岳阳市主城区桥梁加固维修工程

两阶段施工图设计

桥梁加固维修工程

湖南省交通规划勘察设计院有限公司
二〇二一年十一月

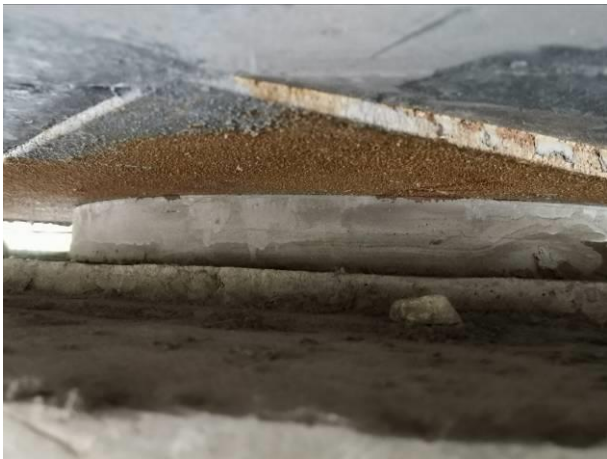
图 3.1.1-5 3-1#支座开裂

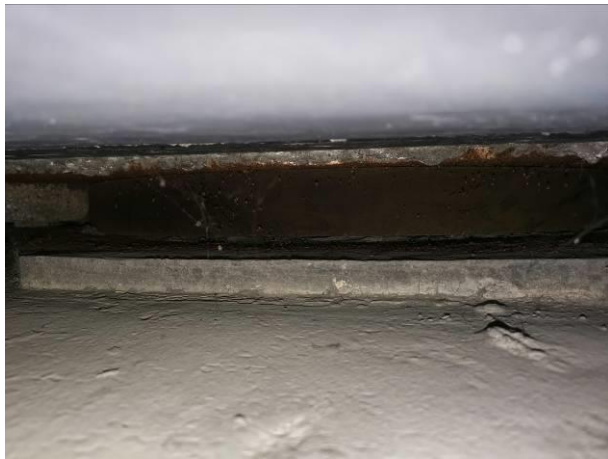
图 3.1.1-6 4-2#支座开裂

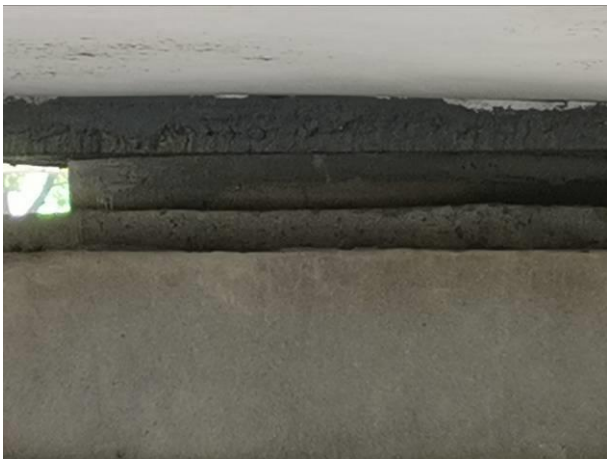
图 3.1.1-7 11-2#支座开裂

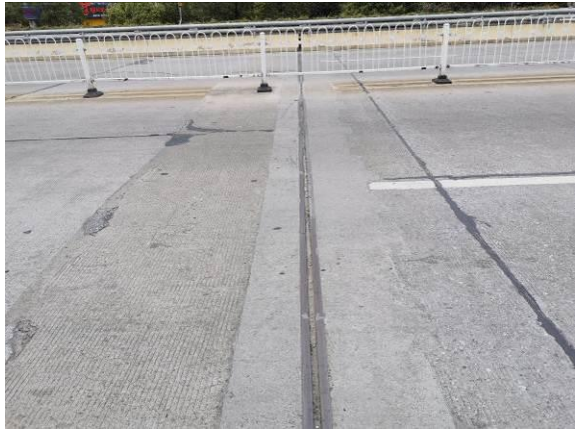
图 3.1.1-10 0#伸缩缝堵塞, 伸缩缝宽 3.1cm

针对伸缩缝堵塞问题,本次设计采用高压水枪清理;针对伸缩缝锚固区破损问题,本次设计拟采用环氧砂浆或环氧混凝土进行修复处理;针对止水带破损问题,本次设计拟采用更换橡胶止水带的方式处治。

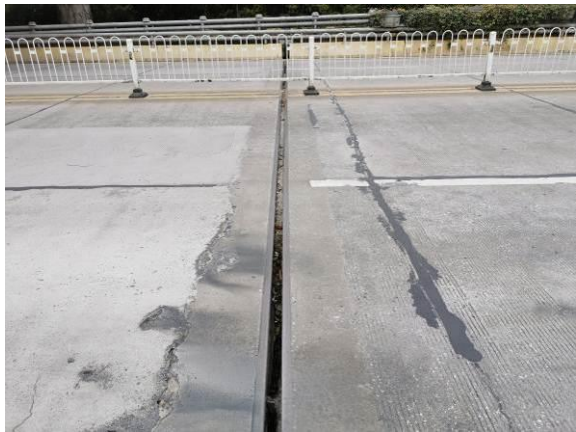
图3.1.1-12 8#伸缩缝止水带破损，结构缝宽异常伸缩缝宽 6.8cm

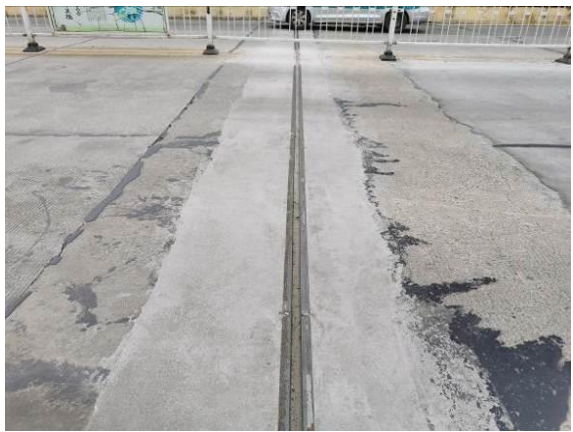
图3.1.1-13 13#伸缩缝堵塞，伸缩缝宽 4.2cm

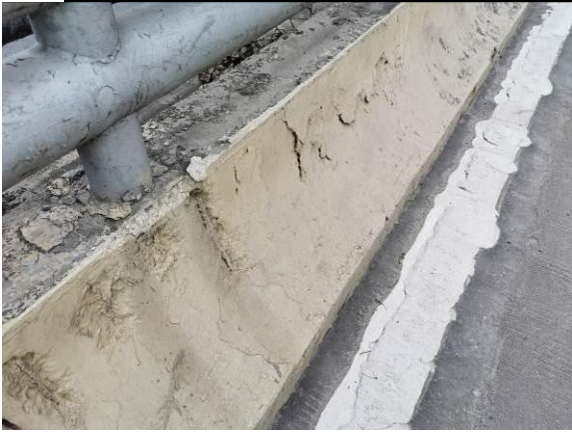
图3.1.1-14 Z-护栏多处混凝土剥落、露筋，面积约 5.0 m²

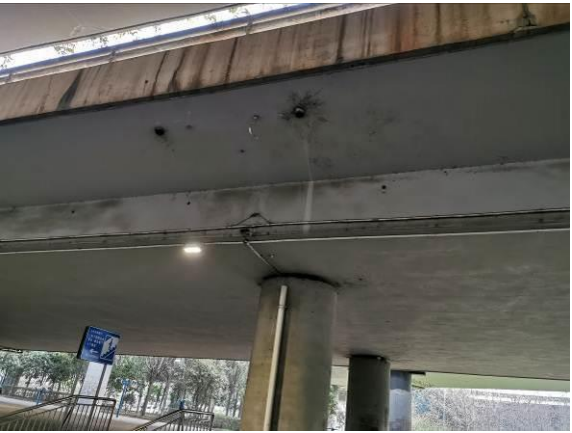
图3.1.1-20 10#墩处左侧泄水管损坏

针对排水孔堵塞问题,本次设计拟采用高压水枪冲洗的方式进行处理;针对泄水管破损问题,本次设计拟采用更换泄水管的方式处理。

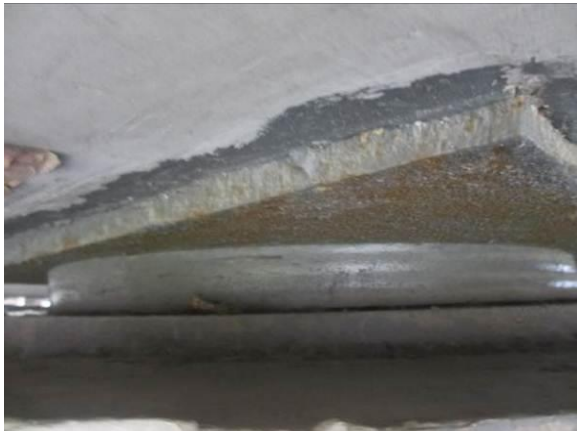
图 3.1.2-9 2#支座开裂、钢板锈蚀

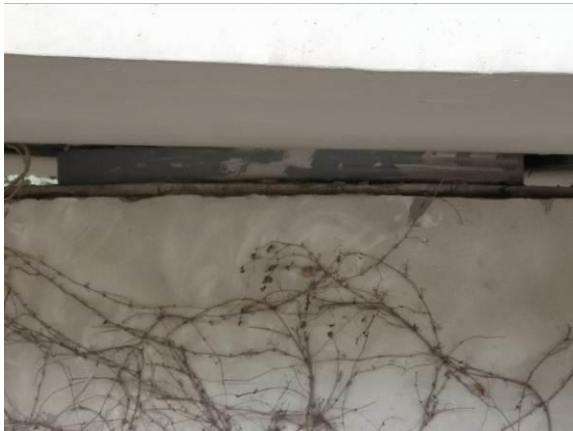
图 3.1.2-10 13#支座开裂

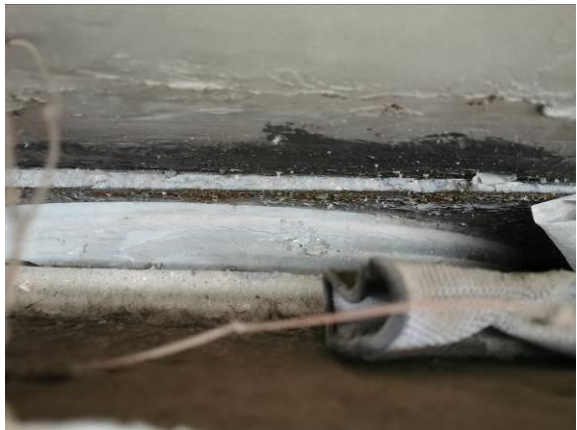
图 3.1.2-11 16#支座开裂

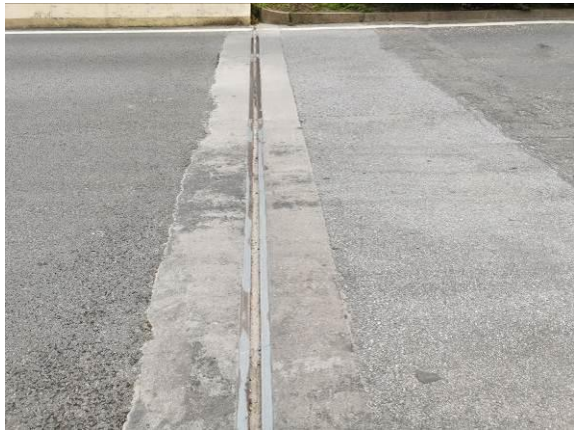
图 3.1.2-13 0#伸缩缝堵塞，伸缩缝宽度 3.4cm

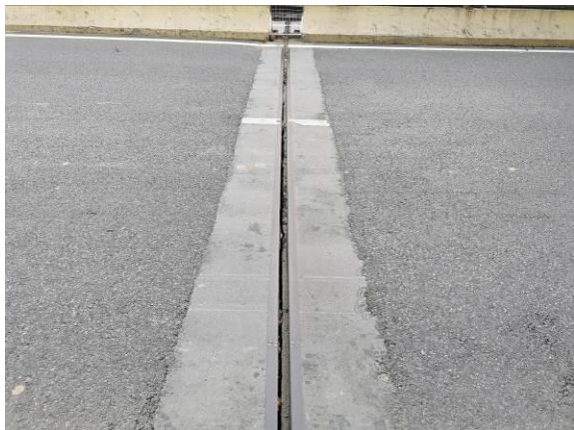
图 3.1.2-15 8#伸缩缝止水带破损，伸缩缝宽度 4.7cm

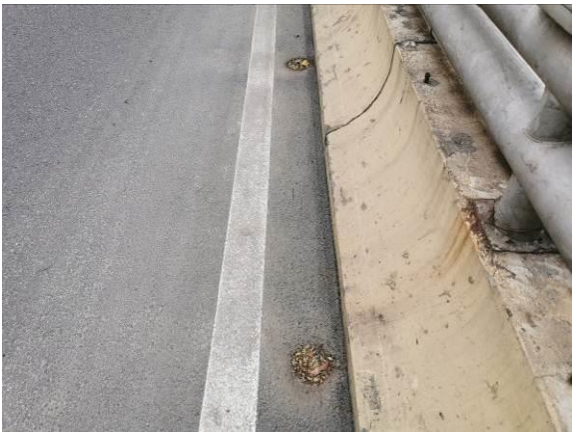
图 3.1.2-17 桥面较多泄水孔堵塞

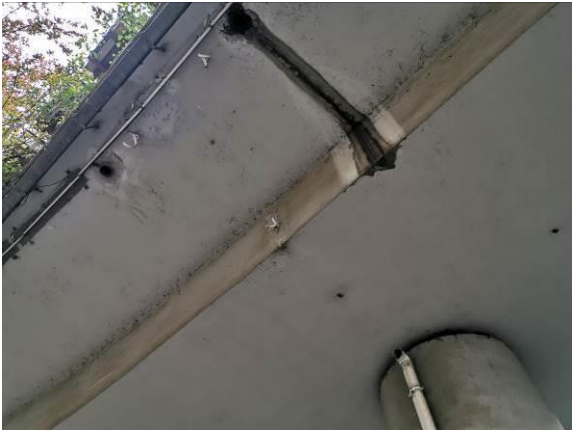
图 3.1.2-19 10#墩处左侧泄水孔损坏

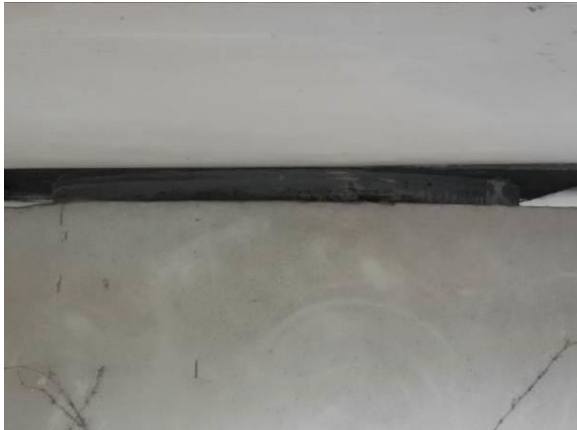
图3.1.3-11 13#支座开裂

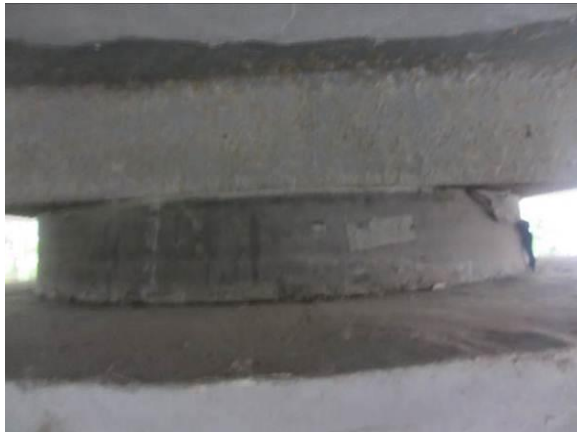
图3.1.3-13 16#支座开裂

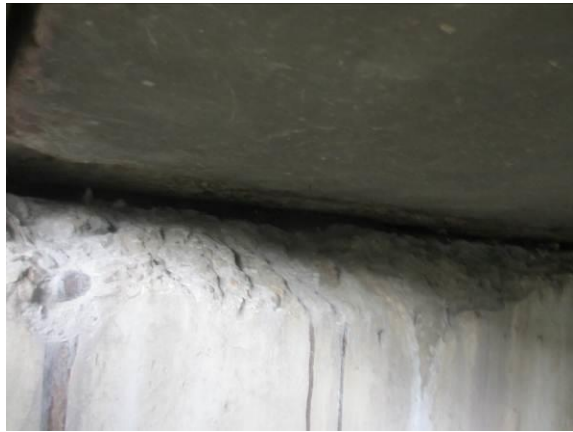
图3.1.3-14 17#台支座被遮挡

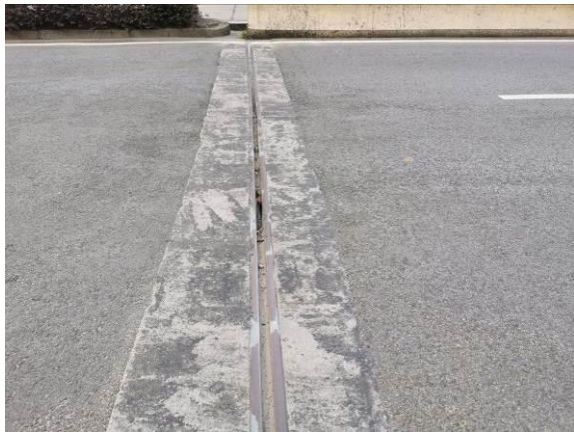
图3.1.3-15 0#伸缩缝堵塞、止水带破损，伸缩缝宽度 3.5cm

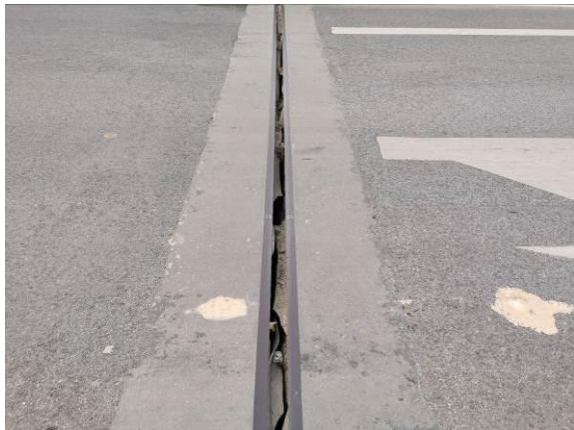
图3.1.3-17 8#伸缩缝止水带破损、破损，结构缝宽异常，伸缩缝宽度 6.3cm

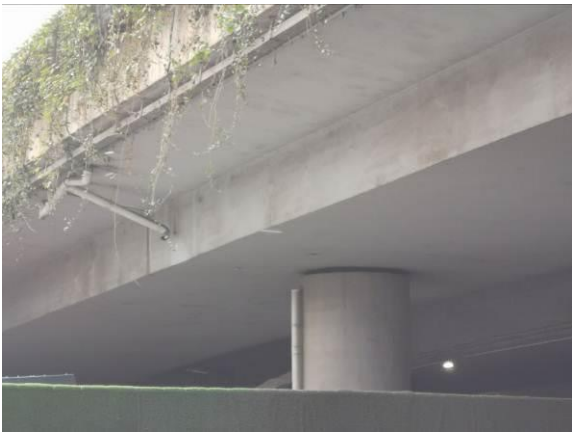
图 3.1.3-22 6#墩处右侧泄水管破损

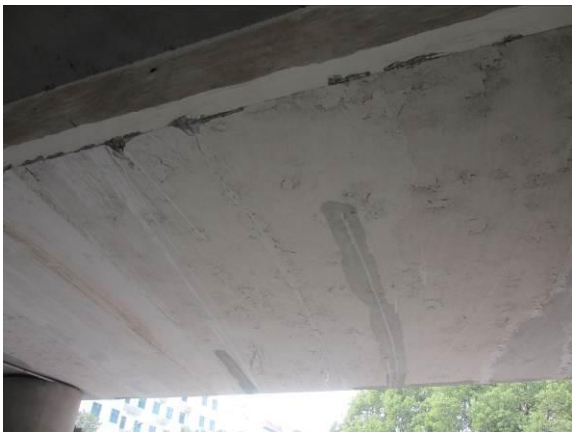
图 3.1.4-6 5#梁体底部刮痕

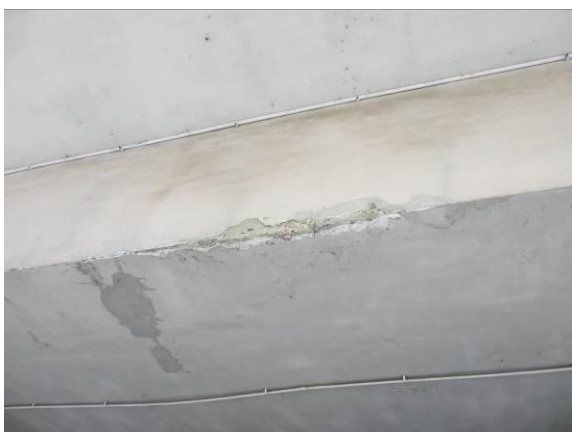
图 3.1.4-7 6#梁体左侧局部破损，面积约 0.2 m²

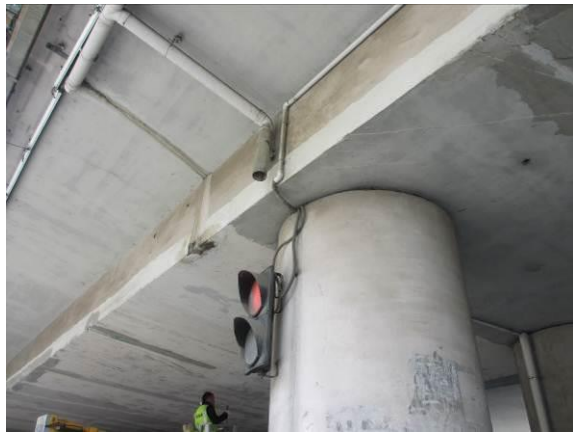
图 3.1.4-21 4#墩处泄水管破损

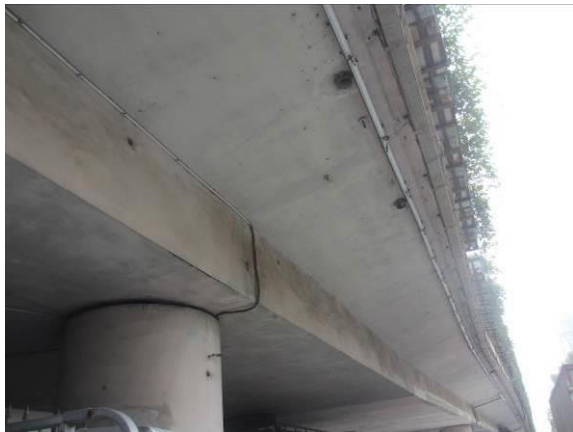
图 3.1.4-22 5#墩处泄水管缺失

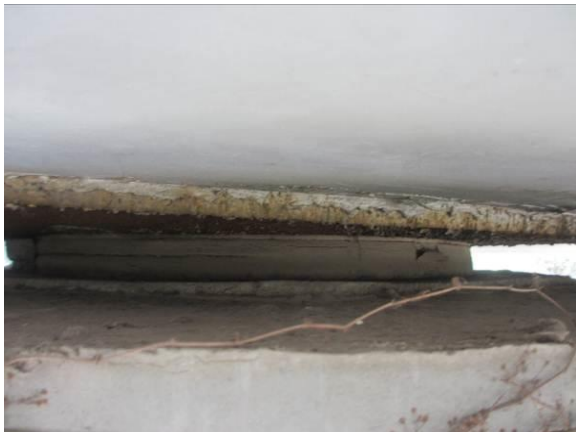
图3.1.5-11 9-2#支座开裂

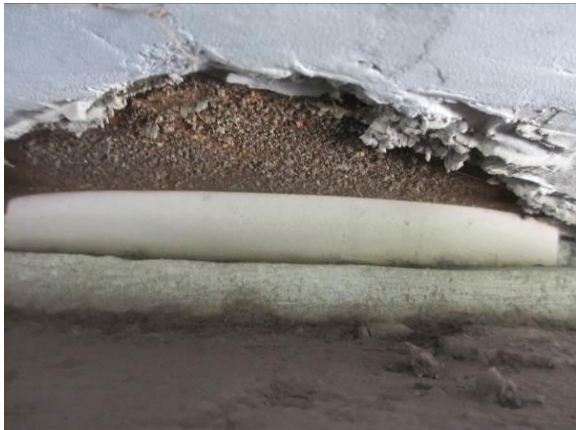
图3.1.5-13 11-2#支座开裂

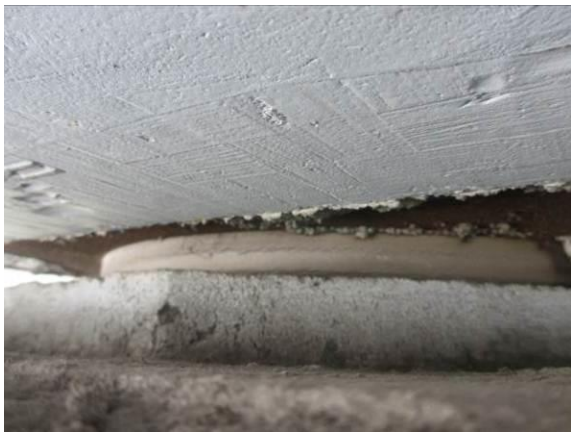
图3.1.5-14 12-1#支座开裂

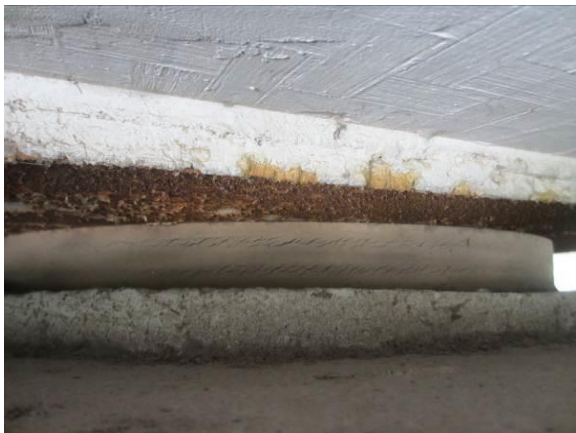
图3.1.5-15 12-2#支座开裂

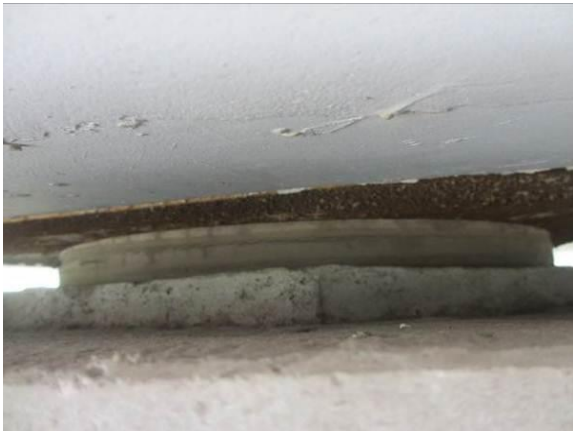
图 3. 1. 5-21 15-1#支座开裂

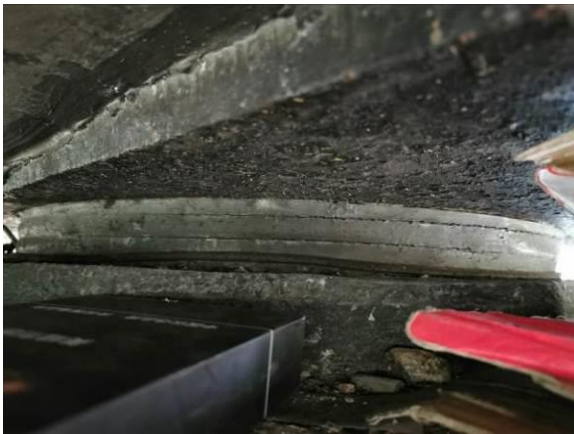
图 3.1.7-10 8#支座开裂

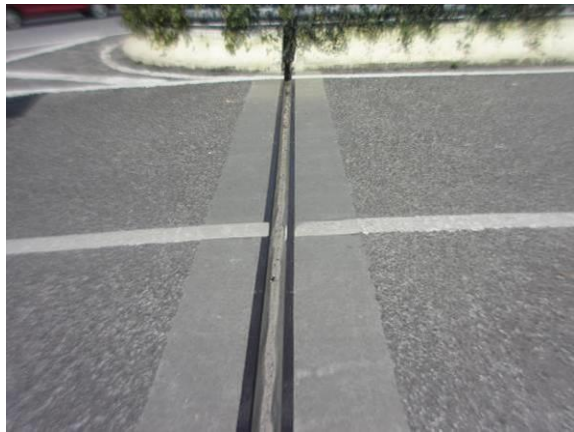
图3.1.7-15 1#伸缩缝结构缝宽异常，伸缩缝宽度 8.9cm

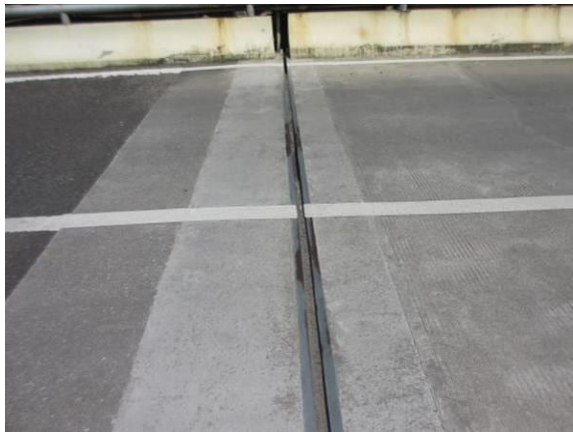
图3.1.7-16 9#伸缩缝堵塞、止水带破损，伸缩缝宽度 4.0cm

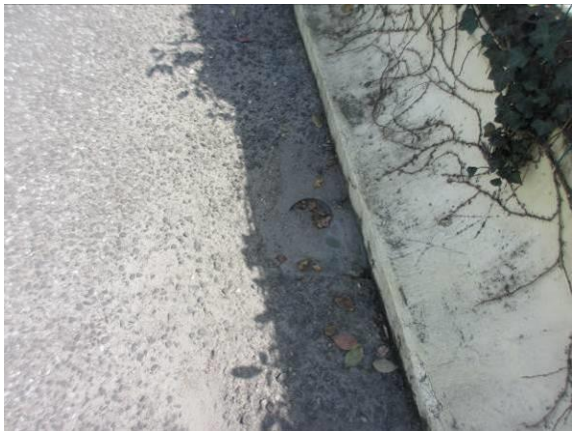
图3.1.7-17 桥面较多泄水孔堵塞

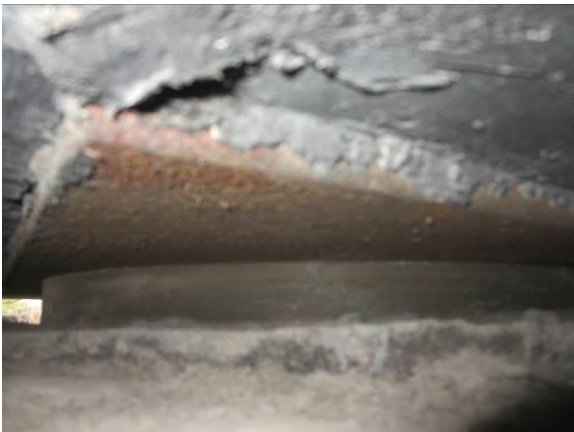
图 3. 1. 8-8 1#支座开裂、钢板锈蚀

针对支座钢垫板锈蚀问题,本次设计拟采用对钢板进行除锈并重新涂装的方式处理。

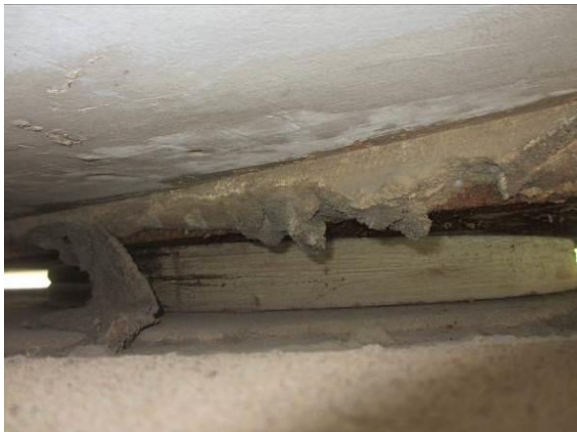
图3.1.11-17 22#支座开裂、钢板锈蚀

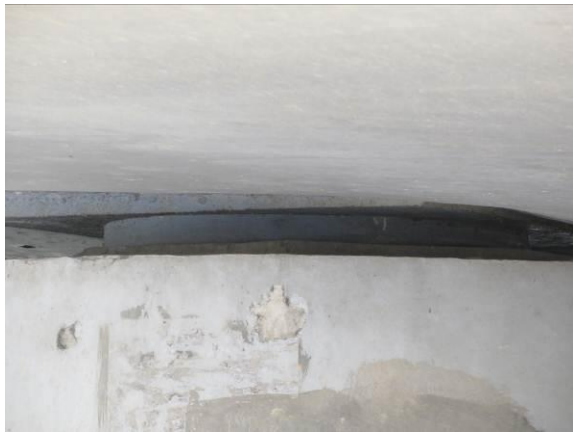
图3.1.11-18 28#支座开裂、钢板锈蚀

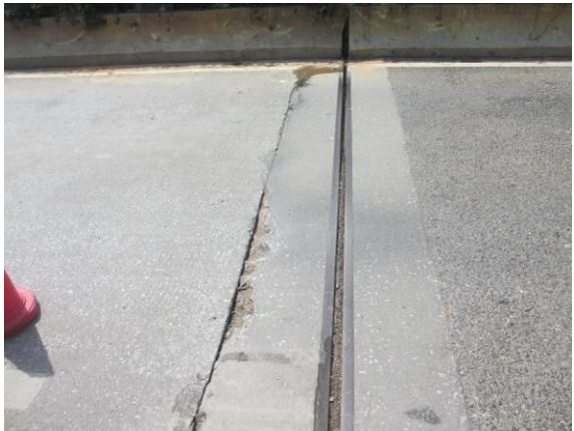
图3.1.11-20 21#伸缩缝堵塞、锚固区破损，伸缩缝宽度 3.4cm

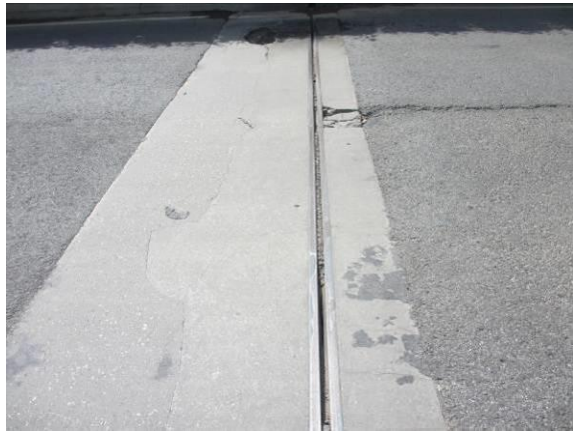
图3.1.11-21 29#伸缩缝堵塞、止水带破损、锚固区破损，伸缩缝宽度 2.8cm，伸缩缝与路面连接处有高差

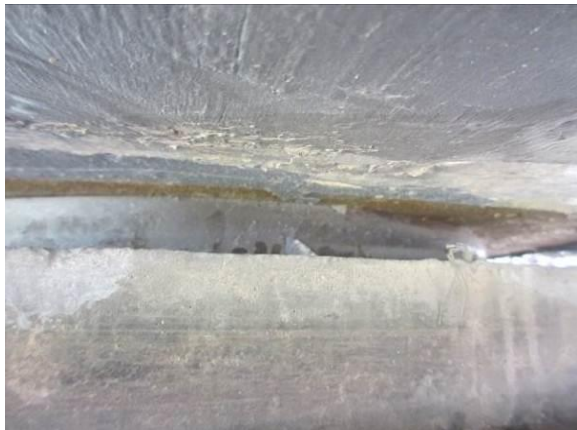
图 3.1.12-11 27-1#支座开裂、钢板锈蚀

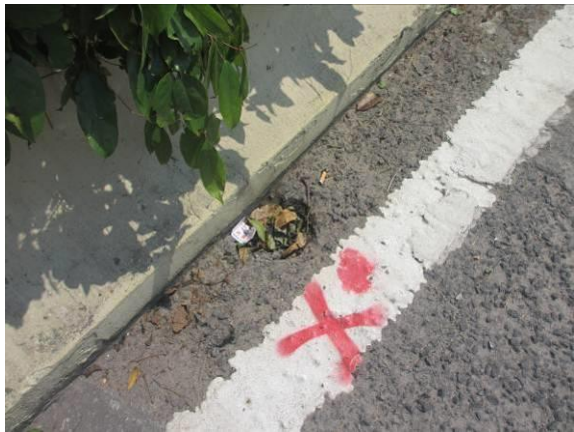
图3.1.12-16 桥面较多泄水孔堵塞

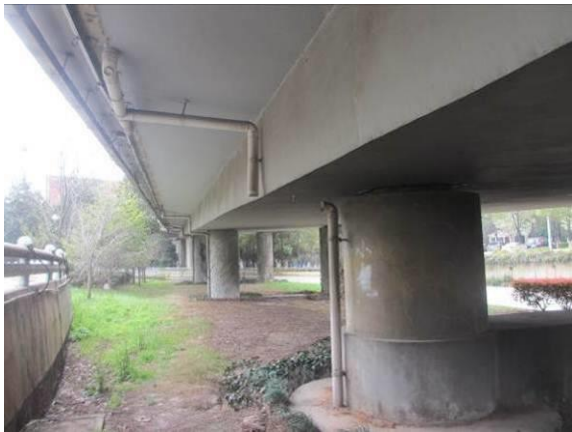
图3.1.12-17 27#墩处右侧泄水管破损

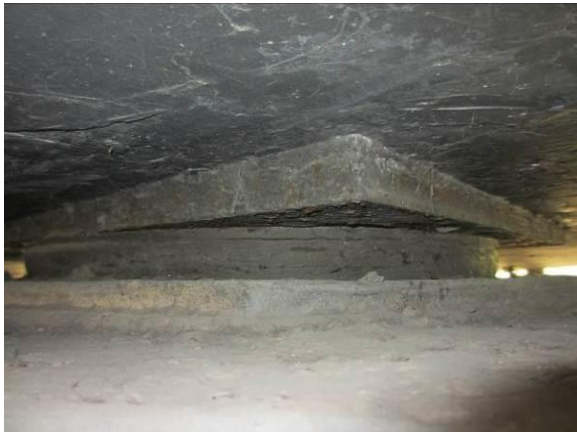
图3.1.13-4 1#支座开裂、钢板锈蚀

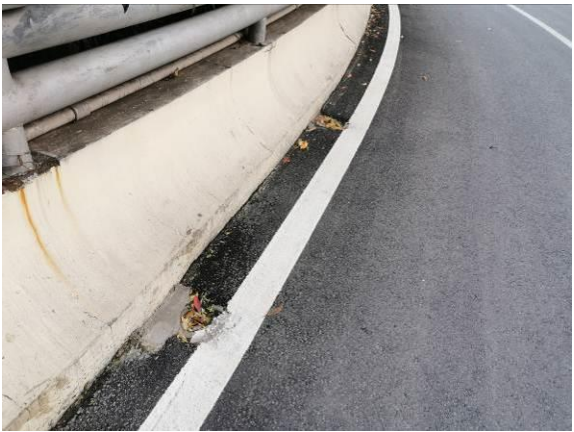
图3.1.13-7 桥面较多泄水孔堵塞

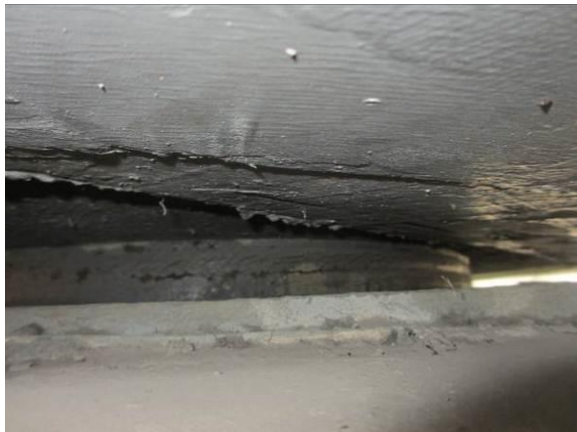
图 3.1.14-13 1#支座开裂

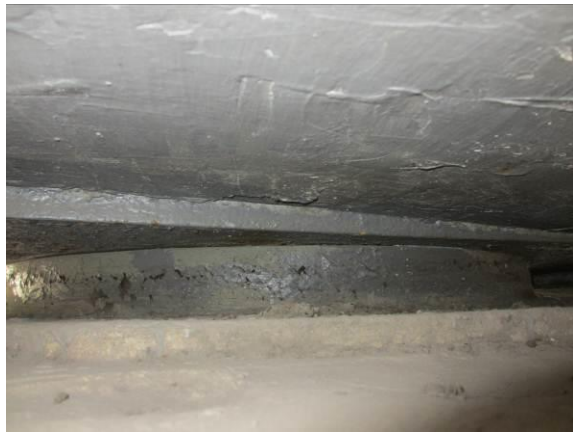
图 3.1.14-14 10#支座开裂、钢板锈蚀

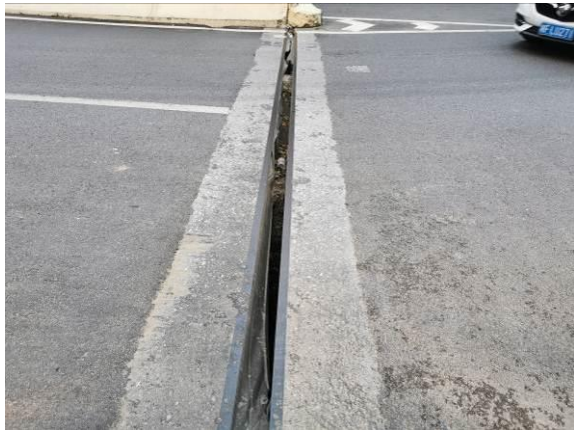
图 3.1.14-15 0#伸缩缝止水带破损，结构缝宽异常，伸缩缝宽度 11.3cm

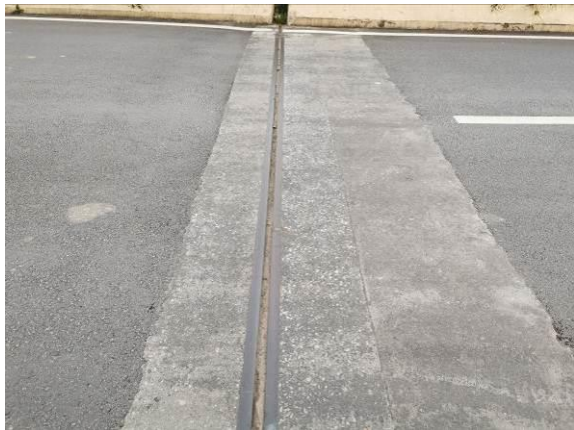
图 3.1.14-17 11#伸缩缝堵塞，伸缩缝宽度 3.0cm，伸缩缝与路面连接处有高差

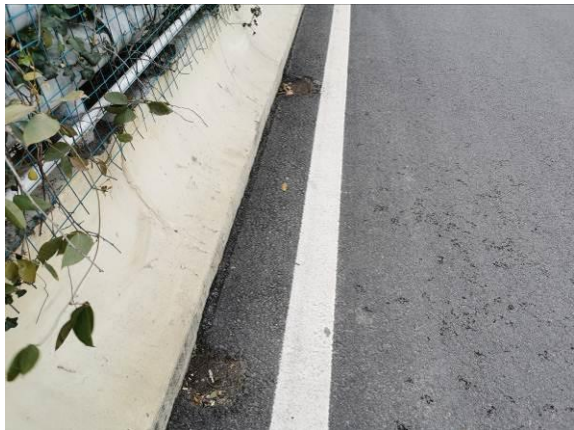
图 3.1.14-18 桥面较多泄水孔堵塞

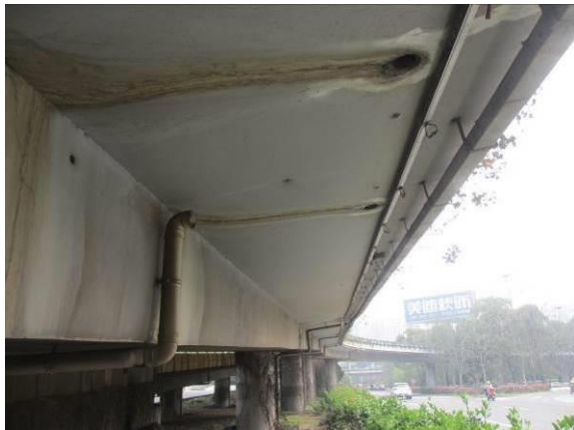
图 3.1.14-20 10#墩处泄水管破损

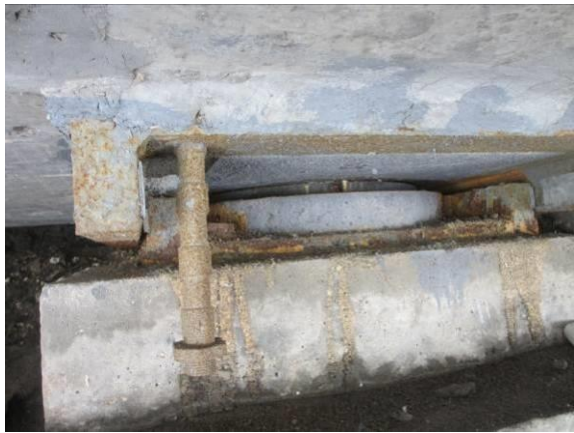
图 3.2.1-2 Z-3-1#支座钢垫板锈蚀

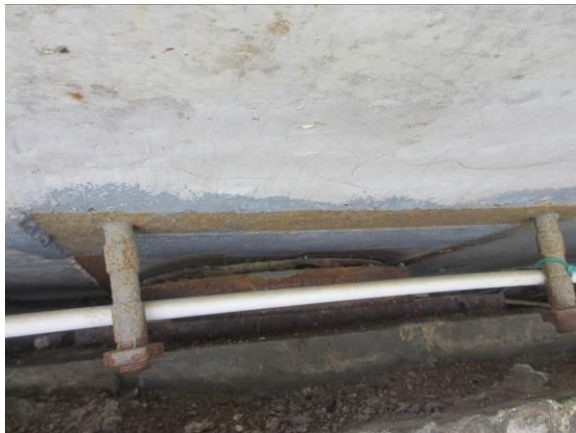
图 3.2.1-3 Z-3-2#支座钢垫板锈蚀

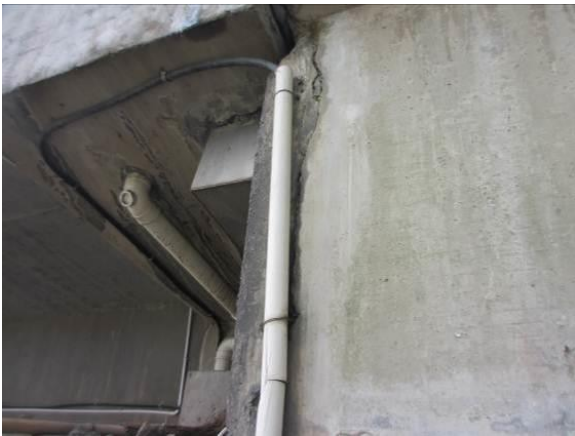
图3.2.2-4 Y-3#桥台前墙局部破损

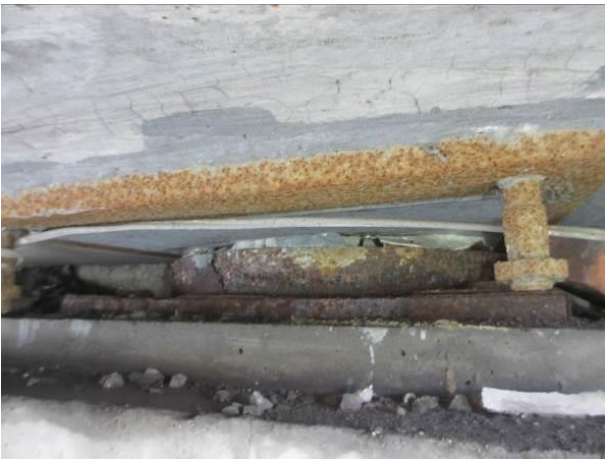
图3.2.2-5 Y-3-1 支座钢板锈蚀

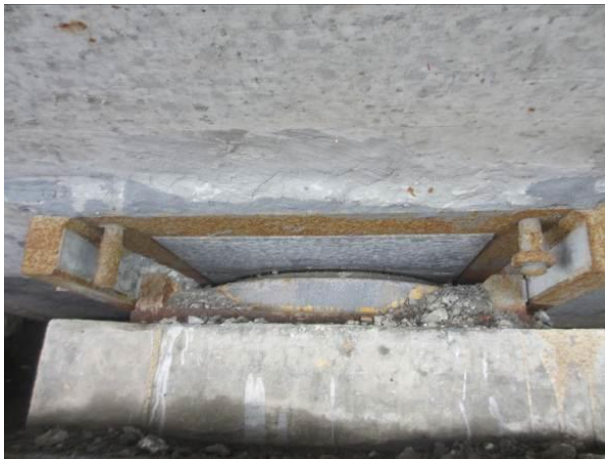
图3.2.2-6 Y-3-2 支座钢板锈蚀

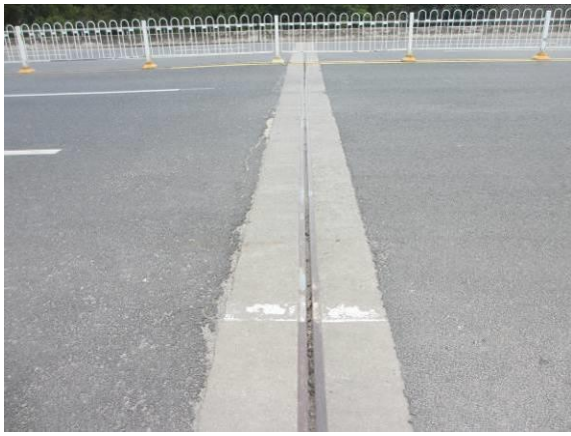
图3.2.2-7 Y-0#伸缩缝堵塞，伸缩缝宽度 2.4cm

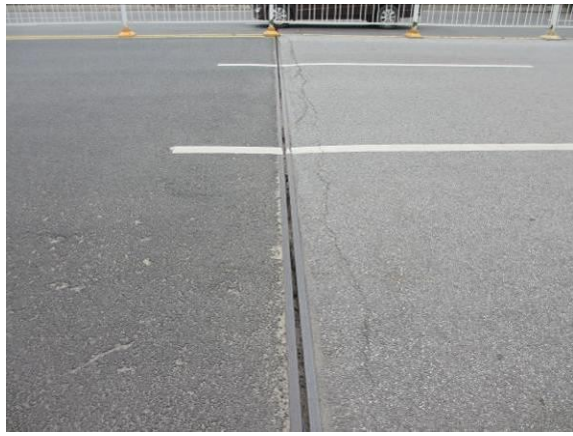
图3.2.2-8 Y-3#伸缩缝止水带破损，伸缩缝宽度 1.4cm
