临湘市龙源水库灌区续建
配套与节水改造项目
环境影响报告书
(公示稿)

建设单位：临湘市水利工程建设项目管理中心

环评单位：湖南德立安全环保科技有限公司

编制日期：2024 年9 月

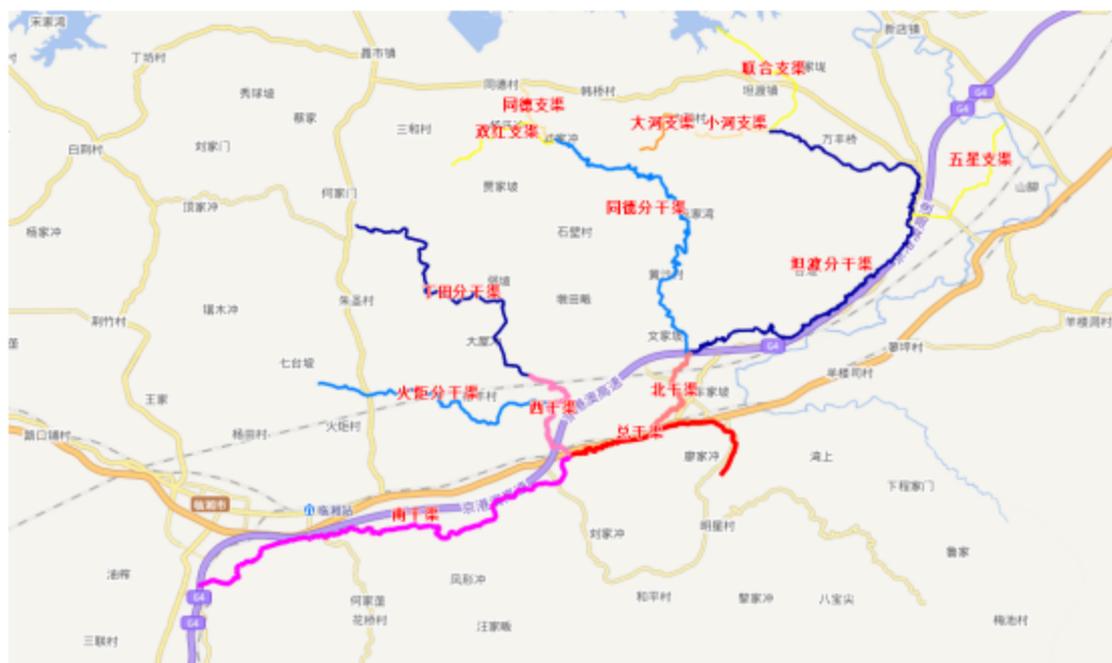
图3.3-1 总体布局图

本项目工程是对现有渠系工程、渠系建筑物设施建设工程、用水测量和信息化工程的除险加固和提质改造。总体布局如下图：

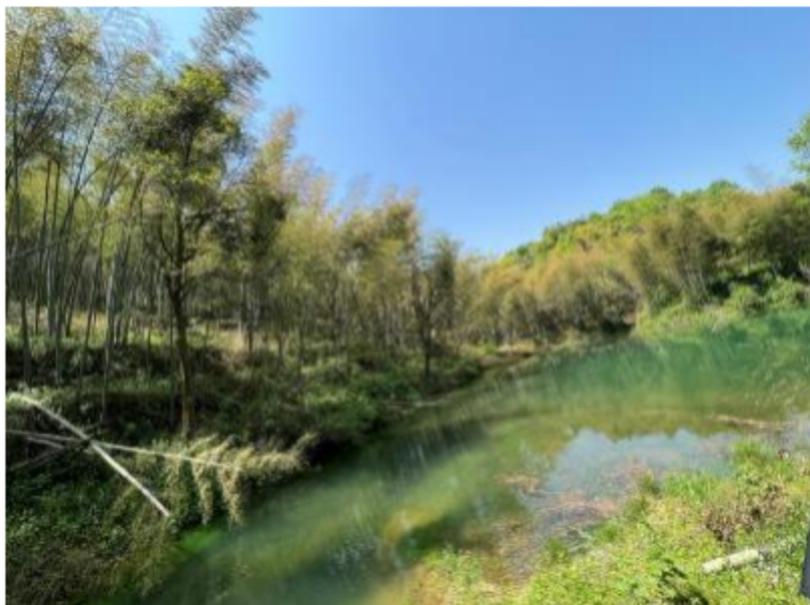
图3.3-2 总干渠未衬砌段

龙源水库灌区工程于1970年动工兴建，1975年建成并受益。受当时条件的限制，原渠道护砌材料大多采用块石或三合泥护面，大部分已开裂、剥落，由于长期受水流冲洗，造成下面土基已淘空，直至垮塌，其防渗功能完全减退；原已衬砌渠道，局部接缝老化，衬砌破坏，局部也存在渗漏。

据本次现场调查统计，4条干渠共有4.18km的渠道从未进行过衬砌改造，存在渗漏严重、水力流态不规整、边坡不稳的情况。4条分干由于长久未通水，现状渠道淤积阻塞，存在植物侵占渠道，过流面积下降的情况。

针对上述存在的问题,本次对干渠未衬砌段、分干人口聚集区域的未衬砌段、衬砌受损的渠段共35.13km,采取现浇C25混凝土防渗衬砌,边坡衬砌厚度10cm,底板衬砌厚度10cm。对分干其余未衬砌段渠道,疏浚清表后进行开挖整形,恢复过流面积,渠道整形长度36.81km。

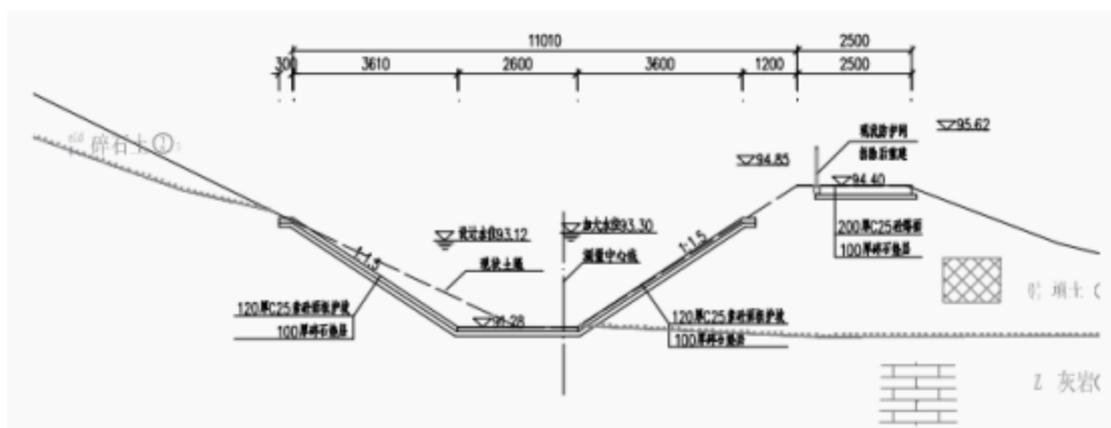
图3.3-4 干渠渠道衬砌典型断面图

新建渠道衬砌采用现浇C25W6混凝土衬砌，干渠流量较大衬砌厚度为0.12m，分干衬砌厚度为0.1m，坡比1:1.25~1:1.5，护砌高度为渠道设计水位以上0.3m，衬砌结构为现浇C25W6混凝土，下设10cm厚碎石垫层。混凝土衬砌每隔5m设分缝，缝宽20mm，沥青杉木板嵌缝。由于灌区干渠渠系已形成，衬砌后断面尺寸基本与原渠道尺寸保持一致。

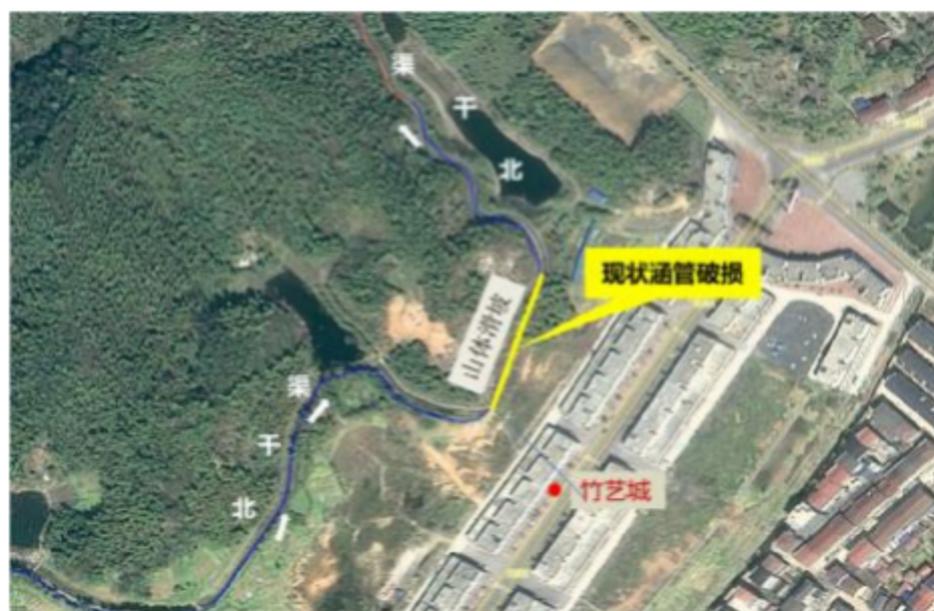
图3.3-6 北干渠山体滑坡段位置示意图

2014年羊楼司镇竹艺城区域由于修建农贸市场开挖山体，对北干渠70m长的傍山渠道拆除后改建为涵管。改建后由于山体滑坡与地基不均匀沉降造成了涵管错位，伸缩节脱落和涵管基础流土等情况。2015年，羊楼司镇对山体采取了设置抗滑桩和植树等防护措施，滑坡现象有所缓解，但渠道运行依然存在风险。

本项目采用滑坡加固后改建隧道的处理方式对北干渠山体滑坡段除险加固。该方法避开了地质条件不利的地形，施工期影响较小，对现状滑坡无扰动。

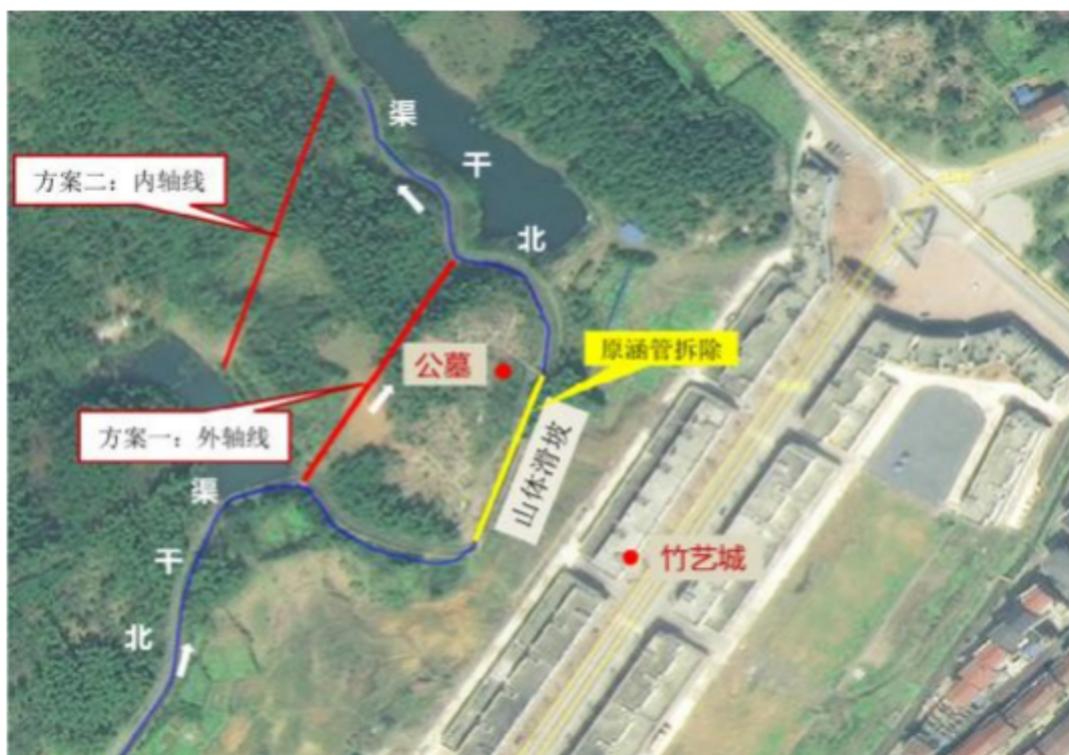
图3.3-8 改建隧道方案位置示意图

本方案将隧洞轴线向山体侧移动50m，避开覆盖层较厚山体，隧洞长113m，隧洞轴线布置见下图。隧洞断面尺寸 $2.0 \times 2.6\text{m}$ ，为直墙圆拱形，采用300厚C25混凝土衬砌。

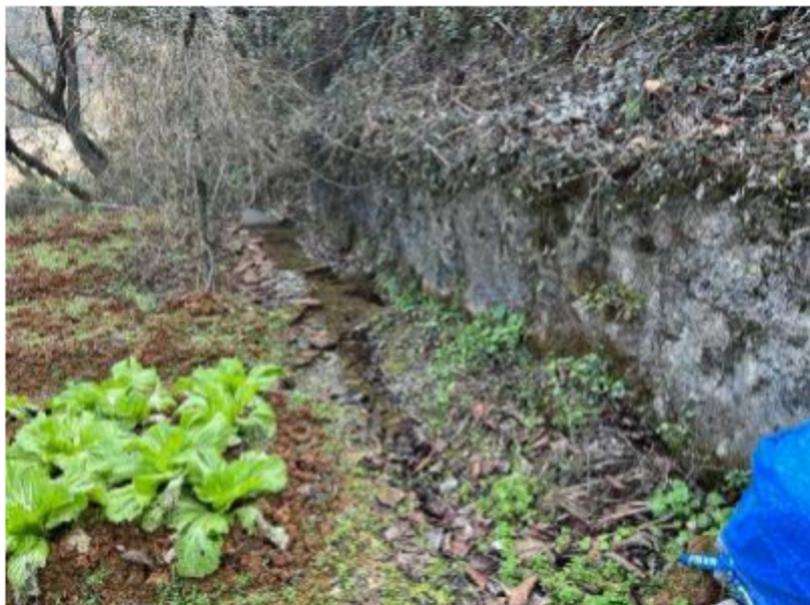
图3.3-9 渠道外坡渗水严重

总干渠双山渡槽下游段桩号ZK1+650~ZK1+850现状右岸渠顶欠宽，最窄的地方仅1m左右，渠道右侧渗水严重，局部底板破损。前期除险加固对伸缩缝采取拆除重建，渠道渗水有所缓解。

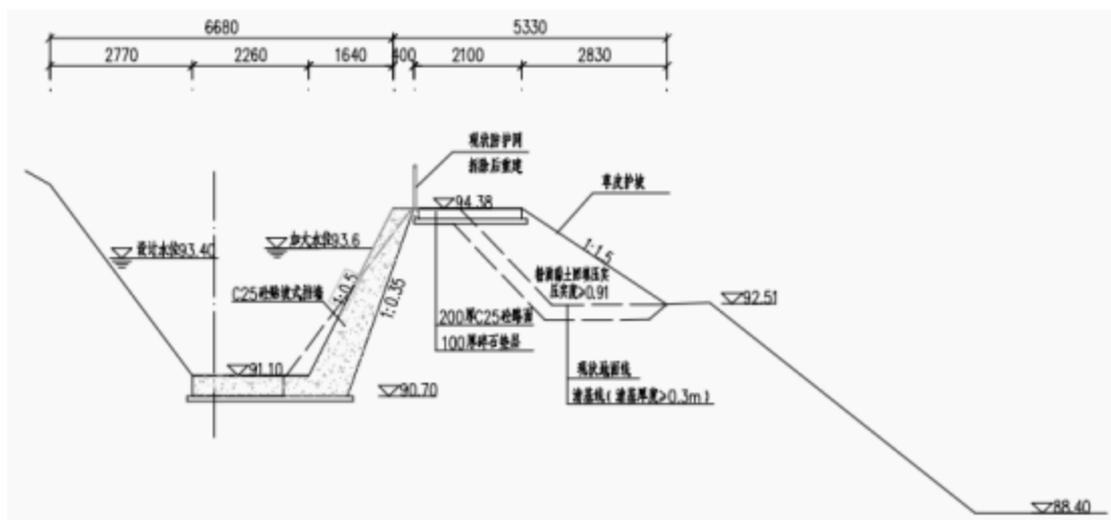
图3.3-11 渠顶欠宽段处理措施

对渠道右岸衬砌拆除后新建C25贴坡式挡墙，墙后填土培厚处理，渠顶高程维持现状，渠顶宽2.5m，背水侧堤坡坡比1:1.5，采用草皮护坡。渠道衬砌拆除后新建C25贴坡式挡墙，挡墙顶宽0.4m，迎水侧坡比1:0.5，背水侧1:0.35，墙顶设

2.1m宽渠顶道路。挡墙与渠底衬砌每隔10m设分缝，缝宽20mm，沥青杉木板嵌缝。

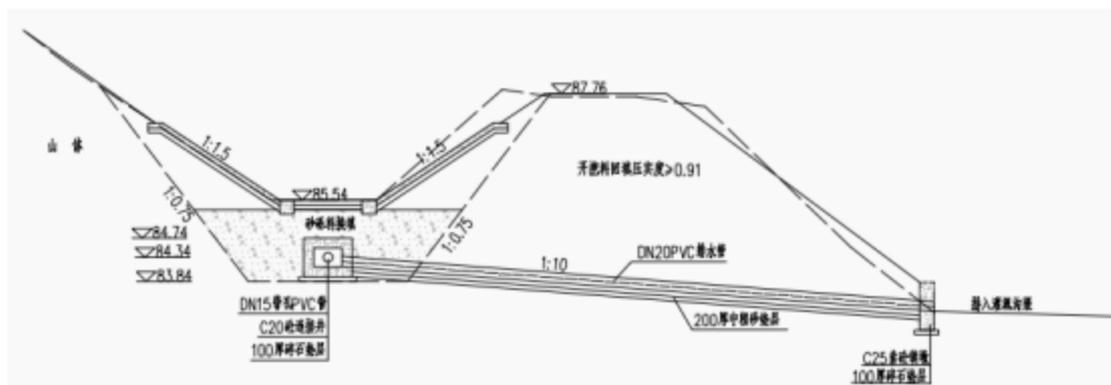
图3.3-12 渠基排水设施横剖面图

本次拟对该渠段拆除重建，渠基设砂砾石置换层，采取纵向集水管和横向排水管组成排水系统将地下水排至右侧低洼沟渠内。纵向集水管布置于渠底中部，采用带孔PVC管，管径15cm，沿两个方向引向排水沟，集水沟四周布置反虑料。

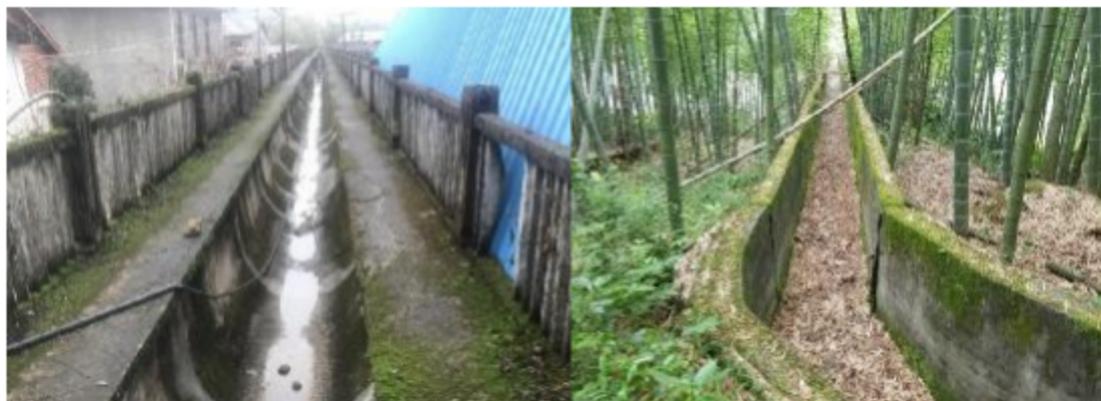
图3.3-14 渡槽止水渗水严重、渡槽侧壁裂隙

1) 槽身局部混凝土剥落、破损，钢筋锈蚀裸露，侧壁贯穿性裂缝，止水损坏、渗漏严重。

针对渡槽止水老化破损,渗漏严重的问题,设计对止水进行更换,更换止水采用宽度350mm、厚度10mm橡胶止水,将渡槽结构缝两侧21.5cm范围内混凝土凿除,凿除深度20cm,混凝土凿除后将新老混凝土接触面清理干净并刷界面胶,环氧砂浆找平后安装橡胶止水,止水长度方向上每5cm采用电镀膨胀螺栓固定,止水安装完成后采用C30混凝土进行回填,结构缝内聚乙烯泡沫板填实,上部2cm范围内采用沥青封闭。

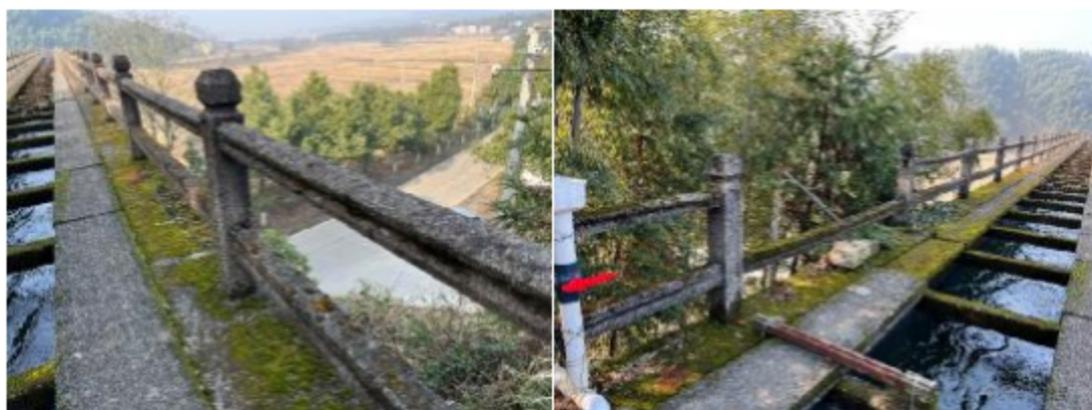
图3.3-18 栏杆混凝土老化、局部破坏

3) 渡槽栏杆混凝土剥落、局部损坏，钢筋锈蚀裸露，威胁通行安全。

部分渡槽栏杆破损、确实,栏杆混凝土老化严重,设计对其进行更换,更换栏杆采用不锈钢成品栏杆,栏杆高度不小于1.2m。

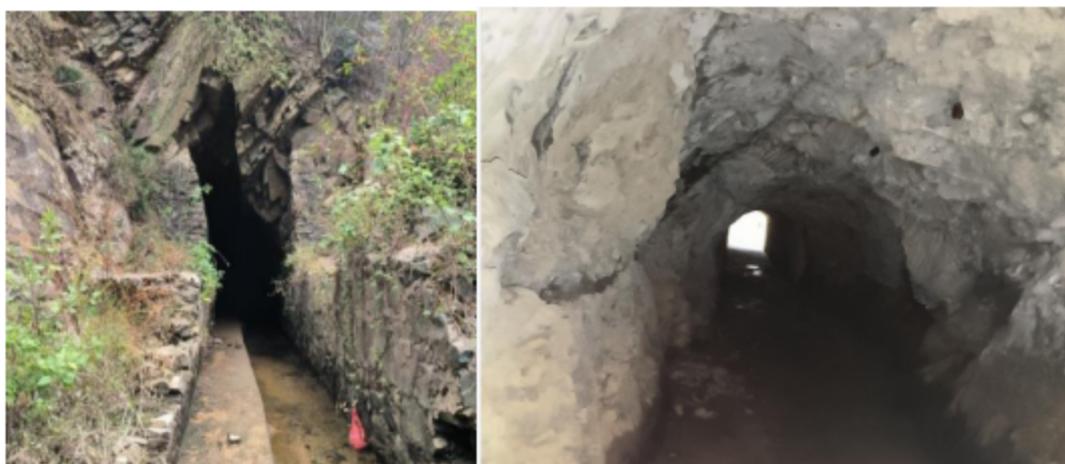
图3.3-19 隧洞现状图

2) 进出口渐变段, 洞脸边坡及洞线外侧边坡不稳定, 洞脸边坡滑塌; 洞身围岩衬砌结构产生变形甚至垮塌; 洞身衬砌结构裂缝遍布, 沿裂缝有漏水, 混凝土破损剥落, 有面积滑塌现象。洞身衬砌接缝止水及施工缝出现不同程度漏水。非全断面衬砌的隧洞, 洞顶有滑塌、掉块, 洞内有堆渣现象, 危及工程安全。混凝土碳化深度不一, 有的达到甚至超过钢筋保护层厚度。

3) 洞身地质方面, 出现围岩破碎不稳定、变形和裂缝现象; 沿洞线的地下水位不满足设计要求, 致排水不畅或失效, 危及安全; 隧洞外侧边坡有滑塌。

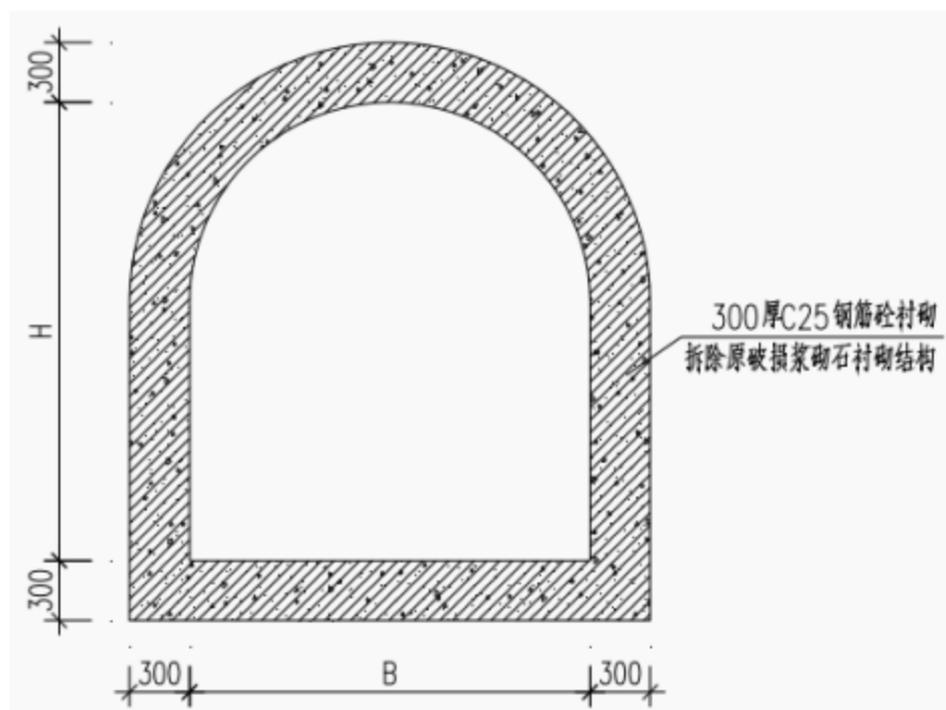
图3.3-20 加固隧洞断面图

序号	渠道	名称	桩号 (km+m)		断面尺寸 (m)	长度	加固措施
			起	止	宽×高		
1	北干	张家山	BK3+750	BK4+000	2*2.3	250	清淤疏通; 破损浆砌石衬砌拆除, 重建0.3m厚钢筋砼衬砌。
2		龙形山	BK2+670	BK2+730	2*2.3	60	
3		太平坳	BK2+150	BK2+220	2*2.3	70	
4	南干	煤矿3#	NK13+525	NK13+805	1.8*2.0	280	
5		煤矿4#	NK13+925	NK14+485	1.8*2.0	720	
6		煤矿5#	NK14+490	NK14+805	1.8*2.0	260	
7		南冲1#	NK15+860	NK15+980	1.8*2.0	120	
8		南冲2#	NK16+860	NK16+990	1.8*2.0	130	
9	西干	/	XK3+619	XK3+740	1.8*2.0	121

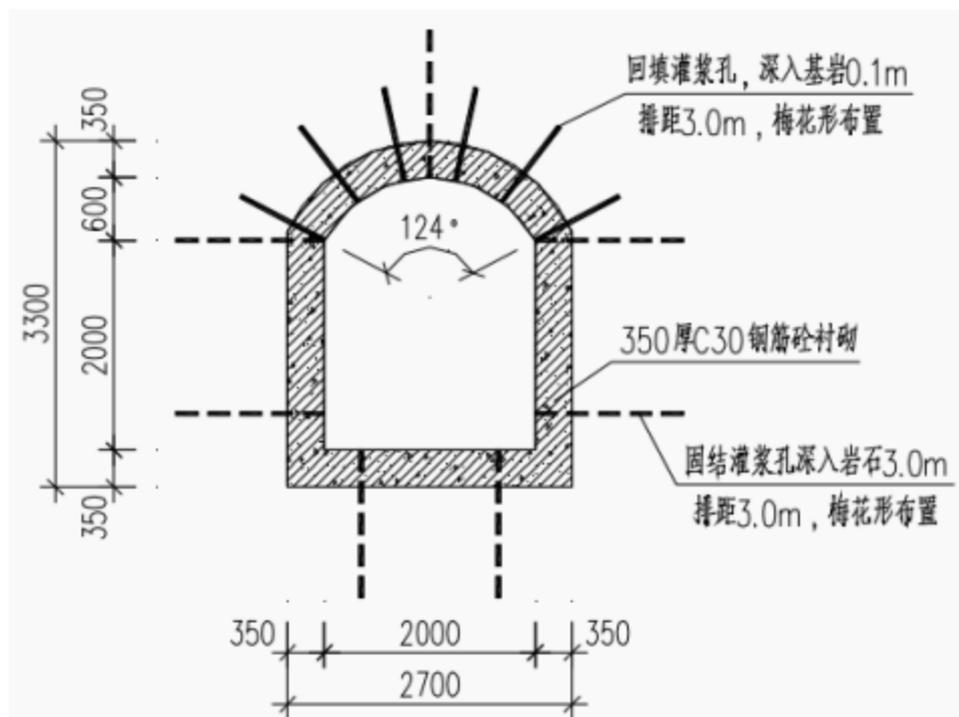
图3.3-21 新建隧洞断面图

本项目在北干渠上，对竹艺城隧道进行改道，原钢管拆除，移址新建隧洞，隧洞进口位于上游蓄水池处，出口顺接下游渠道，总长113m，为钢筋混凝土结构。其中：进口段长11.0m，采用矩形断面，底宽2.0m，深2.95m，底板及边墙厚度均为0.35m，底板下铺设0.1m厚C15砼垫层。隧洞长96.0m，位于IV类围岩，为无压隧洞，直墙圆拱形断面，断面尺寸2.0m×2.6m，设计流量8.83m³/s，采用0.35m厚C30钢筋砼衬砌，顶拱采用回填灌浆，整个断面采用固结灌浆，衬砌混凝土每

10.0m分缝，沥青杉板嵌缝。出口段长6.0m，采用矩形断面，底宽2.0m，深0~4.0m，底板及边墙厚度均为0.35m，底板下铺设0.1m厚C15砼垫层。

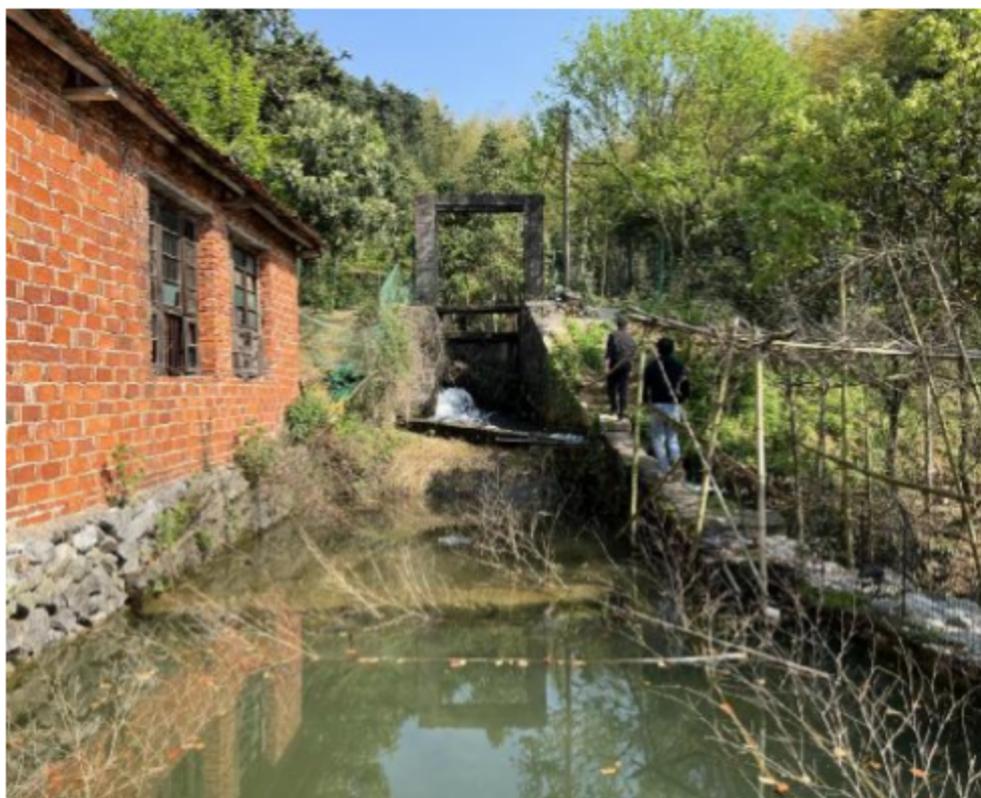
图3.3-22 出水坡泄水闸照片

- 1) 启闭设备陈旧、落后，部分启闭设备锈蚀、失灵；启闭平台存在裂隙，基础不稳，操作启闭设备存在风险；
- 2) 钢筋混凝土闸门破损变形，部分水闸钢筋砼构件受损，表层砼剥蚀严重；部分闸门漏水严重，止水失效
- 3) 闸室闸墩存在贯穿性裂缝、不均匀沉降等问题，部分闸门护坦侧墙损坏严重。

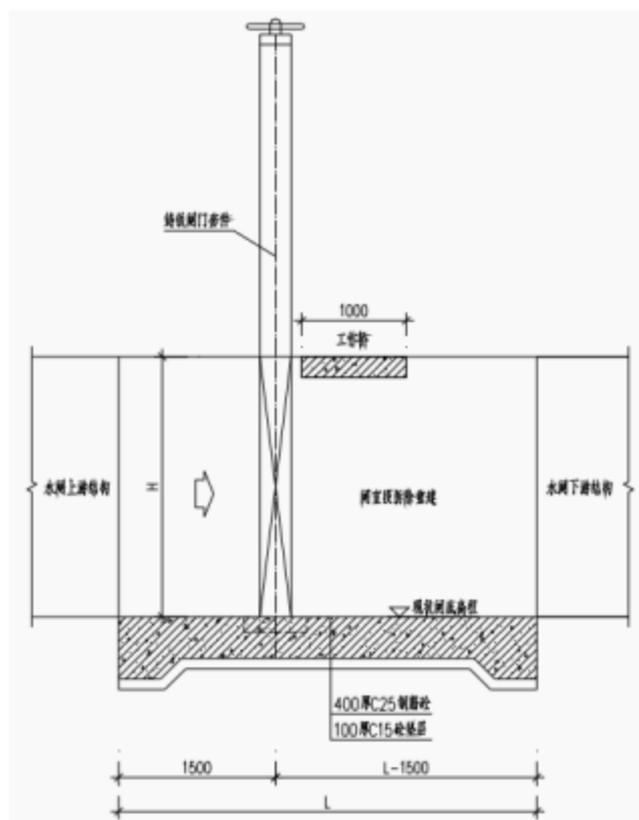
图3.3-23 控制段拆除重建纵断面图

原控制段拆除，在原位置新建C25钢筋砼控制段，底板及边墙厚度均为0.4m，底板下部铺设0.1m厚C15砼垫层，边墙顶部设1m宽工作桥，桥板厚0.2m；更换成套铸铁闸门及配套启闭设施。

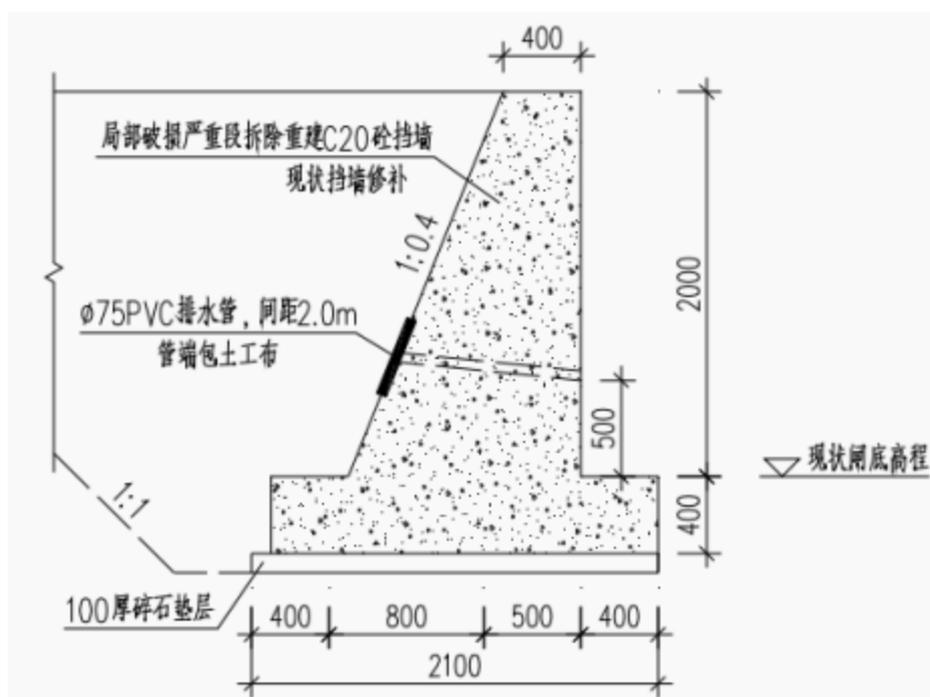
图3.3-24 挡墙断面图

局部环氧砂浆修补，破损严重部位拆除，新建C20砼重力式挡墙，墙净高2.0m，顶宽0.4m，背坡1:0.4，下铺设0.1m厚碎石垫层。

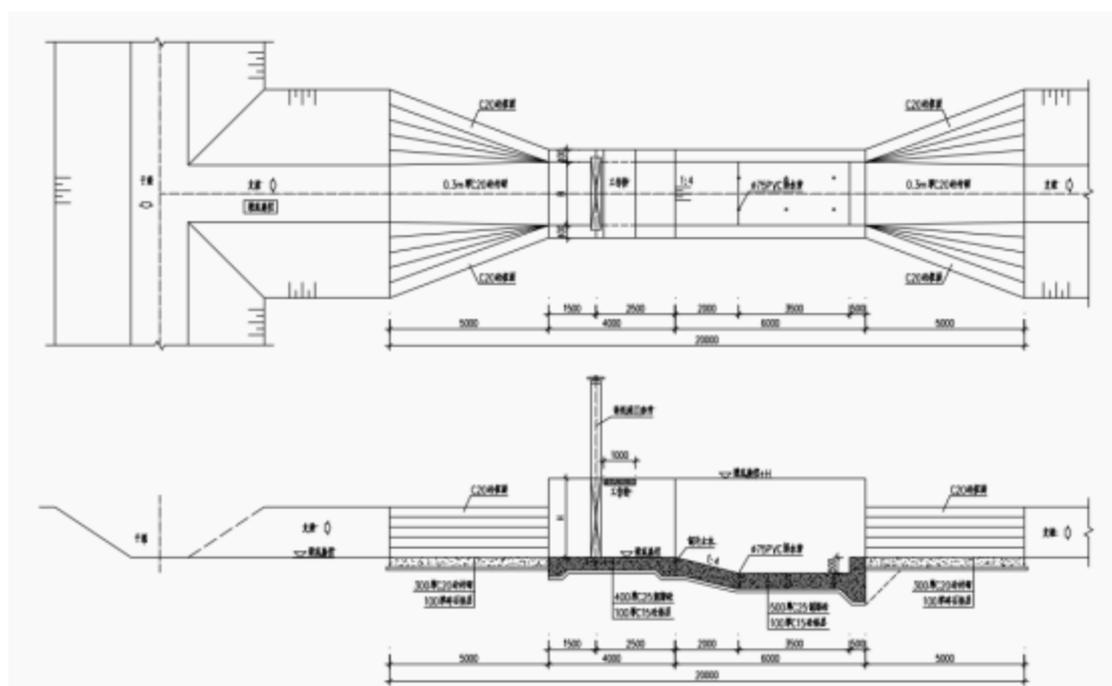
图3.3-25 分水闸平面图、纵断面图

梧桐铺分水闸位于北干渠渠首，轴线与干渠轴线相交，上游接总干渠，下游与北干渠断面顺接，顺水流向长20.0m，依次由进口渐变段、控制段、消力池及出口渐变段组成。

进、出口渐变段长均为5.0m，采用C20砼扭面与上、下游渠道梯形断面衔接；控制段长4.0m，C25钢筋砼结构，底板及边墙厚度均为0.4m，底板下部铺设0.1m厚C15砼垫层，边墙顶部设1m宽工作桥，桥板厚0.2m；设成套铸铁闸门及配套启闭设施；消力池段长6.0m，C25钢筋砼结构，底板厚0.5m，设DN75PVC排水管，下部铺设0.1m厚C15砼垫层，边墙厚0.4m。

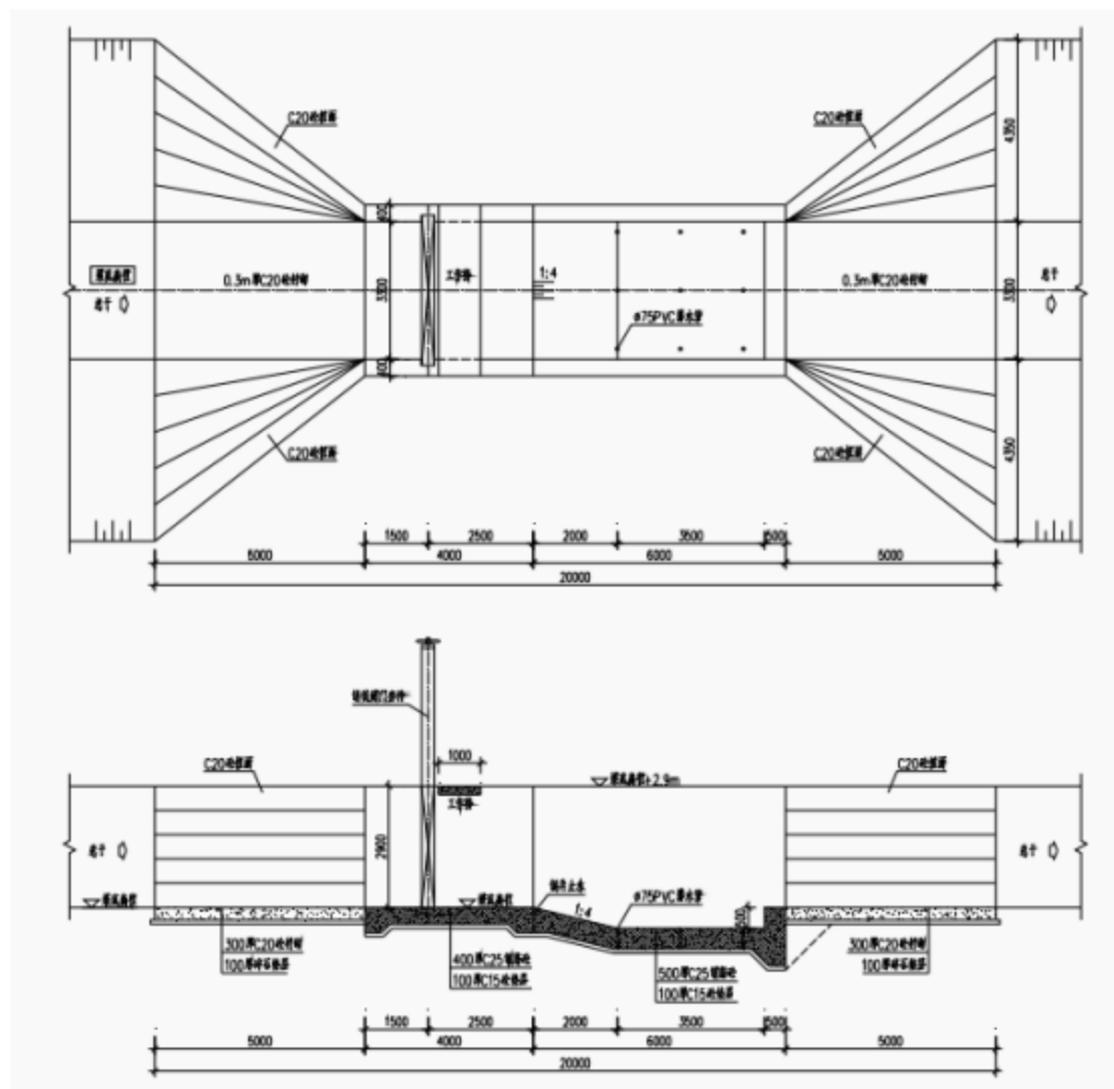
图3.3-26 节制闸平面图、纵断面图

进、出口渐变段长均为5.0m，采用C20砼扭面与上、下游渠道梯形断面衔接；控制段长4.0m，C25钢筋砼结构，底板及边墙厚度均为0.4m，底板下部铺设0.1m厚C15砼垫层，边墙顶部设1m宽工作桥，桥板厚0.2m；设成套铸铁闸门及配套启

闭设施；消力池段长6.0m，C25钢筋砼结构，底板厚0.5m，设DN75PVC排水管，下部铺设0.1m厚C15砼垫层，边墙厚0.4m。

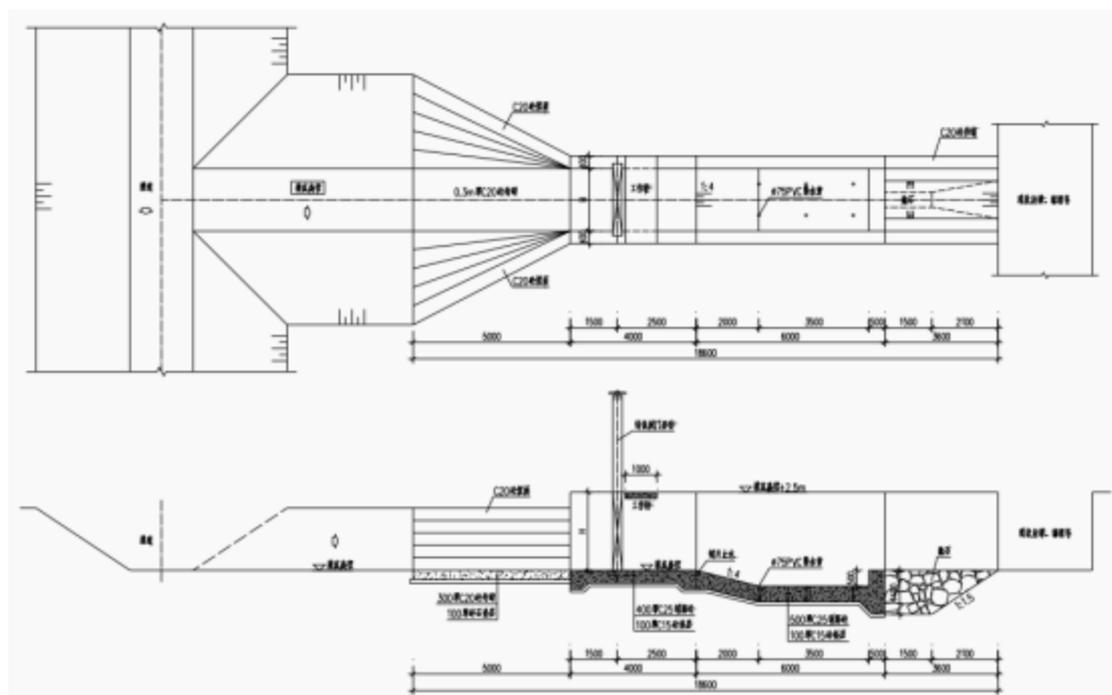
图3.3-27 泄水闸平面图、纵断面图

进口渐变段长5.0m，采用C20砼扭面与上游渠道梯形断面衔接；控制段长4.0m，C25钢筋砼结构，底板及边墙厚度均为0.4m，底板下部铺设0.1m厚C15砼垫层，边墙顶部设1m宽工作桥，桥板厚0.2m；设成套铸铁闸门及配套启闭设施；消力池段长6.0m，C25钢筋砼结构，底板厚0.5m，设DN75PVC排水管，下部铺

设0.1m厚C15砼垫层，边墙厚0.4m；防冲槽段长3.6m，深1.4m，内抛石，两侧采用C20砼重力式挡墙，顶宽0.4m，背坡1:0.4，下铺设0.1m厚碎石垫层。

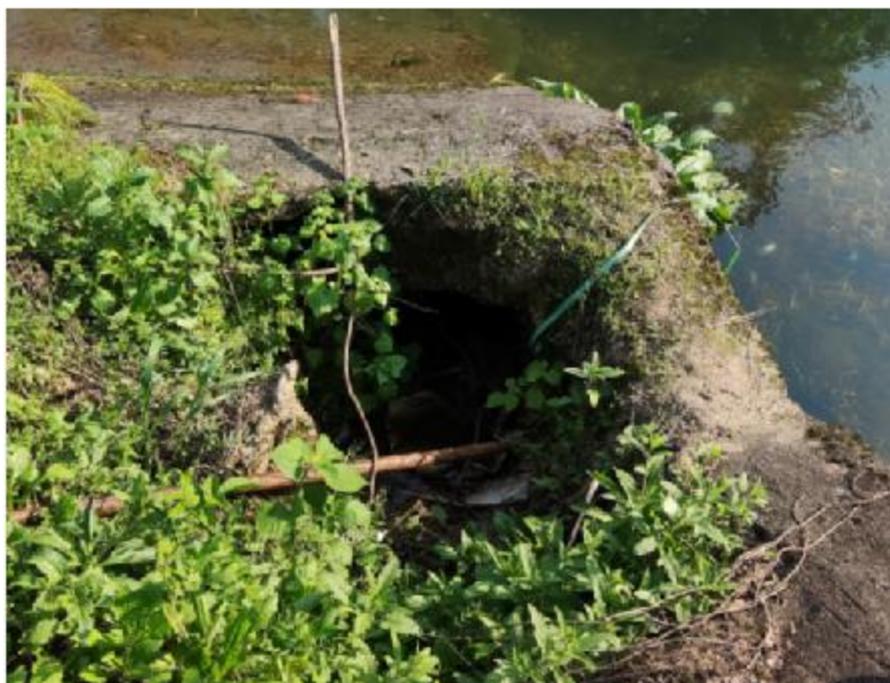
图3.3-28 涵洞现状图

根据现场调查情况，项目区内部分涵洞淤积严重，需采取清淤措施，涵洞高度1.6m~2.8m、宽度2.0m~3.4m，淤积深度0.8m~1.3m，本次设计涵洞清淤共计11座，清淤总长度1.52km，清淤方式主要采用人工清淤。

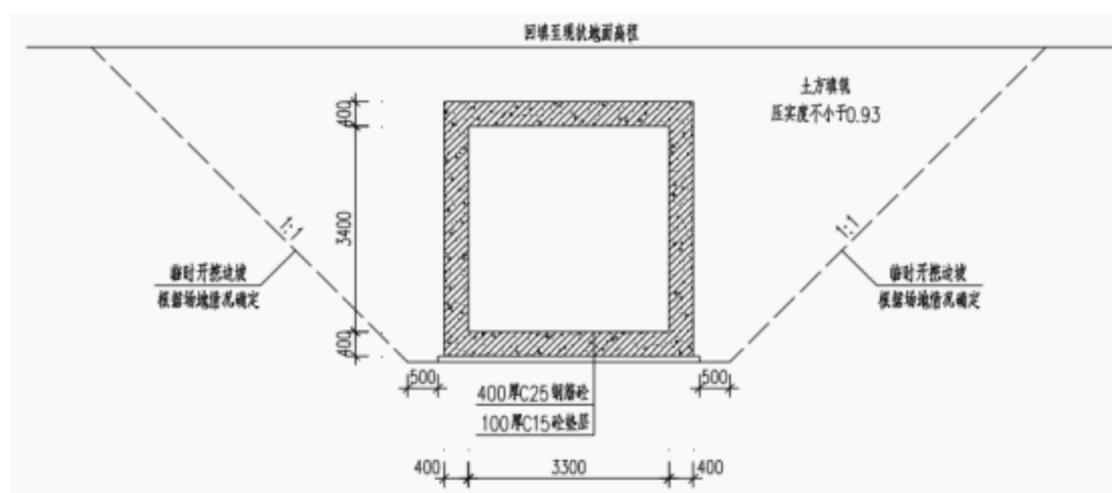
图3.3-29 箱涵典型断面图

龚家段涵洞长500m，现状断面尺寸2.8m×3.4m（宽×高），直墙圆拱形断面，涵洞内淤积，衬砌结构破损严重。在现状涵洞断面内内衬钢管，不满足过流要求，因此需对其拆除重建处理。拆除现状涵洞，采用现浇箱涵进行重建。

龚家涵洞拆除重建，总长500m，采用钢筋混凝土结构，矩形断面，断面尺寸3.3m×3.4m（宽×高），壁厚0.4m，底板下铺设0.1m厚C15砼垫层，顶部覆土

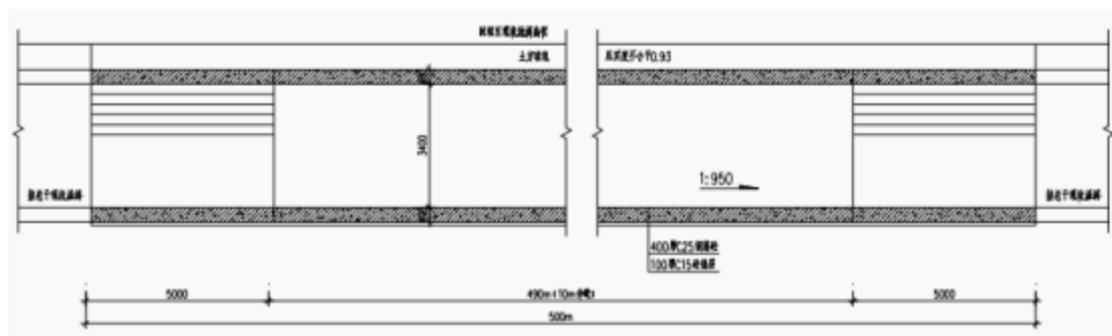
图3.3-30 涵洞纵断面图

厚度不小于1.0m，土方压实度不小于0.93。上下游5.0m长与现状直墙圆拱形涵洞（断面尺寸2.8m×3.4m）平顺衔接。

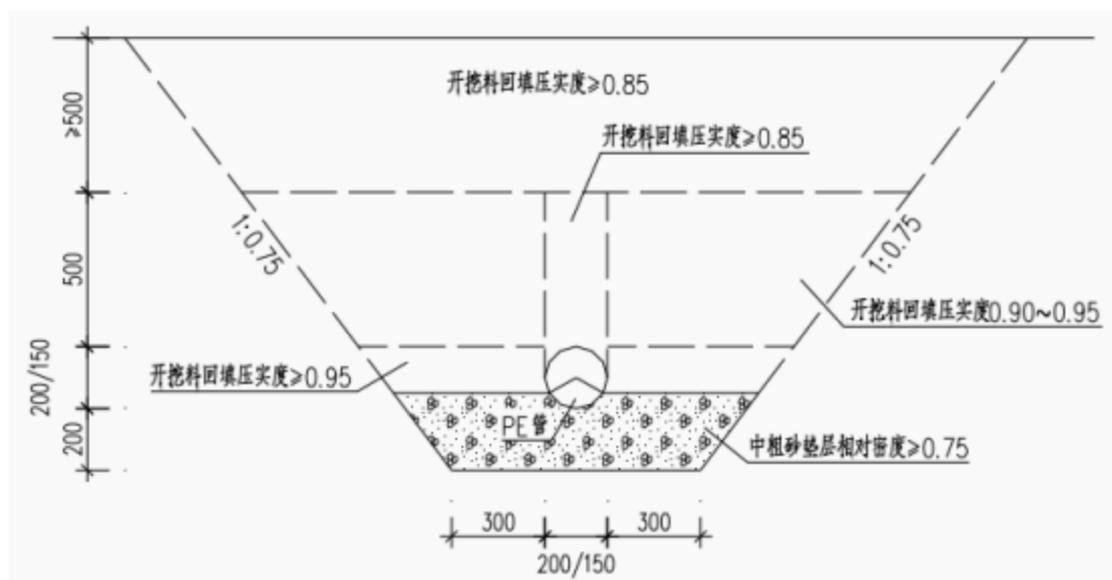
图3.3-32 灌溉管埋设断面图

在渠系沿线上，对原破损灌溉管拆除重建，共19处，具体位置及参数见下表。管径分别为0.15m、0.2m，管下采用0.2m厚中粗砂垫层，其上覆土不少于1.0m，采用开挖料回填。

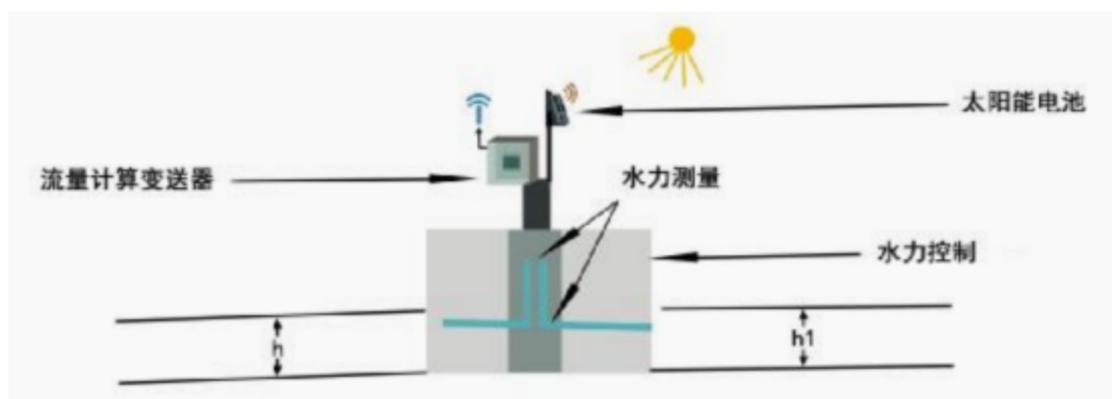
图3.3-33 智能明渠量水器系统图

灌区测流方式选取智能明渠量水器。智能明渠量水器采用集流量监测与信息化处理于一体的全新方法，较好地解决了传统明渠量水监测存在的各个问题。智能明渠量水器配置包括：智能明渠量水器1套、太阳能板及充电控制器（也可只用蓄电池）、蓄电池、无线传输模块和安装辅材等组成。

量测水自动监测系统是对灌溉流量进行监测，主要有如下功能：现场数据采集频率可设置；通信中断时数据可在监测终端上存储；可查询历史特征值并查询时段水量；具有水位越限、电源欠压报警功能；测报停信息自带站点的地址码和数据采集时间；可召测数据；低功耗自动休眠。

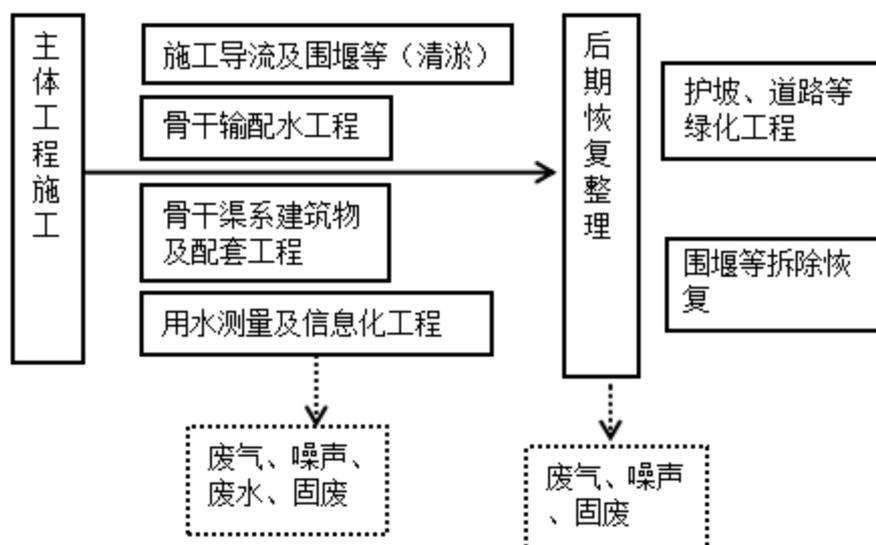
图3.8-1 项目工艺流程及产污节点图

根据建设提供的设计资料，本项目生产工艺如下：
