湖南省企业用地土壤污染状况调查

屈原管理区营田镇圣翔有色金属公司  
地块土壤污染状况初步调查报告

编制单位：湖南省地球物理地球化学调查所

二〇二三年十一月

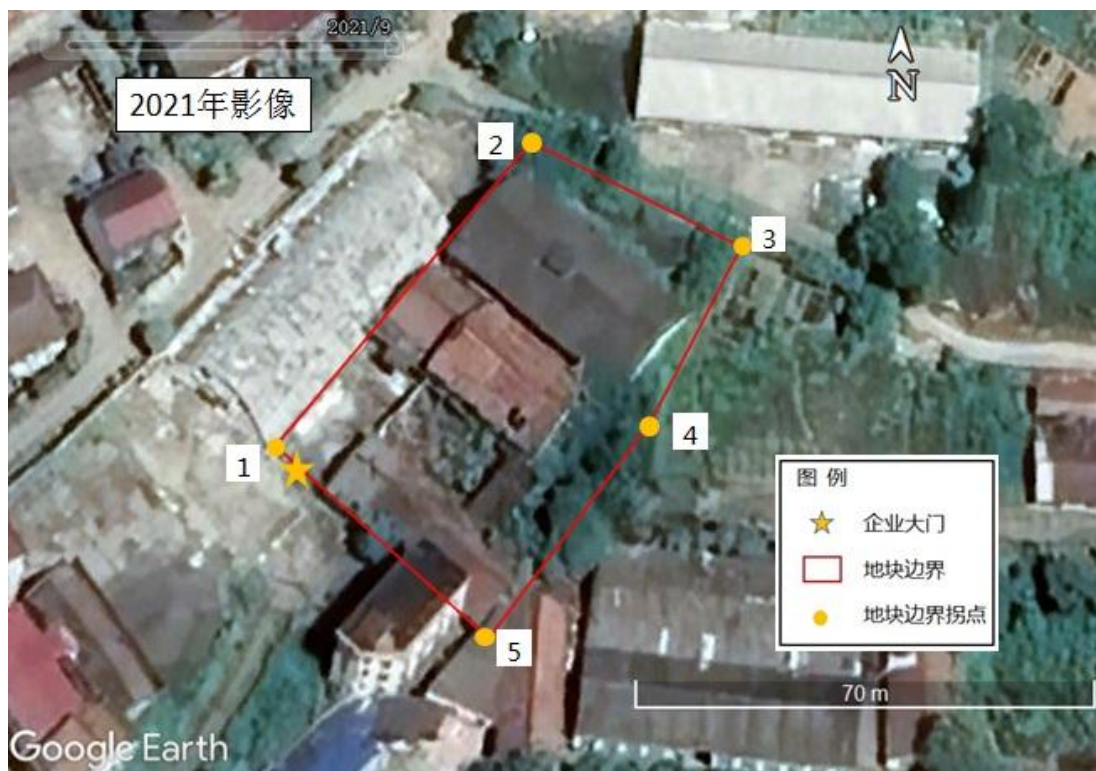
图 2-1 调查地块范围边界

本次调查范围为屈原管理区营田镇圣翔有色金属公司地块，位于岳阳市屈原管理区营田镇推山咀村，处于营田镇政府西北方向约1.2km处。地块总面积为2875.3 m<sup>2</sup>。该地块边界拐点坐标见表2-1。地块正门坐标为：E112.897803，N28.866560，中心坐标为E112.898150°、N28.866705°。本次调查范围如图2-1所示。

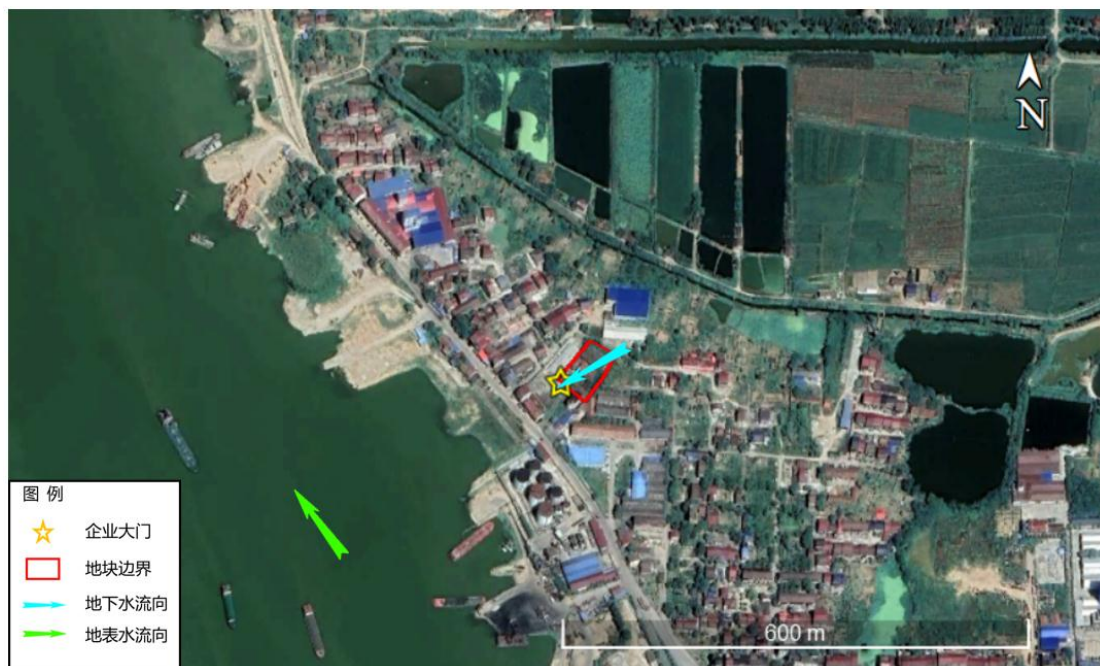
图 3-2 地块地貌及地下水流向示意图

本地块位于冲积平原地区，地势平坦，湘江位于地块西侧约 400 米，湘江水面高程低于本地块，所以根据本地块地形地貌，判断区内地下水大致由东往西汇入湘江（图 3-2）。

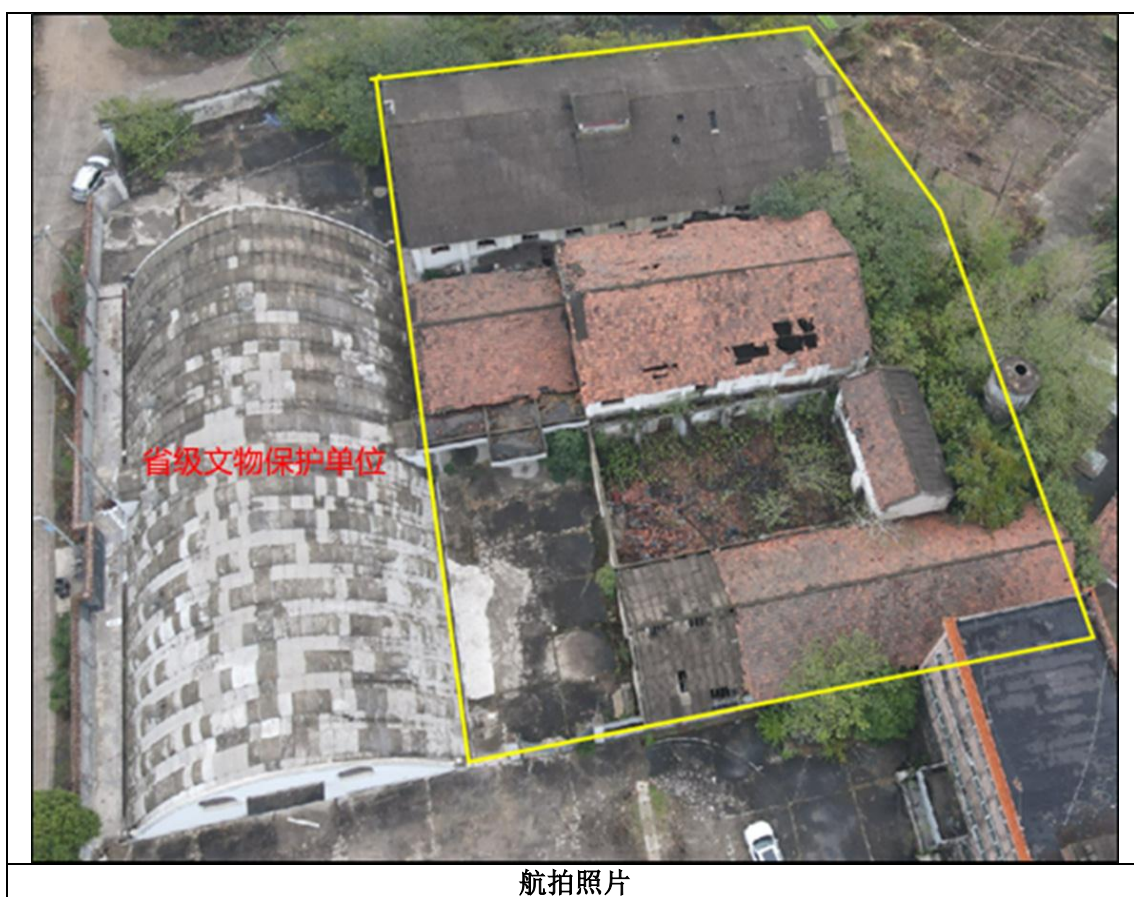
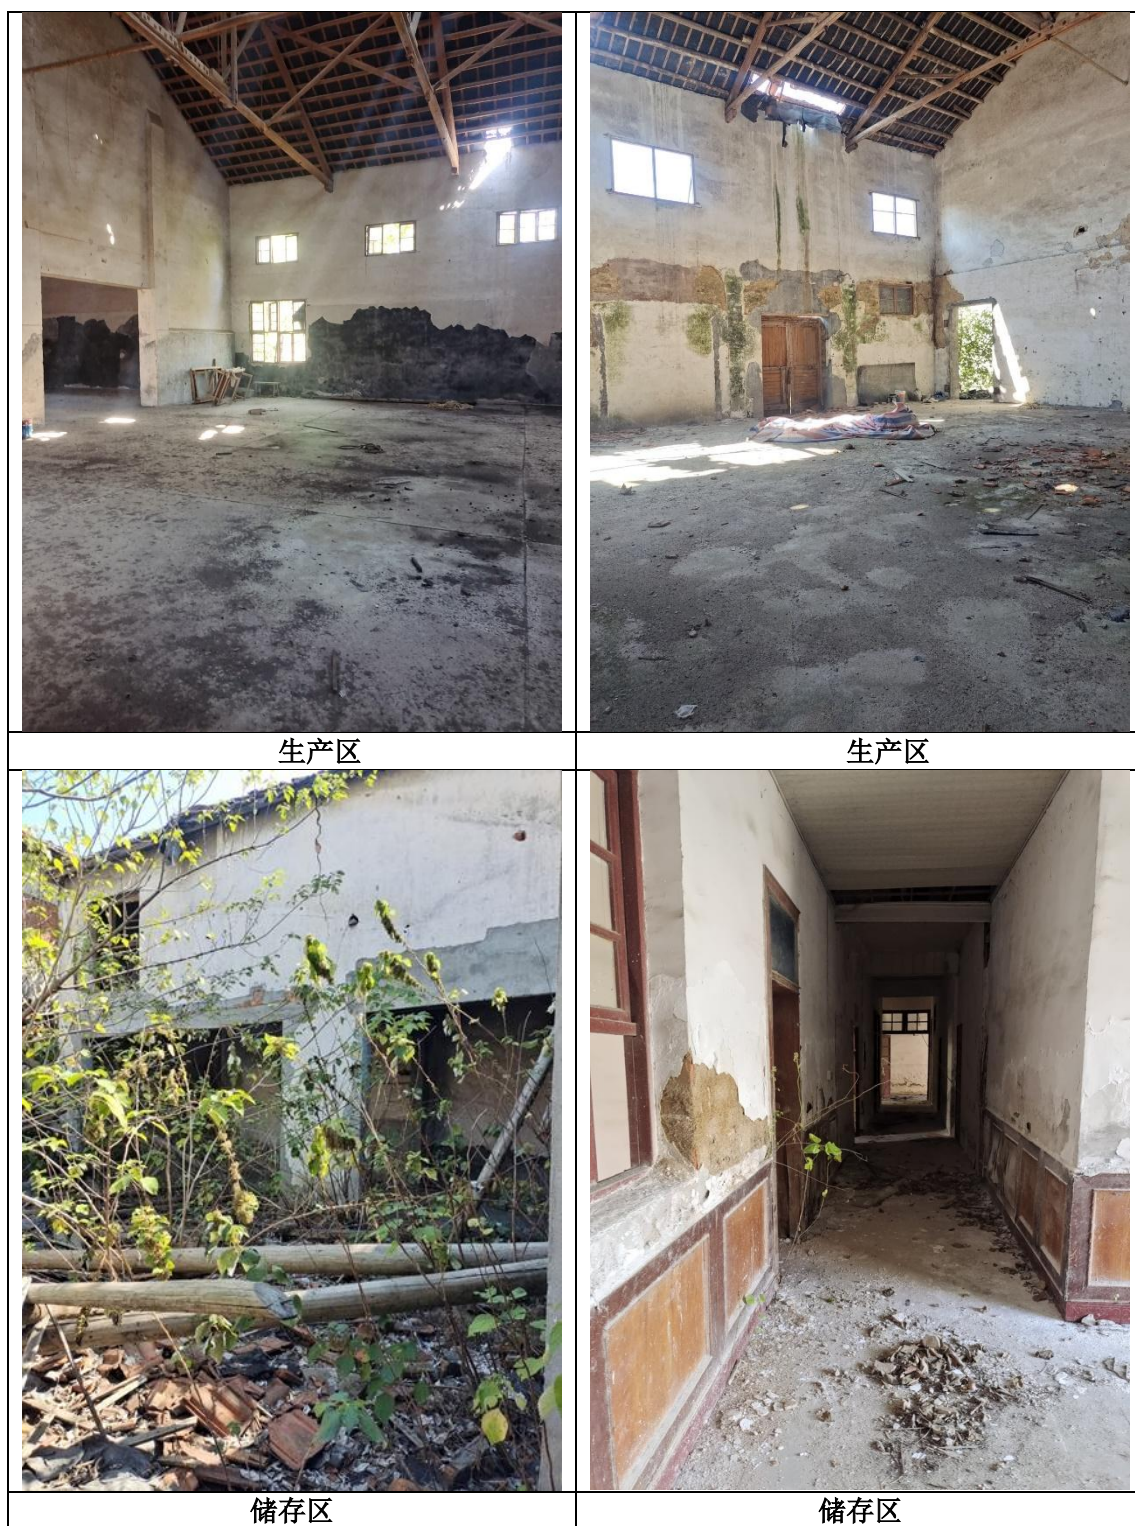
图 3-4 调查地块现状

屈原管理区营田镇圣翔有色金属公司地块主营铜米、铝米、塑料颗粒的生产，属于金属废料和碎屑加工处理行业，于 2008 年开始生产，生产至 2009 年关闭。目前地块为闲置状态，目前地块内生产厂房没有拆除，但因年久失修出现破损，企业机械设备已拆除。本次重点对生产区、储存区等重点区域进行了详细踏勘，见图 3-4。

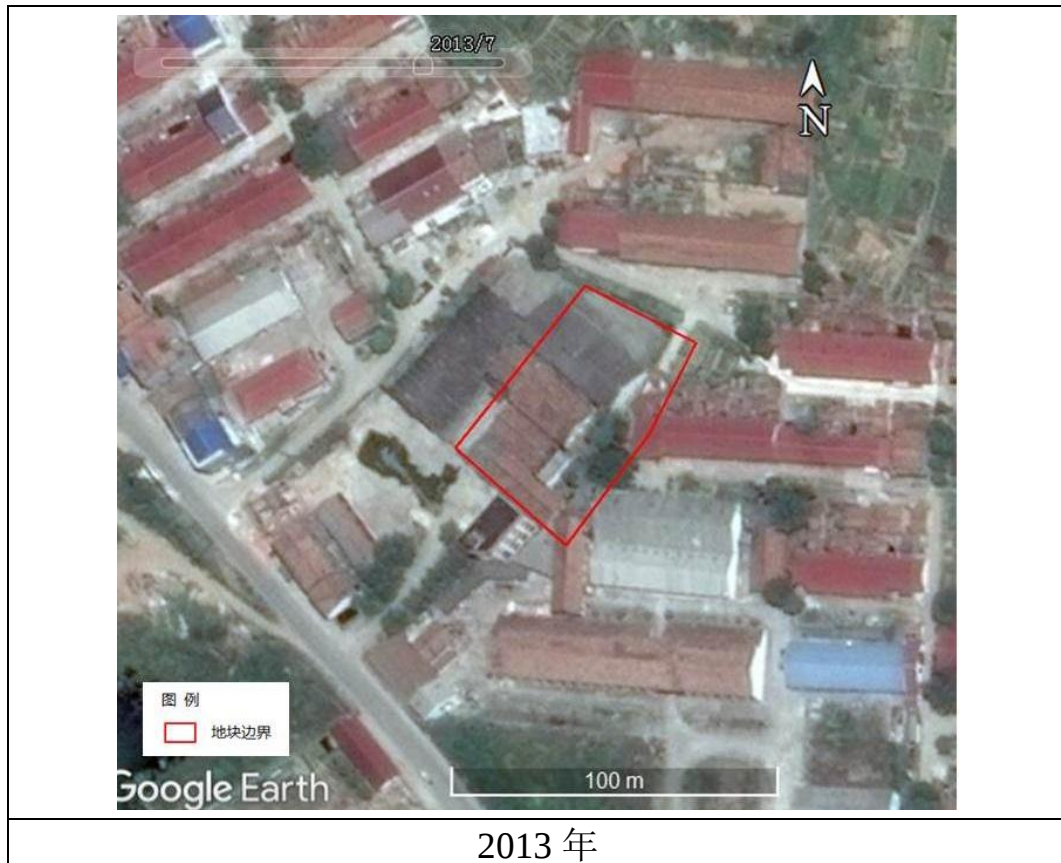
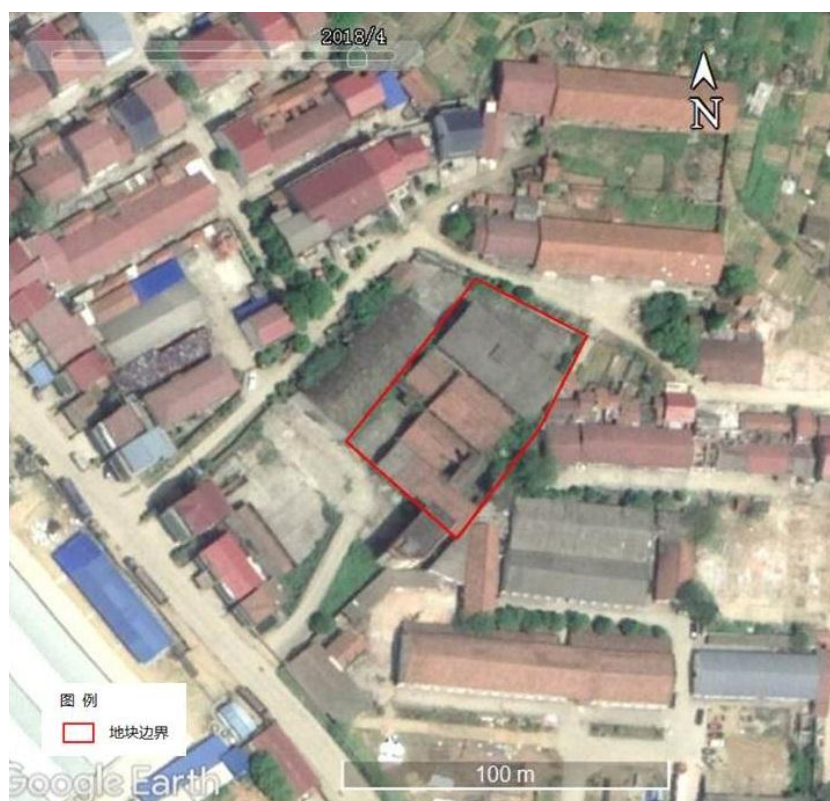
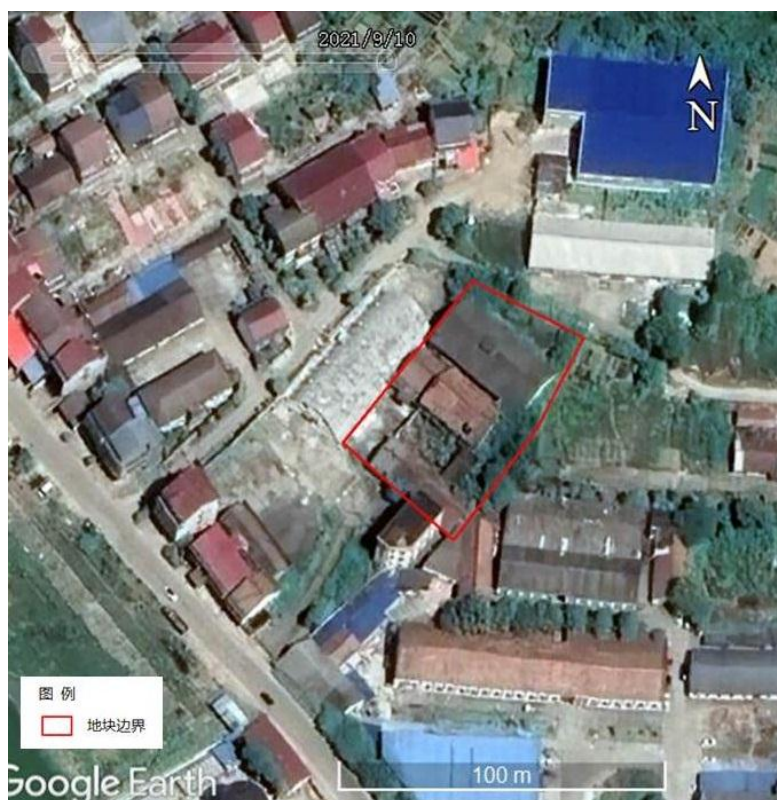
图 3-5 地块历史影像图

史情况见表 3-2，地块历史影像图见图 3-5。根据历史卫星影像图判断，该地块企业在停产关闭后的 2013 年至今，内部建筑设施没有拆除，基本没有变化，维持原状。

问题一：3.3.2 地块利用历史中，图 3-5 地块历史影像图未按模板要求统一图片内容。

整改情况：在 3.3.2 地块利用历史中补充增加了地块历史影像图，详见图 3-5。

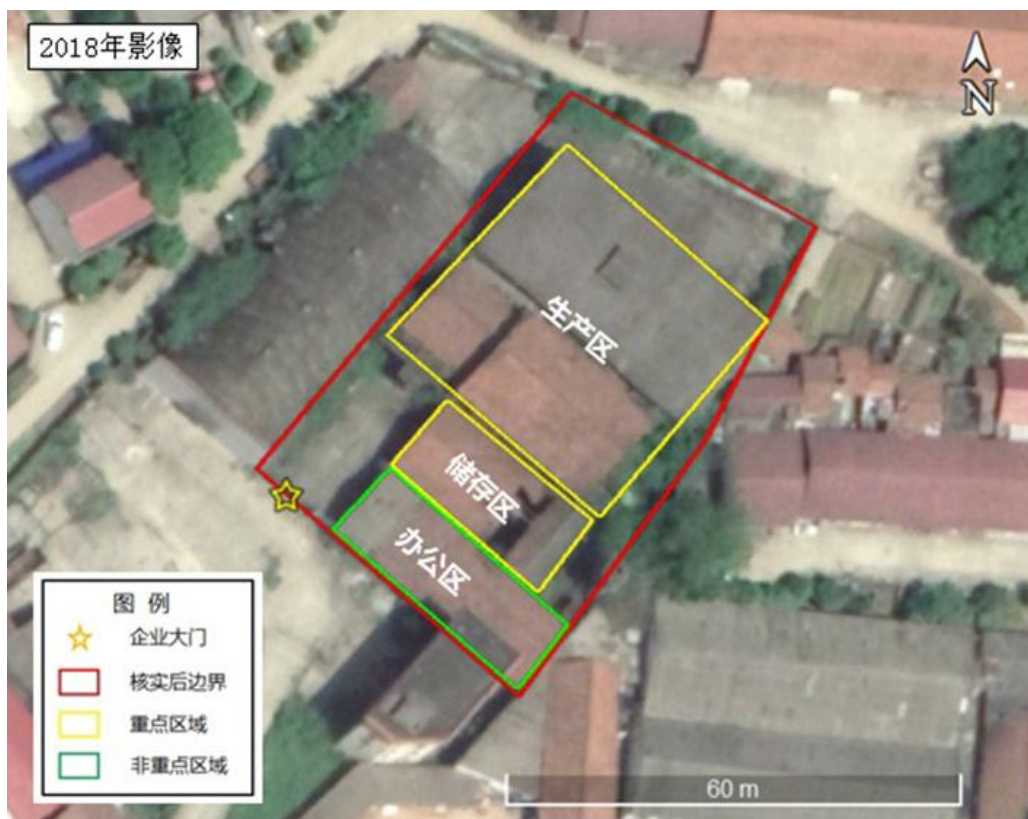
图 4-2 地块边界及各功能区分布示意图

本次现场踏勘采用实地走访、询问、拍照记录、标记等方式对地块各功能区及各流程进行识别核实，对现场污染痕迹、防护措施以及企业环境风险管控水平等进行了解记录，关注观察地块内及周边区域的环境、敏感受体、建构筑物及设施、现状。人员访谈信息表见附件。企业功能区划分情况见图 4-2，各重点区域面积见表 4-4。

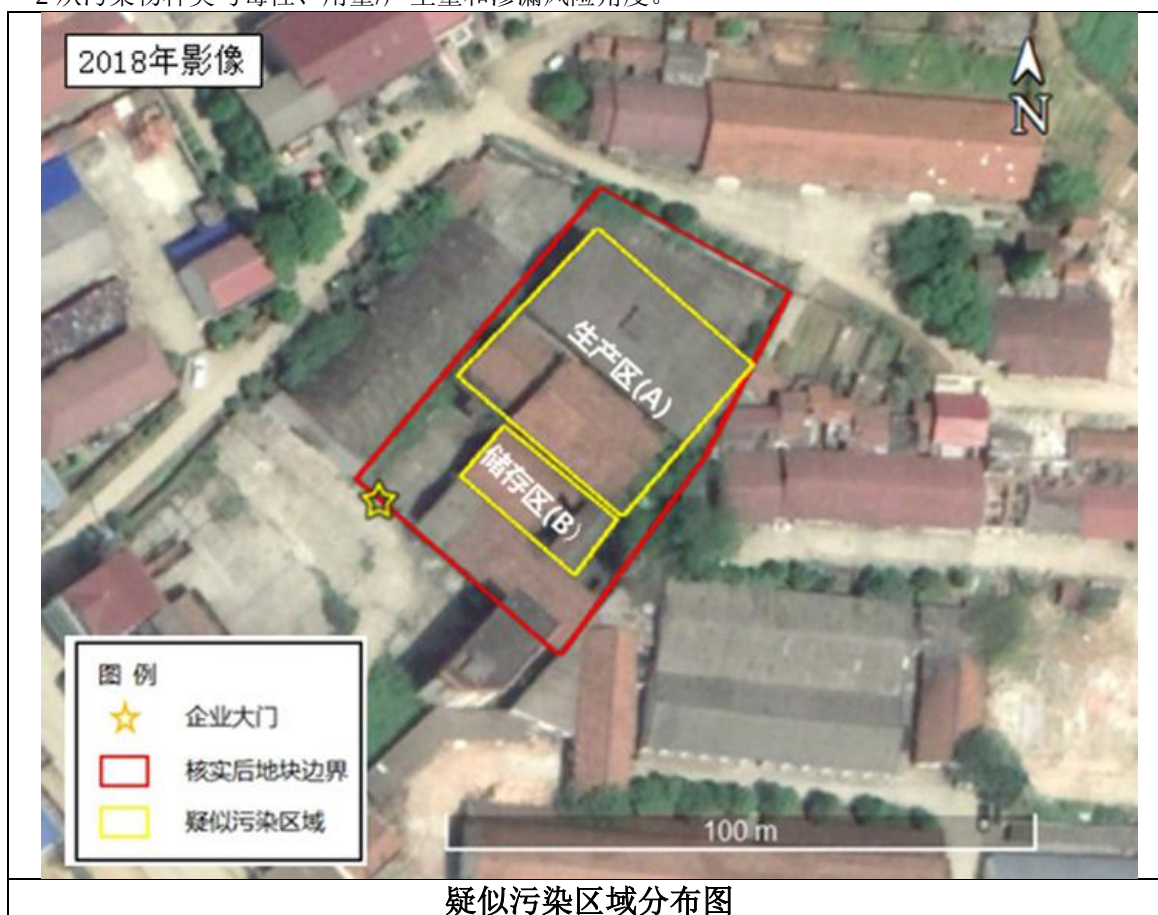
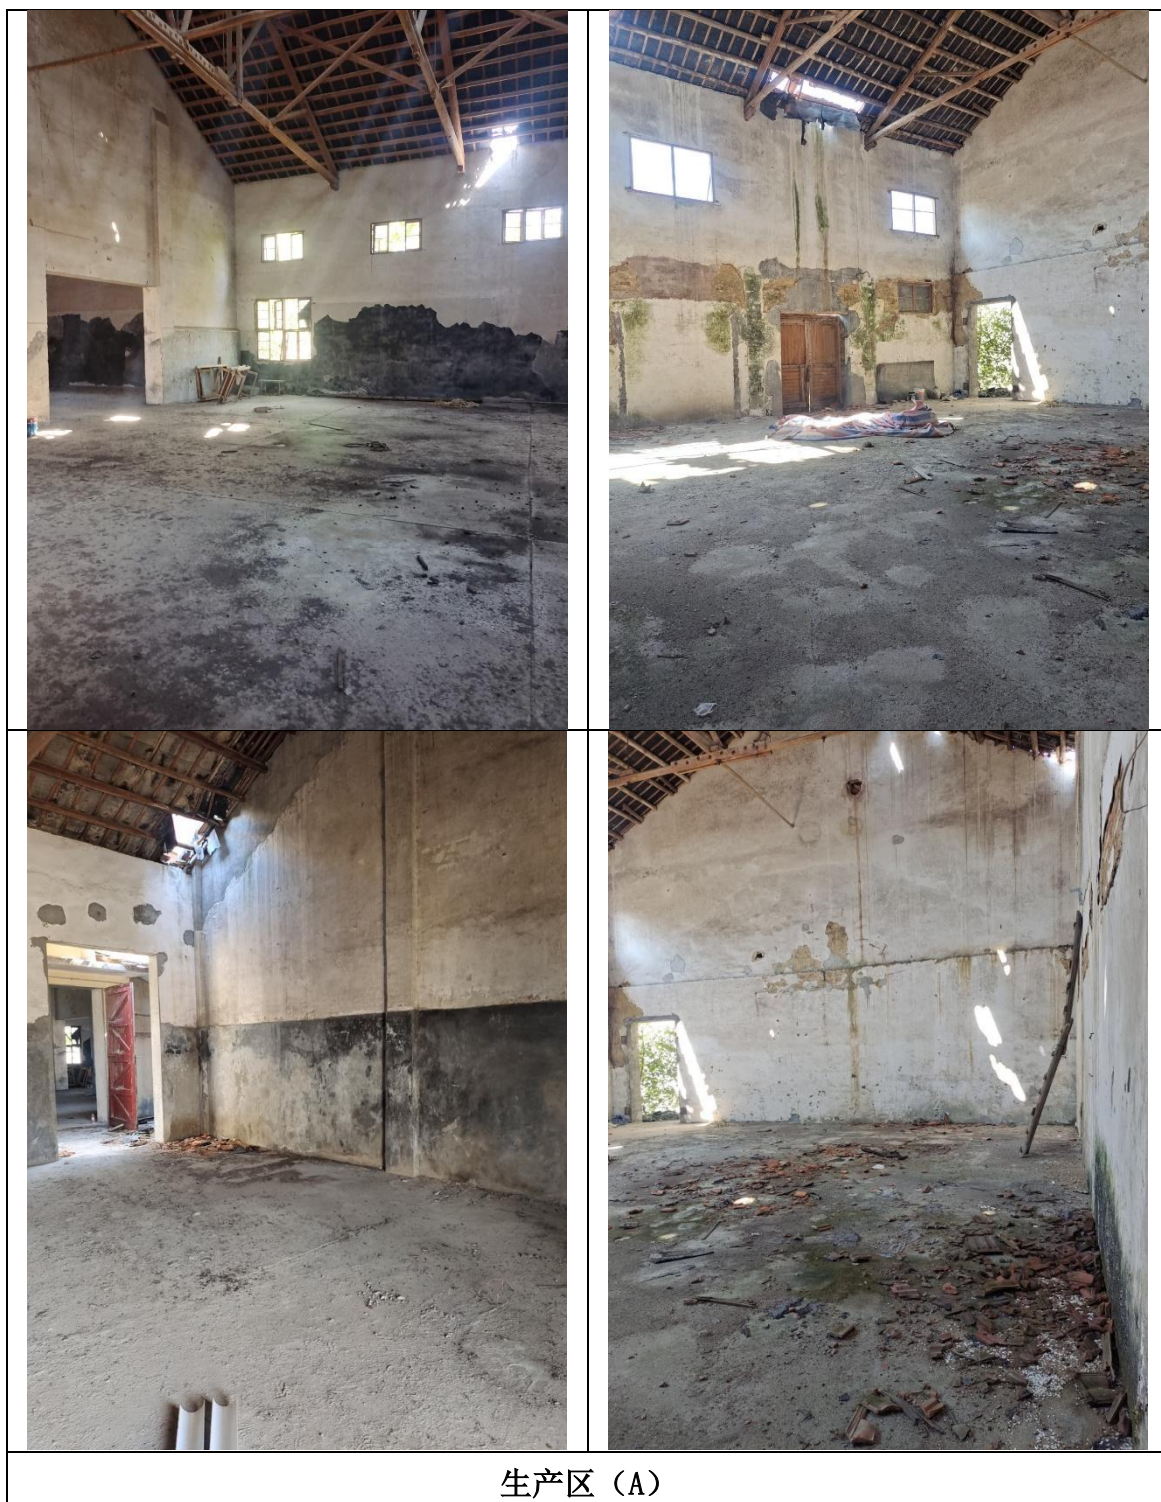
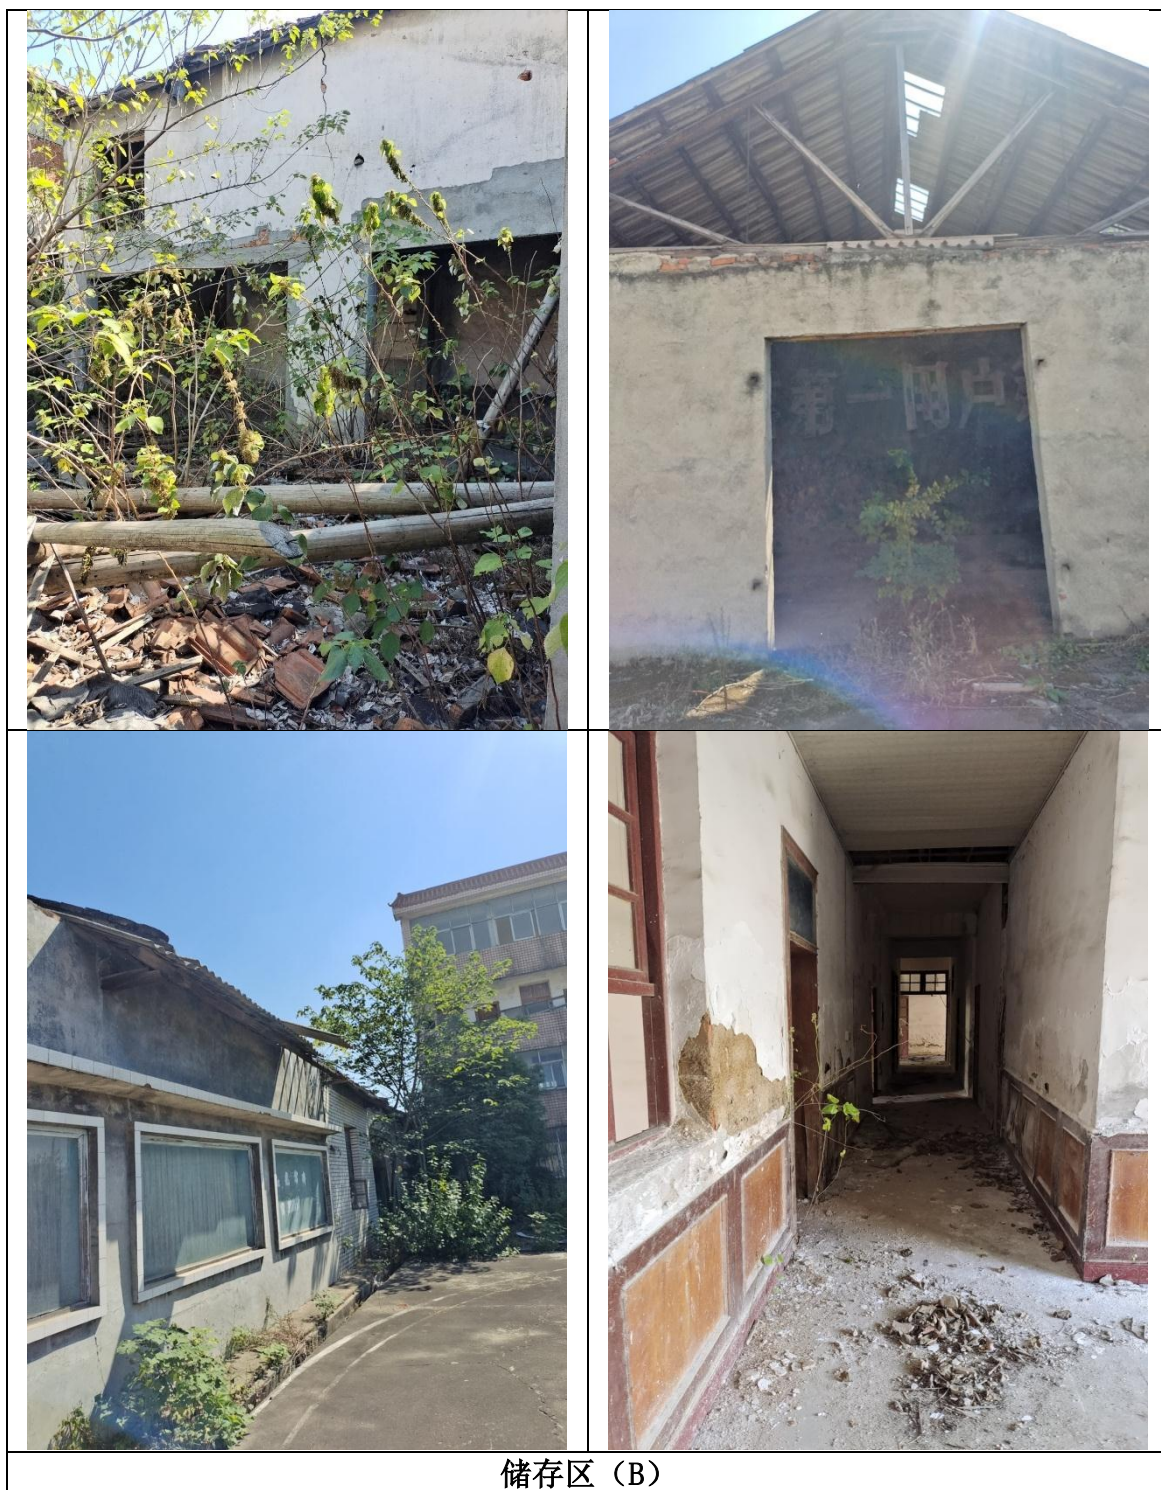
图 4-3 地块疑似污染区域现场踏勘照片

本项目共识别出疑似污染区域 2 个，编号 A、B；识别结果见表 4-5，现场踏勘照片见图 4-3，人员访谈表见附件。

| 编号 | 布点区域名称 | 筛选依据（从污染物毒性、用量和渗漏风险） | 是否为地下水采样点 | 备注 |
|---|---|---|---|---|
| A | ④生产区 | 生产区位于地块北部和中北部，占地面积相对较大。该企业采用破碎→一次摇床筛分→二次破碎→二次摇床筛分→产品包装生产工序。生产过程中产生废水主要为摇床筛分用水、地面冲洗水、设备冷却水，产生大气污染物为破碎、筛分粉尘。该区域破碎筛分工序和废水产生铜、铝污染物。经现场踏勘发现，该区域有沉淀池，但已填埋，生产产生的废水在该区域沉淀后通过管道外排至污水管网。该区域地面已水泥硬化，但地面有污染痕迹。且该区域为该厂主要产排污环节所在区域，污染物渗漏风险较大，所以判断该区域污染风险相对较大，因此作为布点区域。 | 是 | |
| B | ⑤储存区 | 该区域位于地块南侧，占地面积相对较小，该公司储存废旧电线电缆及产品，固体废物废渣等临时堆积在该区域，产品和废渣、废水处理污泥主要涉及铜、铝污染物。目前调查踏勘发现，该车间地面已水泥硬化，但硬化地面存在裂缝与破损，污染物渗漏风险较大。所以判断该区域污染风险相对较大，因此作为布点区域。 | 是 | |

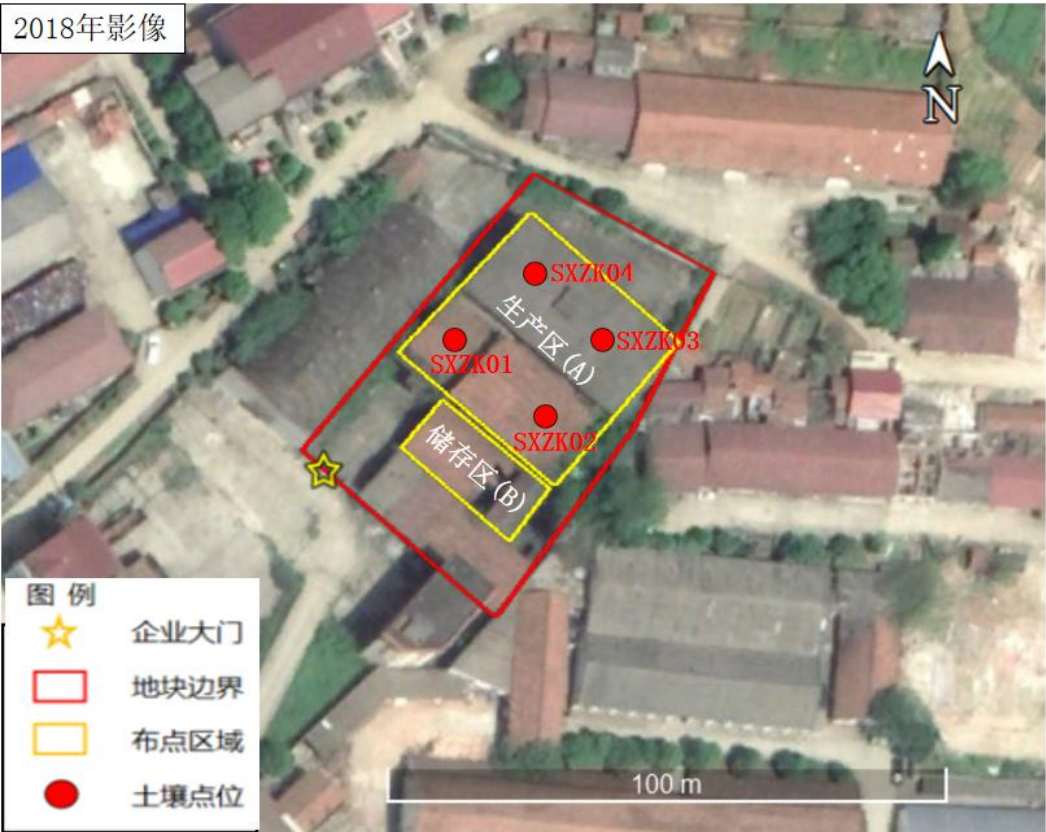
图 4-4 地块快筛检测采样点位分布图

根据布点技术规定关于筛选布点区域的基本原则，综合现场踏勘信息分析疑似污染区域的污染程度及污染物类型，该地块土壤钻探点共设置 4 个，具体情况如下：生产区（A）布置 4 个土壤点位。具体

依据布点技术规定对本地块生产区的 4 个点位进行现场快速检测工作，快筛点位钻探深度范围 2~3 米，分多层进行现场筛查。快速检测分析结果见表 4-7。

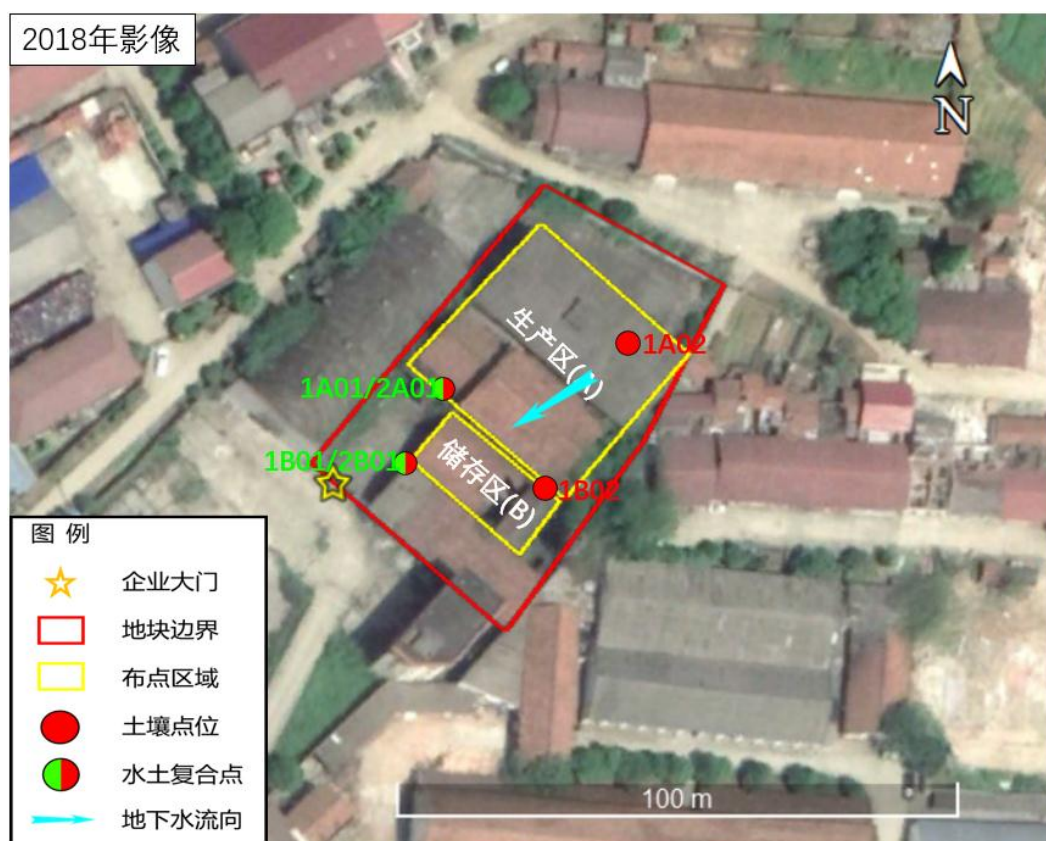
图 4-5 地块采样点分布图

结合布点区域大小和污染物分布的实际情况，本地块在筛选的 2 个布点区域共布设土壤采样点 4 个，地下水采样点 2 个，其中生产区（A）和储存区（B）各布设 1 个土壤点、1 个地下水采集与土壤采样共用点。采样点分布见图 4-5，布点位置描述及确定理由见表 4-9，表 4-10。

| 编号 | 布点位置 <sup>*1</sup> | 布点位置确定理由 <sup>*2</sup> | 钻探深度 | 理由 |
|---|---|---|---|---|
| 1A01 | 生产车间门口空地 | 理想点位应布设在生产区西部车间沉淀池旁边，但由于车间内部高度有限，钻机无施工条件，因此将点位移至西侧约 10m 的门口空地，该点位水泥硬化地面有裂缝，在此布点易捕捉到土壤污染物概率较高。 | 计划钻探深度为 7.1 m | 水土共用采样孔钻探深度至少达到地下水水位以下 3 米 |
| 1A02 | 生产区东北部车间内 | 该点位位于破碎区域周边，点位周边存在明显污染痕迹，布设土壤点位。 | 计划钻探深度为 4.6 m | 单独的土壤采样孔钻探深度至少达到地下水水位以下 0.5 米 |
| 1B01 | 储存区西侧空地 | 理想点位应位于储存区内部偏西位置（固废暂存区域），但目前储存区车间已部分垮塌，地面杂物、植被较多，无法布点，因此将点位往西移至储存区西侧空地上。该点位水泥硬化地面有裂缝，在此布点易捕捉到土壤污染物概率较高。 | 计划钻探深度为 7.1 m | 水土共用采样孔钻探深度至少达到地下水水位以下 3 米 |

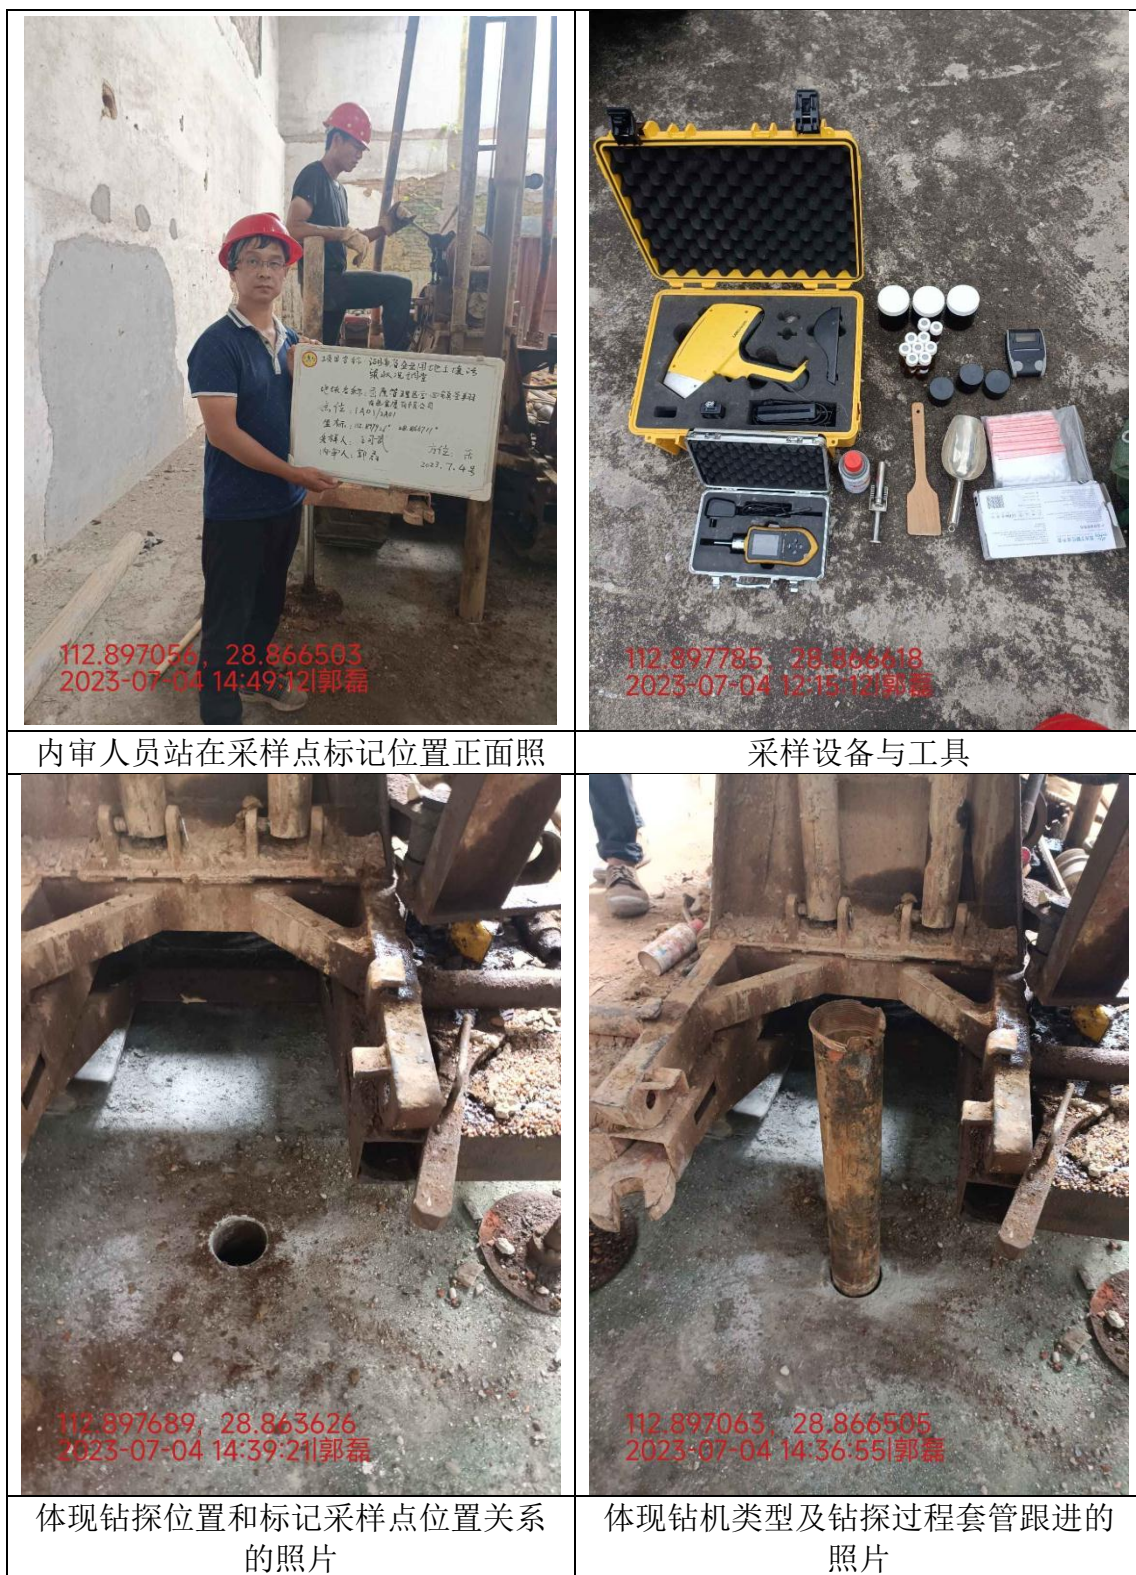
图 5-1 现场钻探照片

我单位采样人员采用 CT-100 型冲击式钻机（孔径 130 mm）进行钻探。土孔钻探前应探查采样点下部的地下罐槽、管线、集水井和检查井等地下情况。钻探各环节严格按照《重点行业企业用地调查样品采集保存和流转技术规定》（以下简称《样品采集技术规定》）的流程进行。现场钻探照片见图 5-1。

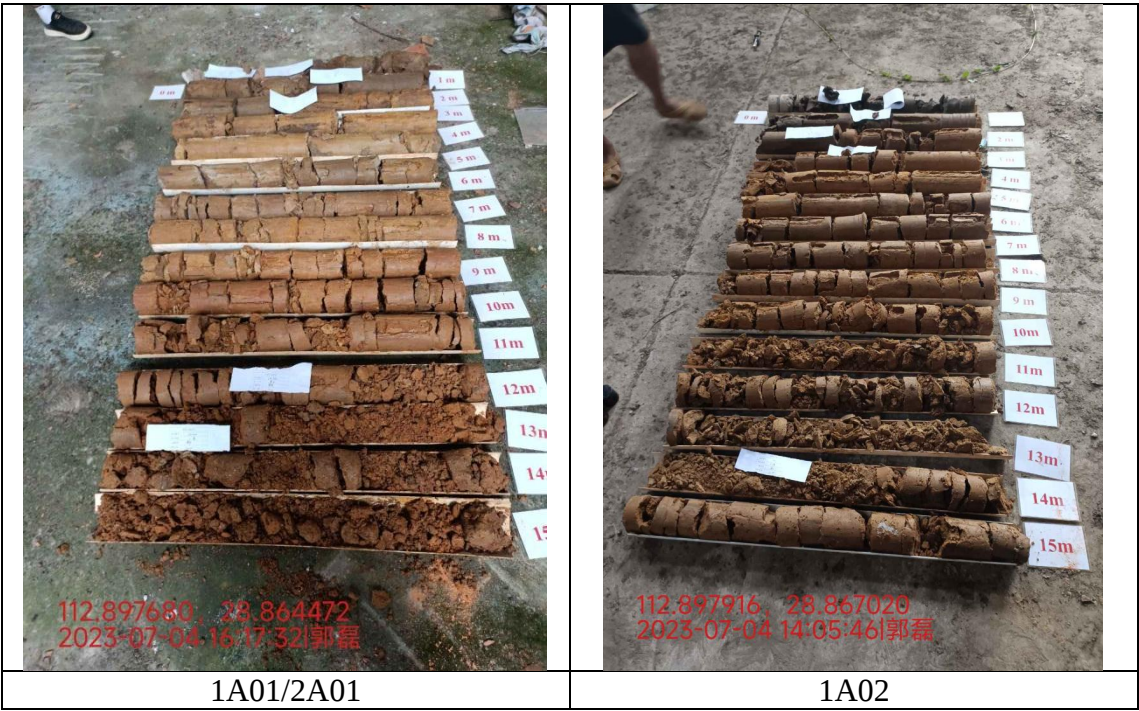
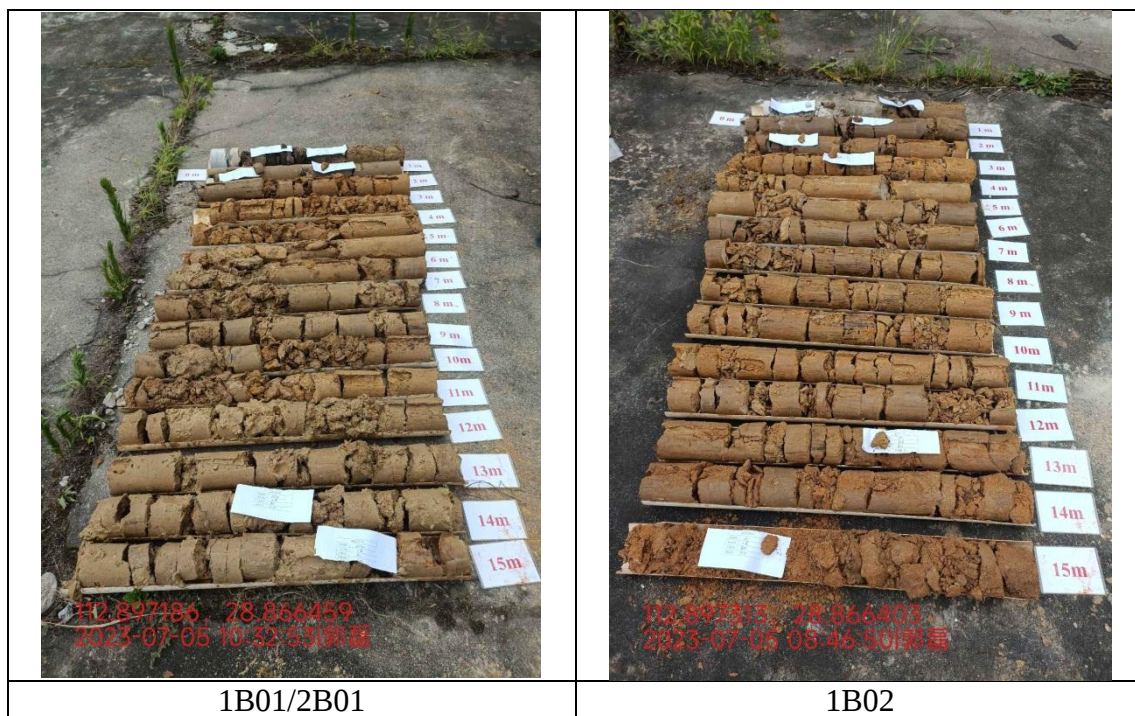
图 5-2 钻孔岩芯照片

（2）1A02、1B02 点位为土壤采样点，钻孔均钻探至 15.0 米，见粉砂层。根据本次调查技术规范要求，若地下水埋深大且土壤无明显污染特征，土壤采样孔深度原则上不超过 15m，可进行终孔。因此该钻孔仅需采集土壤样品。

综上所述，项目钻探工作符合本次调查技术规范的有关要求。各钻孔现场岩芯照片见图 5-2。

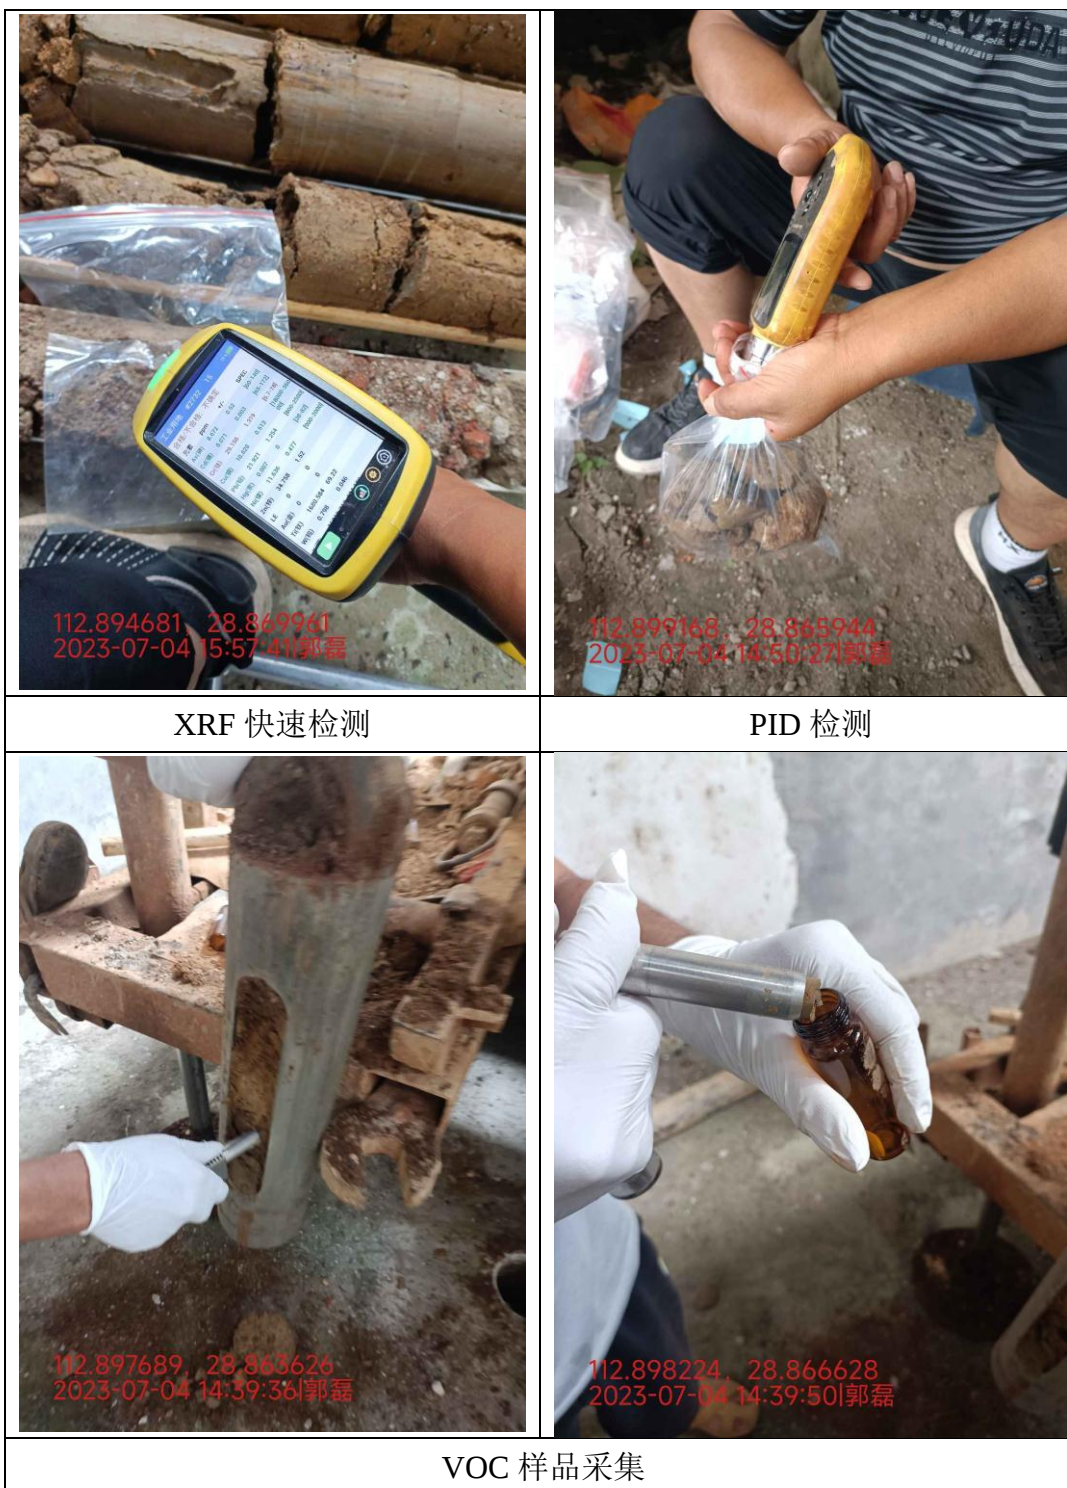
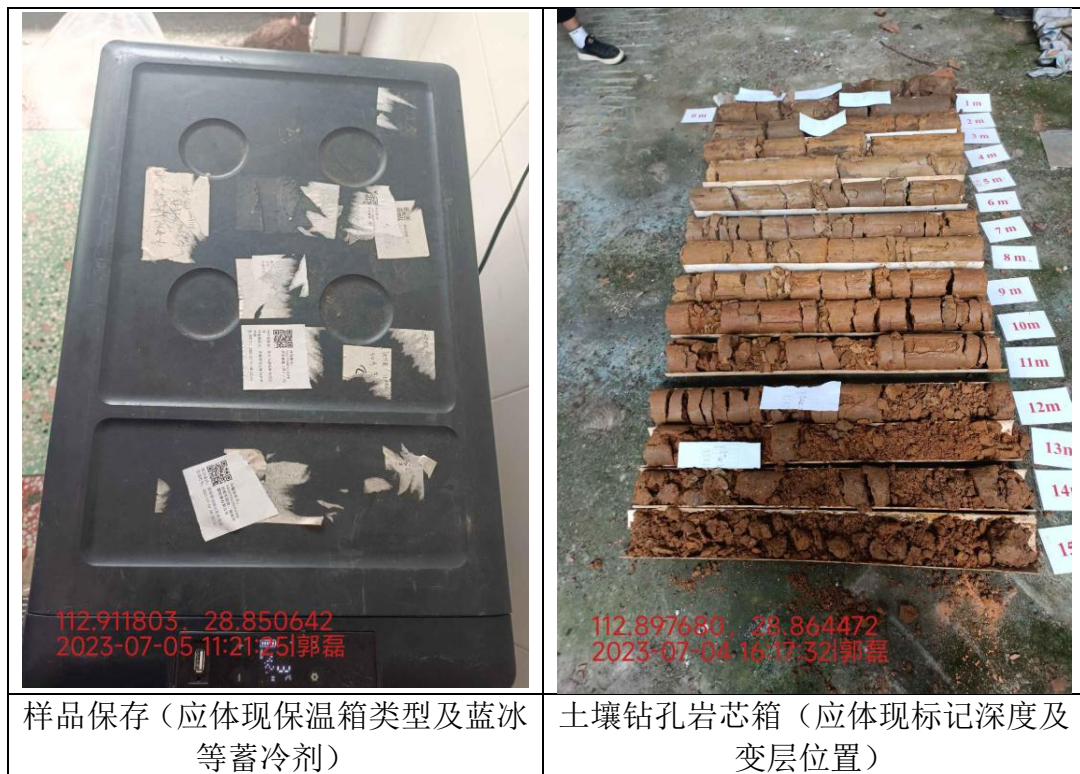
图 5-3 土壤样品采集过程照片

瓶口螺纹清洁以防止密封不严。采样前先行用刮刀去掉外表接触面土壤后装入样品瓶及自封袋。不同土壤检测项目的样品使用不同采集工具，重金属样品采集采用木铲，挥发性有机物用非扰动采样器，非挥发性和半挥发性有机物采用不锈钢铲。土壤 VOCs 样品单独采集，不进行均质化处理，也不采集混合样，采集 3 份 VOCs 样品时额外用 60 ml 样品瓶采集一瓶用于测定含水率的样品。用于检测重金属、SVOCs 等指标的土壤样品，用采样铲将土壤转移至广口样品瓶内并装满填实。

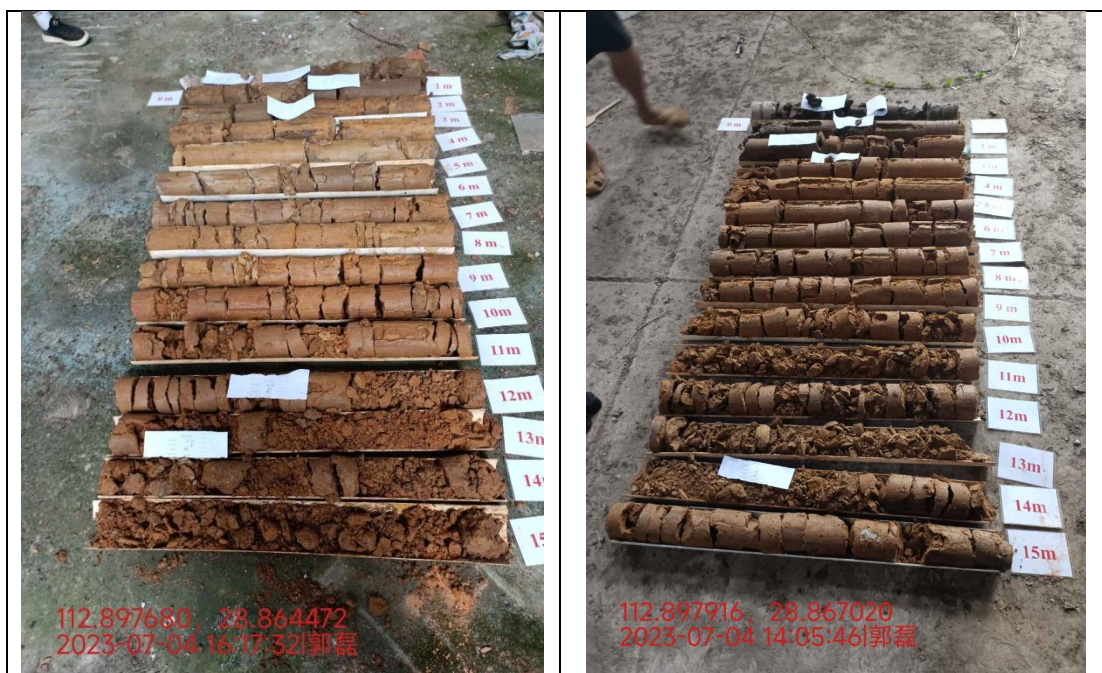
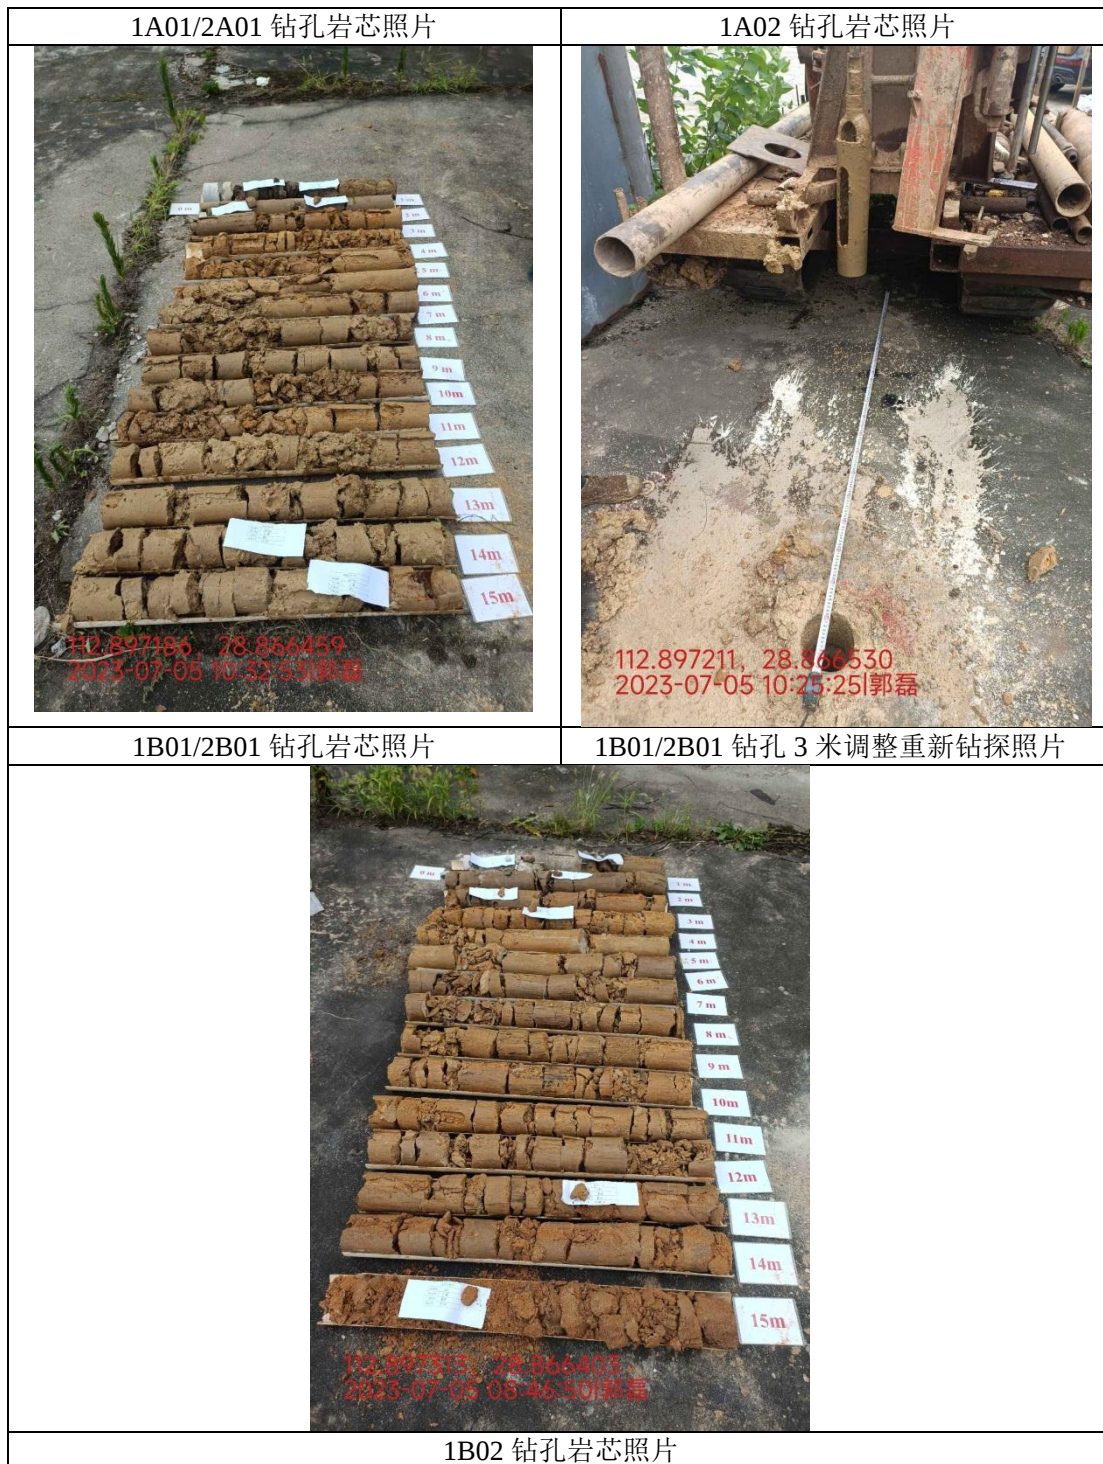
图六-1 地块四个钻孔（1A01/2A01、1A02、1B01/2B01、1B02）照片

本地块 4 个钻孔（2 个土壤点和 2 个土水复合点），其中 2 个土水复合点地下水采样井深度均达到 15m，另外 2 个土壤钻孔深度均为 15m。1A01/2A01、1B01/2B01 点位为水土复合点，设计均为 7.1m，钻孔分别钻探至 15.0m，最深揭露至粉砂层或粘土未见地下水。偏移 3m 再次钻探至 15m，仍然未见地下水。1A01/2A01、1B01/2B01 钻孔施工符合布点技术规定的要求，均可以停钻。

土壤点 1A02、1B02 设计深度 4.6m，现场钻进 15m 未见地下水；根据本次调查技术规范要求，若地下水埋深大且土壤无明显污染特征，土壤采样孔深度原则上不超过 15m，可进行终孔。因此 1A02、1B02 钻孔施工符合布点技术规定的要求，均可以停钻。见图 6-3。
