湖南省企业用地土壤污染状况调查

屈原管理区营田镇圣翔有色金属公司  
地块土壤污染状况初步调查报告

编制单位：湖南省地球物理地球化学调查所

二〇二三年十一月

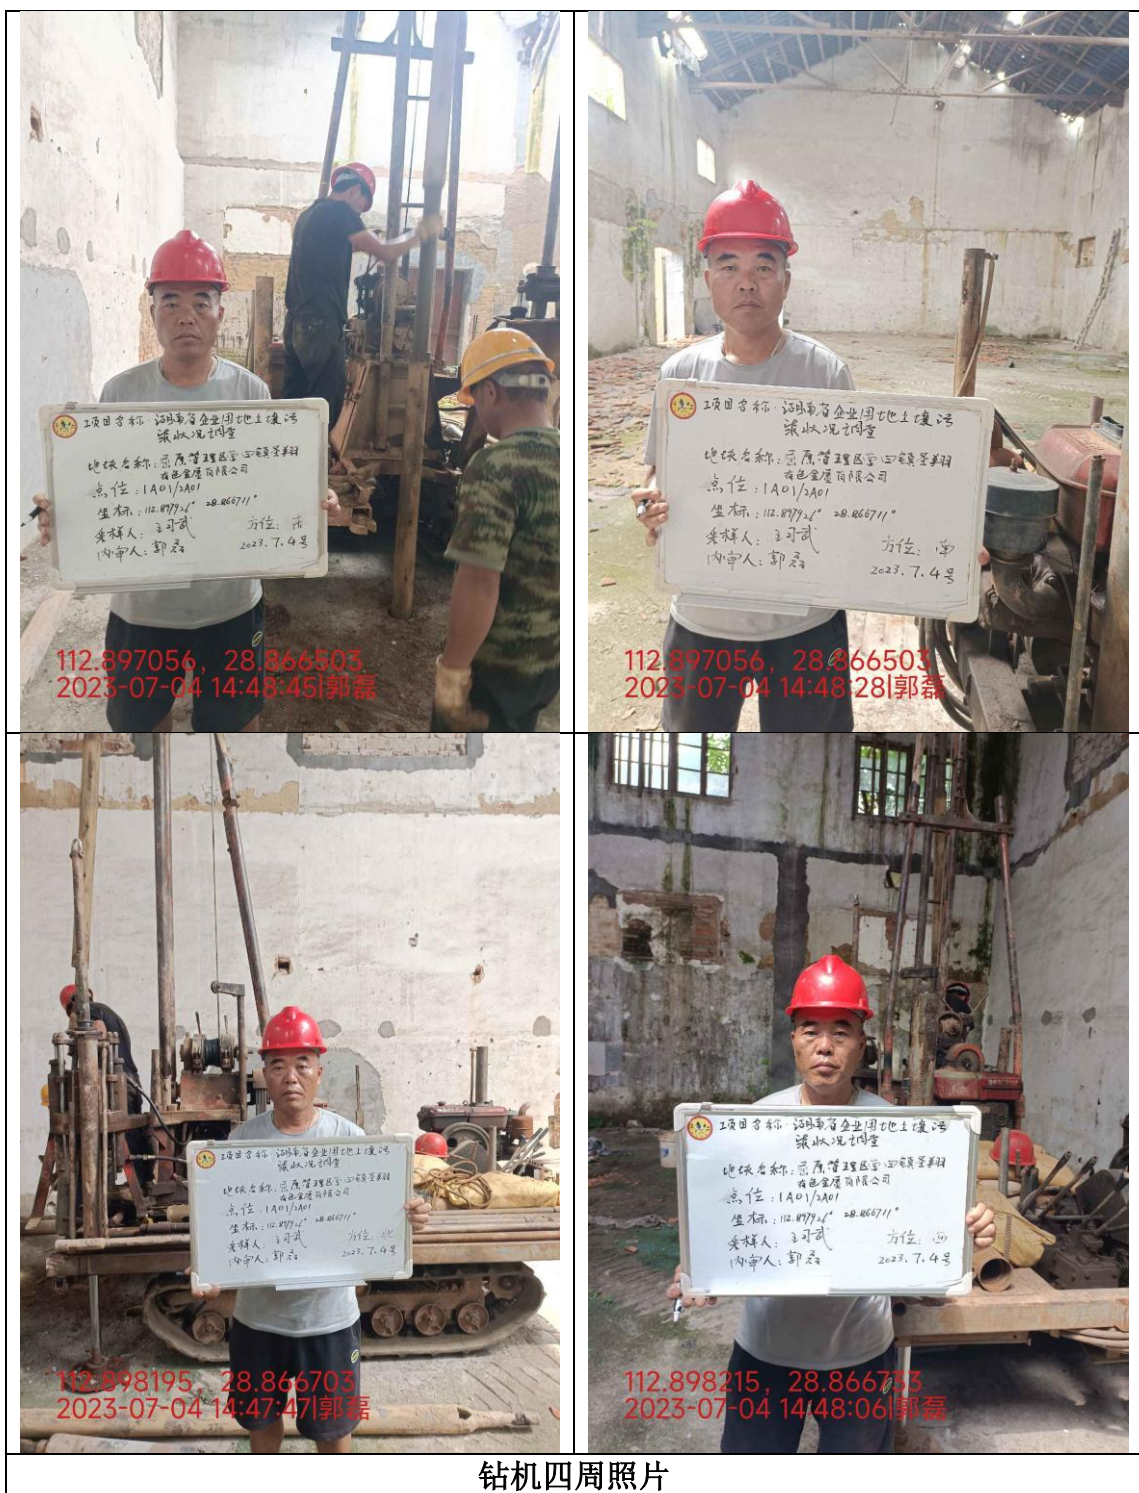
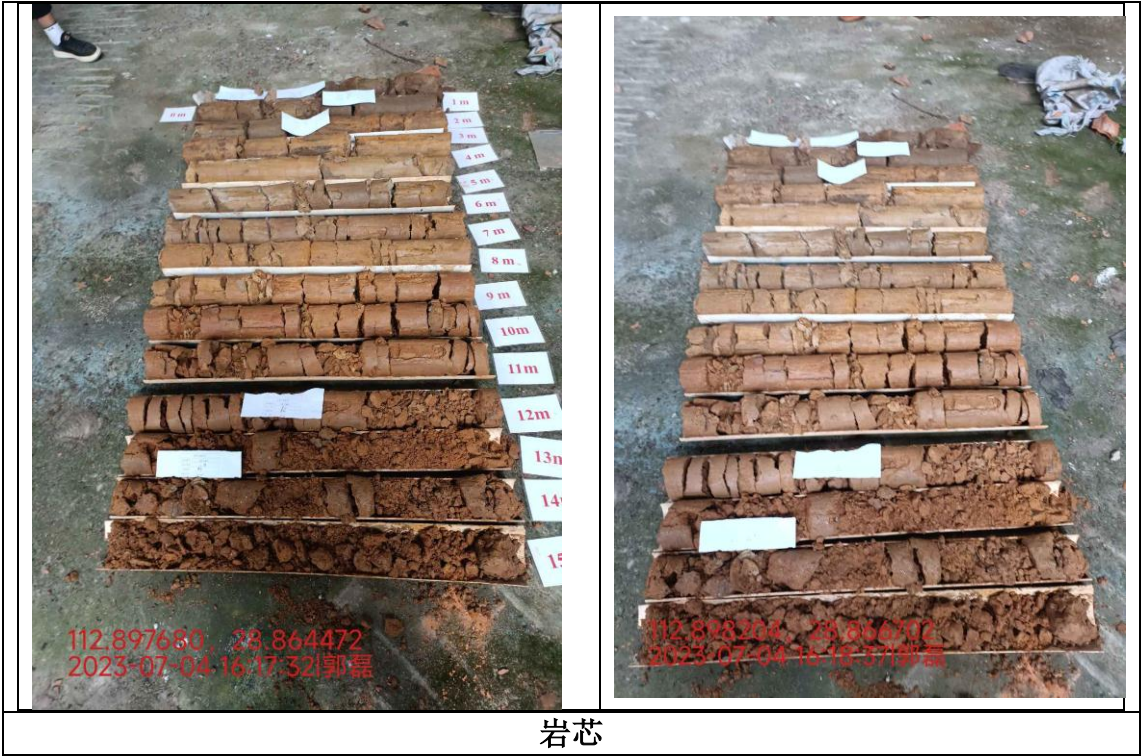
### 9.3.1 钻孔 1A01/2A01

| 编号 | 布点位置 <sup>*1</sup> | 布点位置确定理由 <sup>*2</sup> | 钻探深度 | 理由 |
|---|---|---|---|---|
| 1A01 | 生产车间门口空地 | 理想点位应布设在生产区西部车间沉淀池旁边，但由于车间内部高度有限，钻机无施工条件，因此将点位移至西侧约 10m 的门口空地，该点位水泥硬化地面有裂缝，在此布点易捕捉到土壤污染物概率较高。 | 计划钻探深度为 7.1 m | 水土共用采样孔钻探深度至少达到地下水水位以下 3 米 |

| 编号 | 布点位置 <sup>*1</sup> | 布点位置确定理由 <sup>*2</sup> | 筛管开口深度 (m) | 筛管设置理由 |
|---|---|---|---|---|
| 2A01 | 生产车间门口空地 | 该点位位于生产车间地下水下游方向，相较于 1A02，该位置水泥硬化地面裂缝较深，污染情况可能更重。能同时捕捉地下水中污染，因此在该处布设一个水土复合点。 | 3.6-6.6m | 地块不存在 NAPL 类污染物，地下水稳定水位埋深 4.1m，地下水水位以上 0.5m 至沉淀管以上 0.5m |

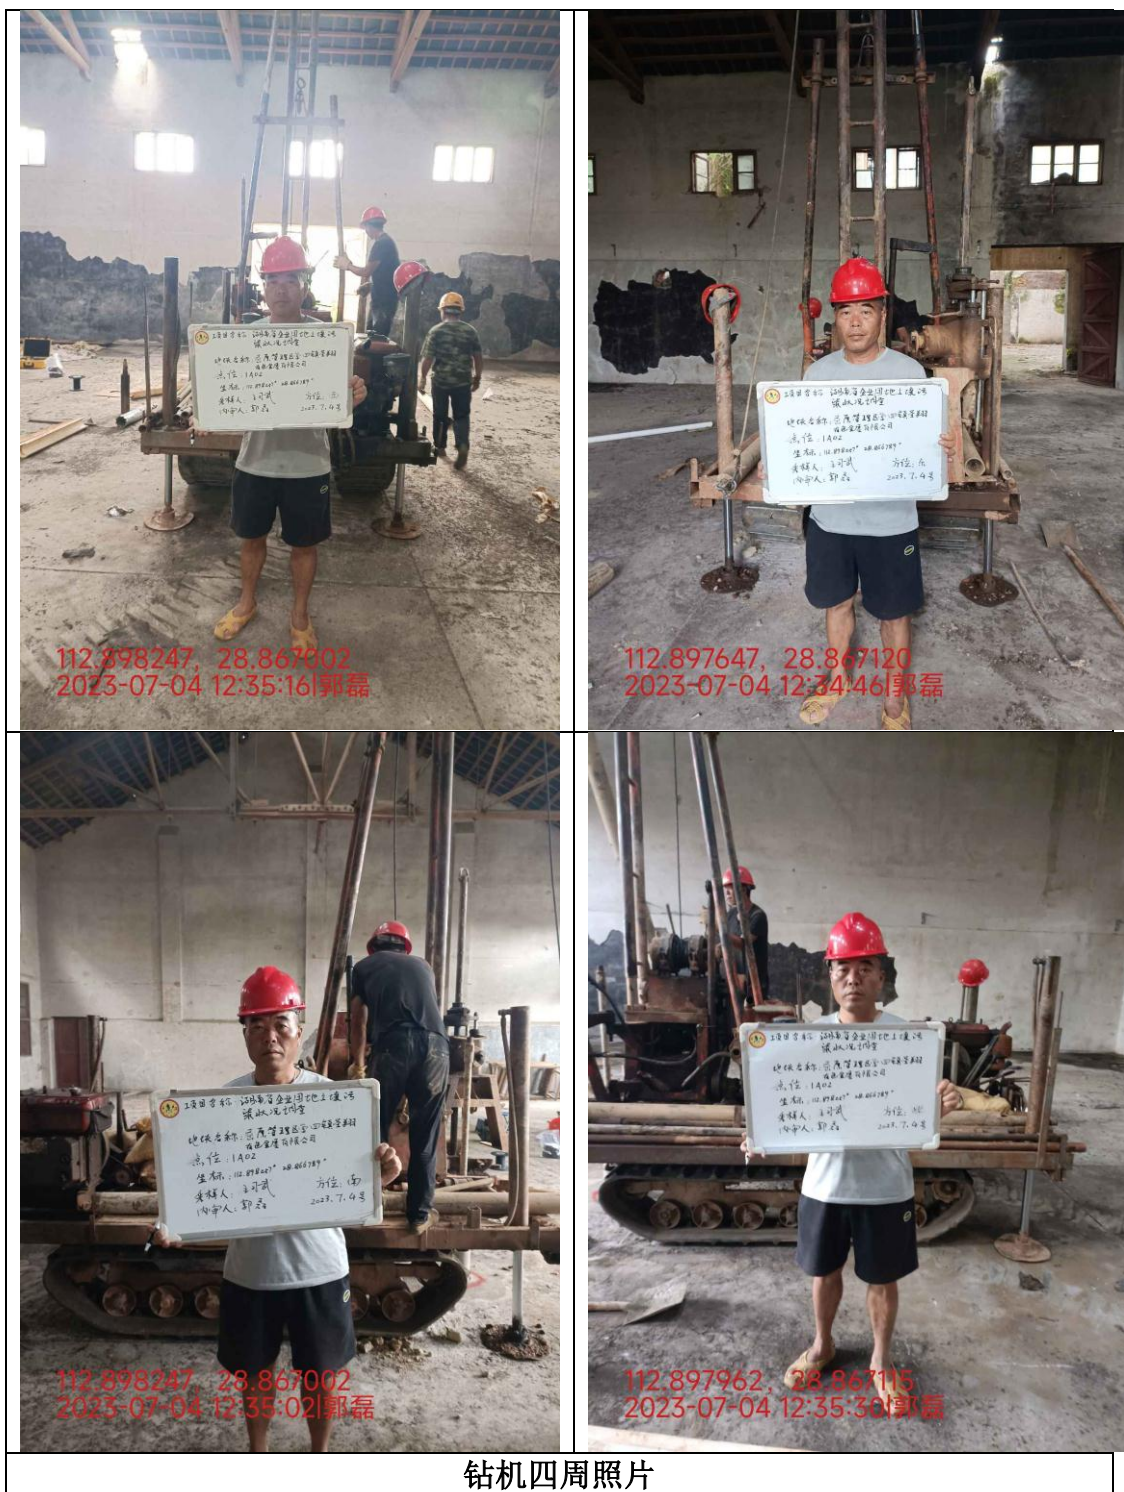
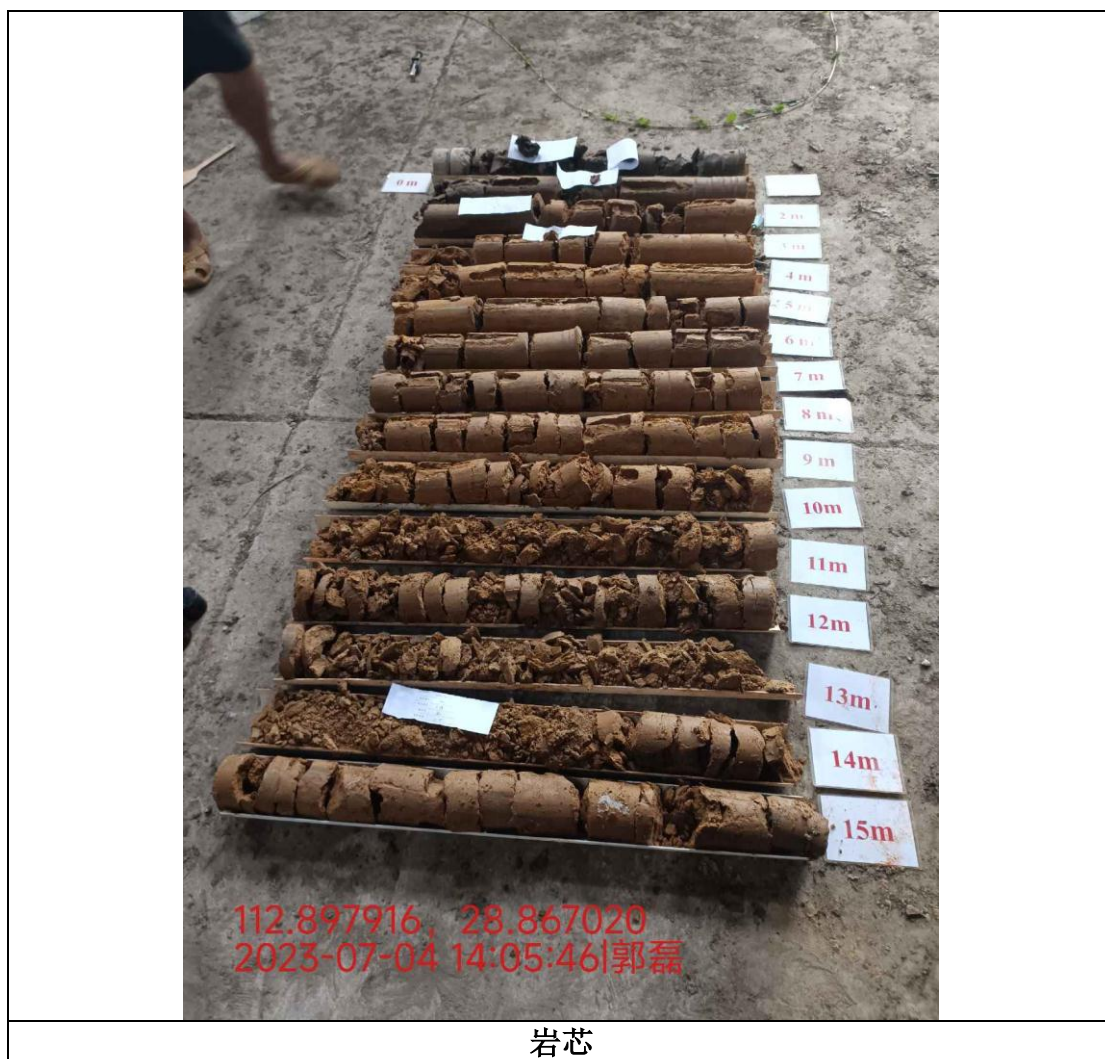
### 9.3.2 钻孔 1A02

| 编号 | 布点位置 <sup>*1</sup> | 布点位置确定理由 <sup>*2</sup> | 钻探深度 | 理由 |
|---|---|---|---|---|
| 1A02 | 生产区东北部车间内 | 该点位位于破碎区域周边，点位周边存在明显污染痕迹，布设土壤点位。 | 计划钻探深度为 4.6 m | 单独的土壤采样孔钻探深度至少达到地下水水位以下 0.5 米 |

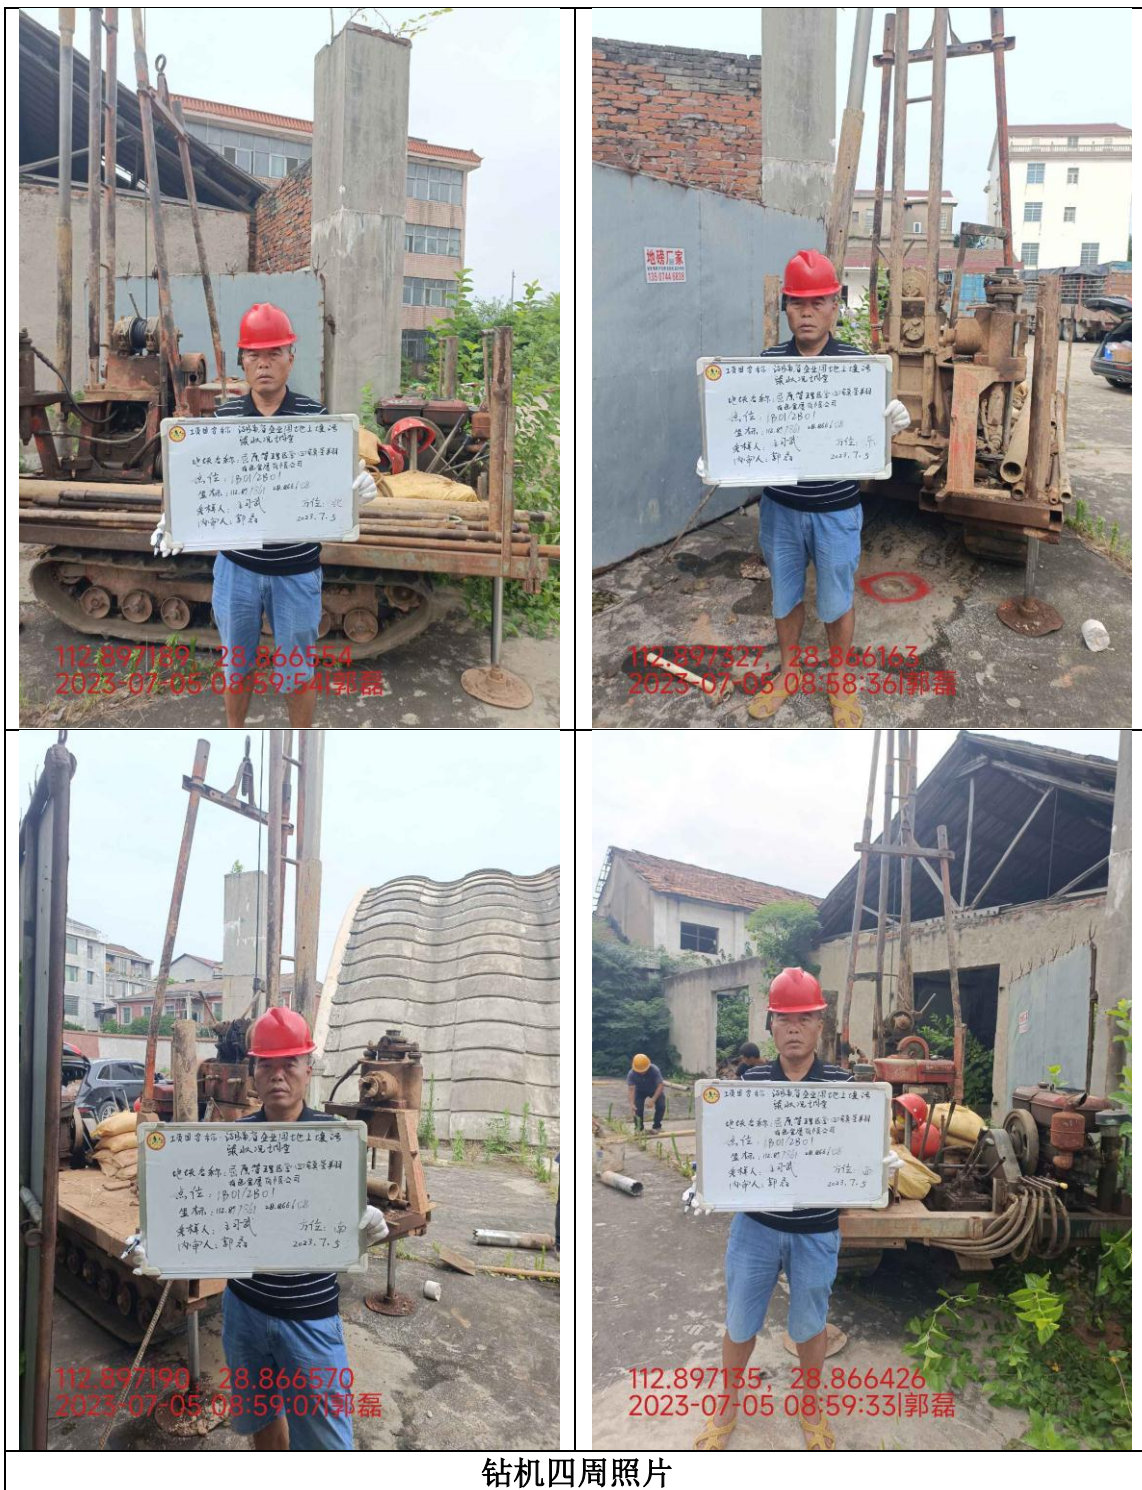
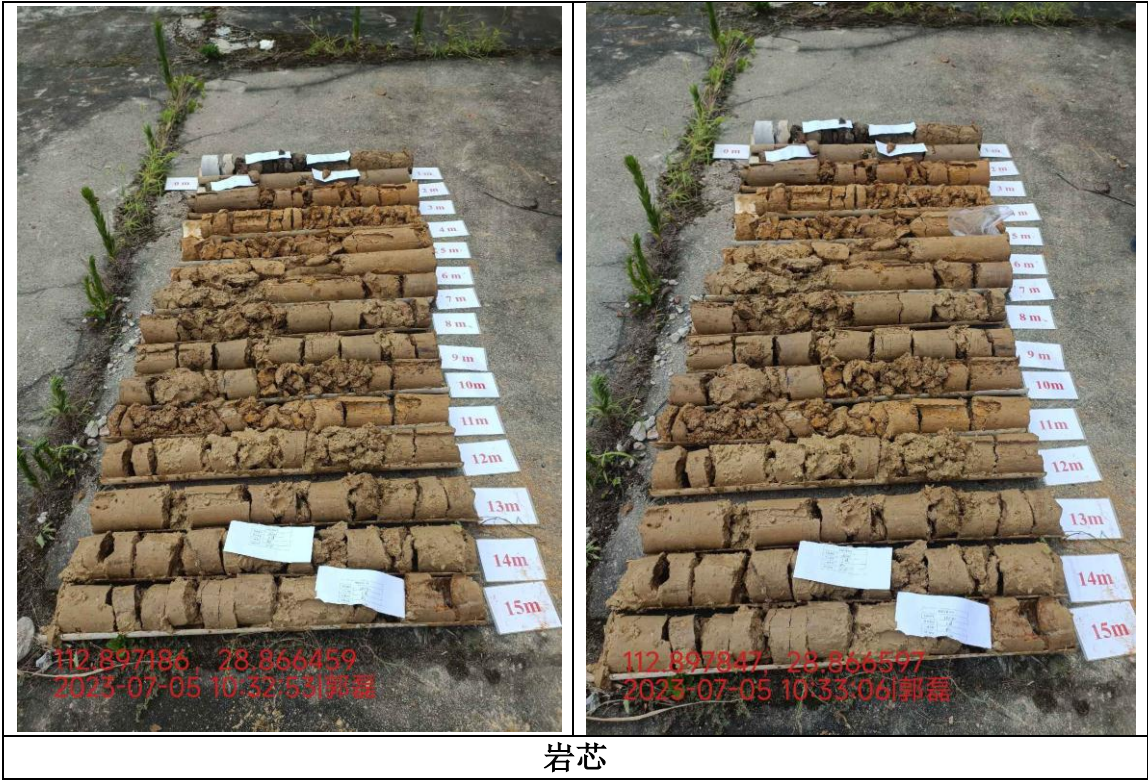
### 9.3.3 钻孔 1B01/2B01

| 编号 | 布点位置 <sup>*1</sup> | 布点位置确定理由 <sup>*2</sup> | 钻探深度 | 理由 |
|---|---|---|---|---|
| 1B01 | 储存区西侧空地 | 理想点位应位于储存区内部偏西位置（固废暂存区域），但目前储存区车间已部分垮塌，地面杂物、植被较多，无法布点，因此将点位往西移至储存区西侧空地上。该点位水泥硬化地面有裂缝，在此布点易捕捉到土壤污染物概率较高。 | 计划钻探深度为 7.1 m | 水土共用采样孔钻探深度至少达到地下水水位以下 3 米 |

| 编号 | 布点位置 <sup>*1</sup> | 布点位置确定理由 <sup>*2</sup> | 筛管开口深度 (m) | 筛管设置理由 |
|---|---|---|---|---|
| 2B01 | 储存区西侧空地 | 该点位于储存区和生产车间的地下水下游方向，相较于 1B02，该位置水泥硬化地面裂缝更明显，污染情况可能更重。能同时捕捉地下水中污染，因此在该处布设一个水土复合点。 | 3.6-6.6m | 地块不存在 NAPL 类污染物，地下水稳定水位埋深 4.1m，地下水水位以上 0.5m 至沉淀管以上 0.5m |
