岳阳市主城区桥梁加固维修工程

两阶段施工图设计

桥梁加固维修工程

湖南省交通规划勘察设计院有限公司
二〇二一年十一月

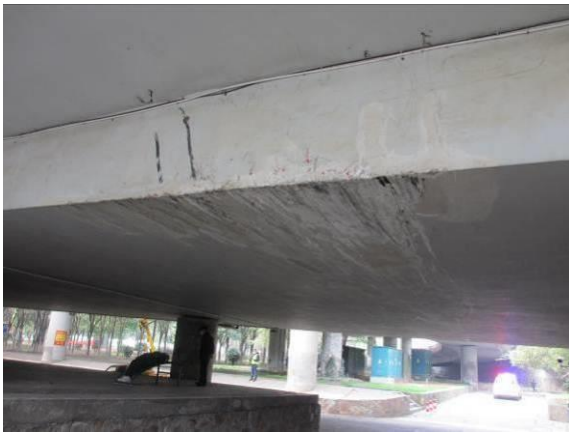
构件名称	病害类型	病害特征描述	照片编号
13#箱梁	混凝土剥离	梁体刮痕	图 3.1.1-3

图 3.1.1-3 13#跨梁体刮痕

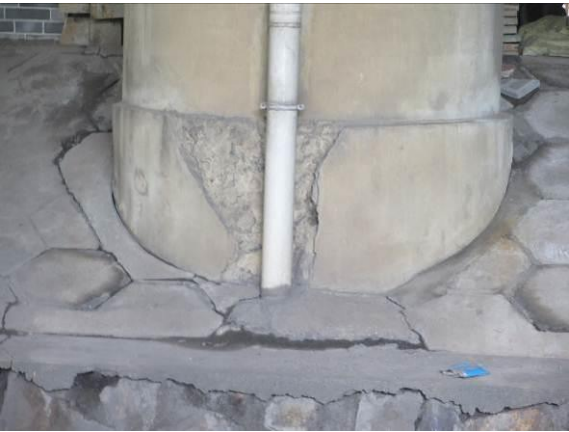
构件名称	病害类型	病害特征描述	照片编号
5#墩身	混凝土剥离	5-1#立柱左侧下部局部破损,面积约 0.2 m²	图 3.1.1-4

图 3.1.1-4 5-1#立柱左侧下部局部破损,面积约 0.2 m²

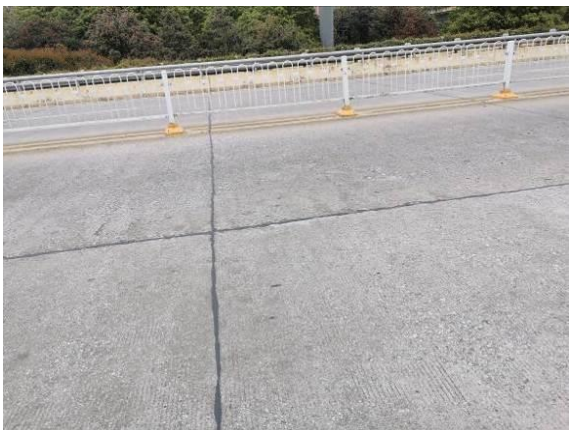
图 3.1.1-8 5#跨桥面局部轻微露骨, 面积约 10 m²

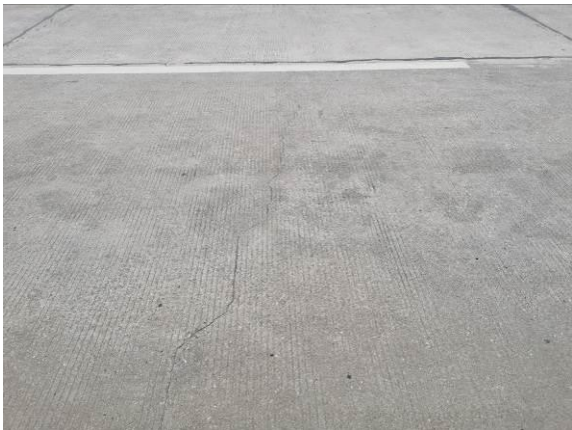
构件名称	病害类型	病害特征描述	照片编号
桥面铺装	横缝	10#跨桥面横向裂缝, L=4.0m	图 3.1.1-8、图 3.1.1-9

图 3.1.1-9 10#跨桥面横向裂缝, L=4.0m

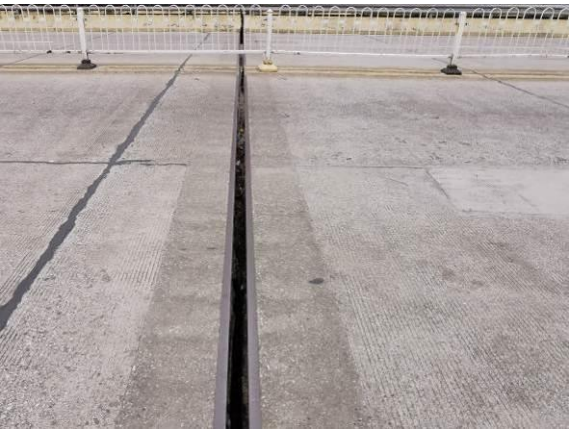
图 3.1.1-11 5#伸缩缝止水带破损, 结构缝宽异常伸缩缝宽 7.7cm

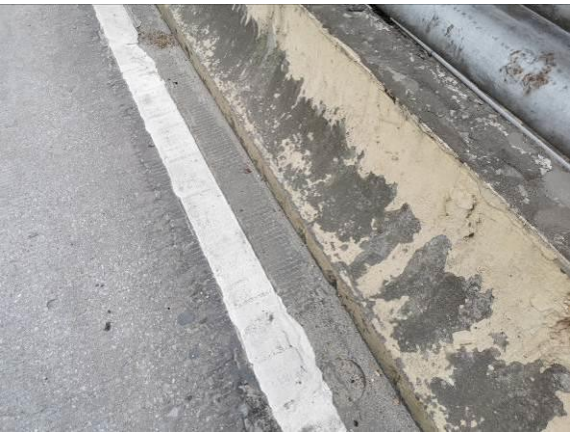
图3.1.1-16 桥面较多泄水孔堵塞

构件名称	病害类型	病害特征描述	照片编号
排水系统	泄水管阻塞	桥面较多泄水孔堵塞	图 3.1.1-16
	残缺脱落	6#、8#、9#、10#、13#墩台处泄水管损坏	图 3.1.1-17—图 3.1.1-21

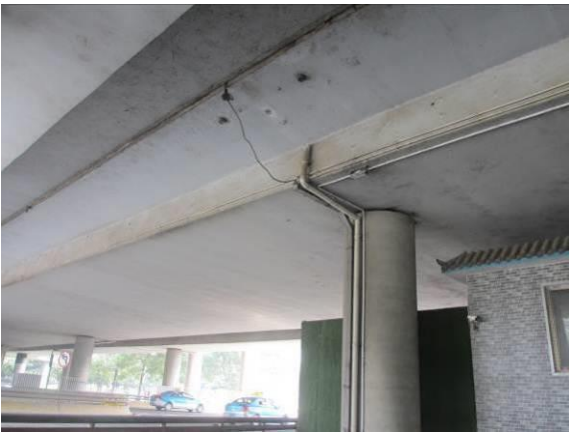
图3.1.1-17 6#墩处左侧泄水管损坏

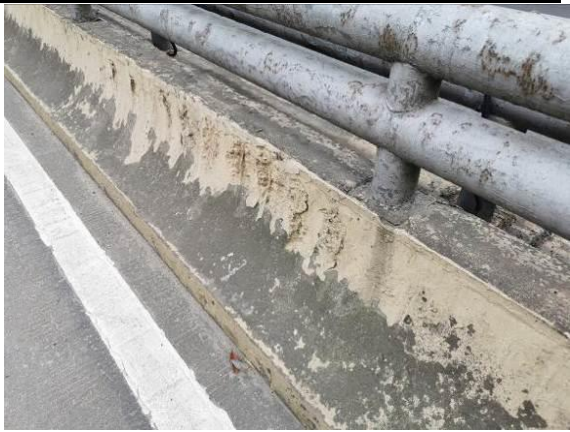
构件名称	病害类型	病害特征描述	照片编号
Z-护栏	露筋锈蚀	多处混凝土剥落、露筋，面积约 5.0 m²	图 3.1.1-14
Y-护栏	露筋锈蚀	多处混凝土剥落、露筋，面积约 5.0 m²	图 3.1.1-15

图3.1.1-15 Y-护栏多处混凝土剥落、露筋，面积约 5.0 m²

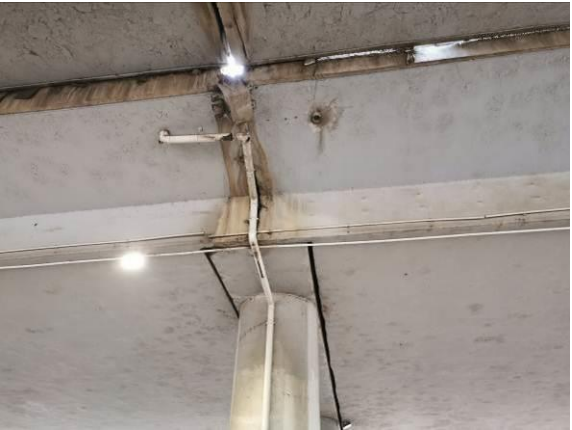
图3.1.1-18 8#墩处左侧泄水管损坏

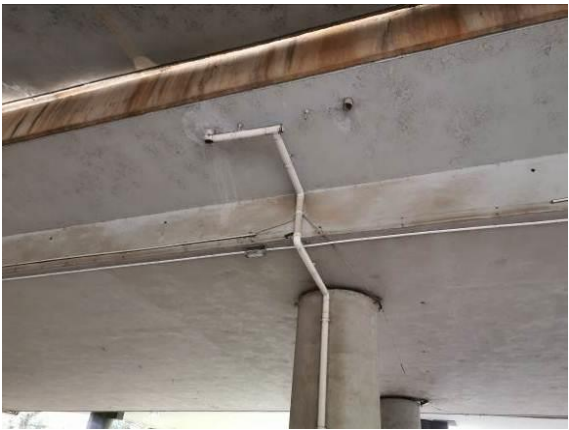
图3.1.1-19 9#墩处左侧泄水管损坏

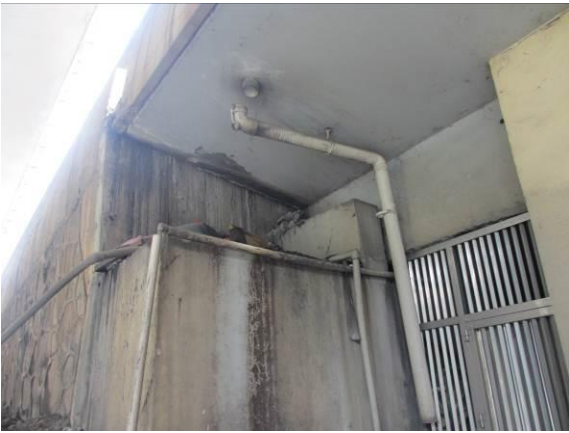
图3.1.1-21 13#桥台处左侧泄水管损坏

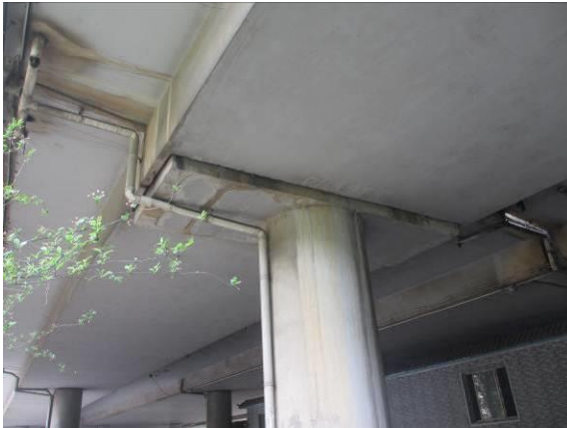
图3.1.2-3 5#桥墩被水污染

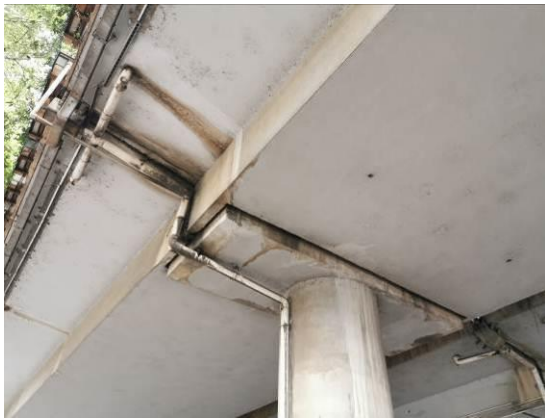
图3.1.2-4 8#桥墩被水污染

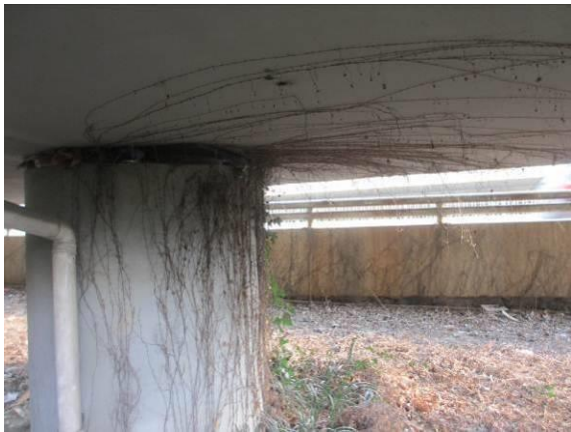
图3.1.2-5 13、14、15、16#桥墩被植被覆盖

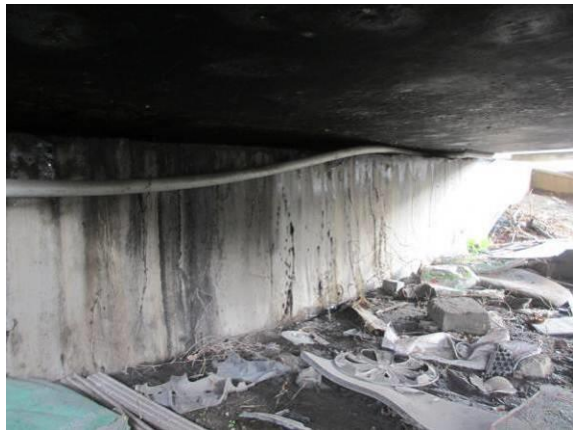
图3.1.2-7 17#桥台被水污染

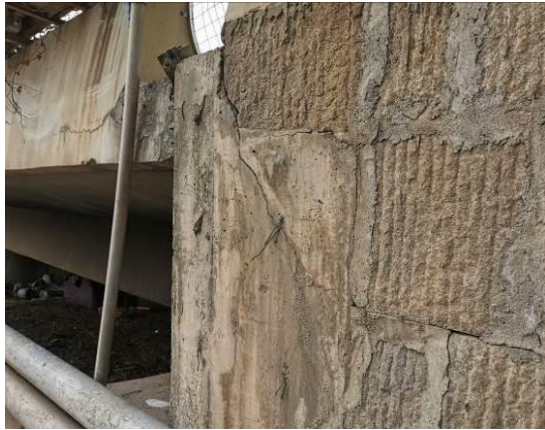
构件名称	病害类型	病害特征描述	照片编号
17#台帽	混凝土剥离	桥台右侧混凝土局部破损	图 3.1.2-8

图3.1.2-8 17#桥台右侧混凝土局部破损

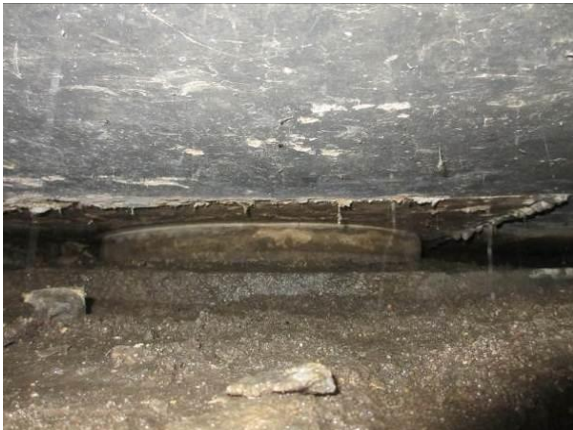
构件名称	病害类型	病害特征描述	照片编号
2、3、4、12、13、14、15、16#支座	橡胶支座变形	开裂	图 3.1.2-9— 图 3.1.2-11
17-1#支座	钢垫板锈蚀	轻微锈蚀	图 3.1.2-12

图 3.1.2-12 17-1#支座钢板锈蚀

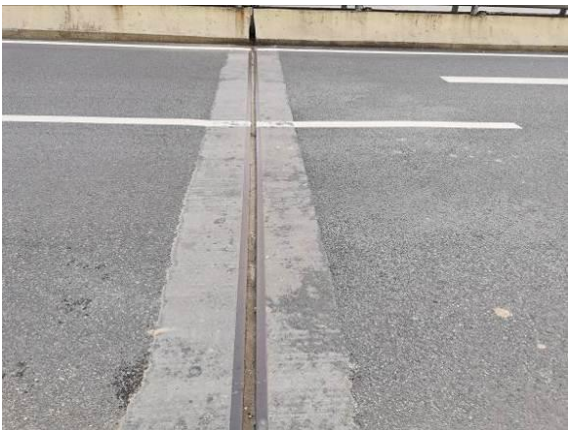
构件名称	病害类型	病害特征描述	照片编号
0#伸缩缝	缝内沉积物堵塞	伸缩缝堵塞严重	图 3.1.2-13
5#伸缩缝	缝内沉积物堵塞	伸缩缝堵塞严重	图 3.1.2-14
8#伸缩缝	止水带破损	止水带破损严重	图 3.1.2-15
17#伸缩缝	止水带破损	止水带破损严重	图 3.1.2-16

图 3.1.2-14 5#伸缩缝堵塞，伸缩缝宽度 4.2cm

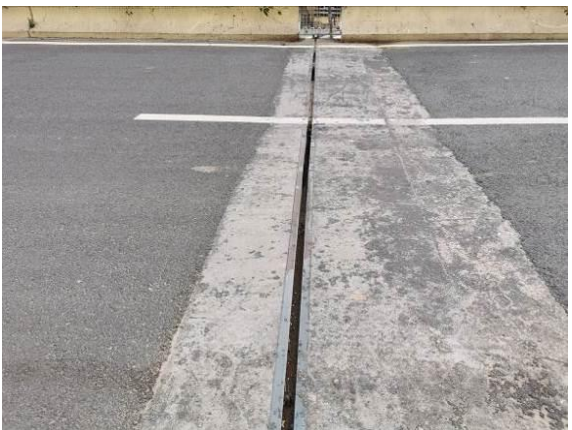
图 3.1.2-16 17#伸缩缝止水带破损，伸缩缝宽度 3.2cm

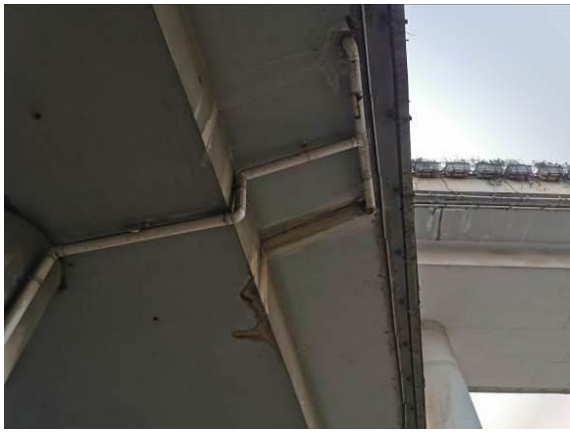
构件名称	病害类型	病害特征描述	照片编号
排水系统	泄水管阻塞	桥面较多泄水孔堵塞	图图 3.1.2-17
	残缺脱落	7#、10#墩处泄水管破损	图 3.1.2-18 图 3.1.2-19

图 3.1.2-18 7#墩处左侧泄水孔损坏

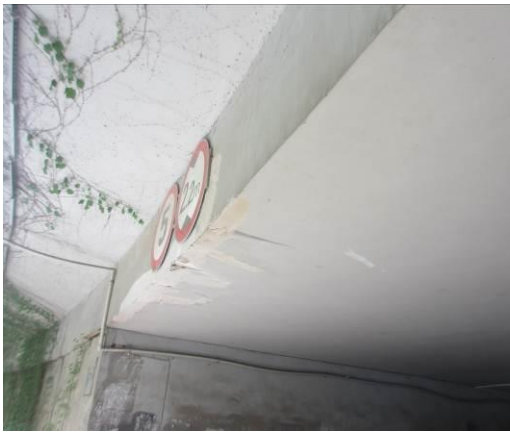
构件名称	病害类型	病害特征描述	扣分值	病害照片编号
2#箱梁	混凝土剥离	2#跨梁体刮痕	15	图 3.1.3-3
8#箱梁	露筋锈蚀	梁体左侧腹板 8#墩处剥落、露筋，面积约 0.03 m^2	20	图 3.1.3-4
10#箱梁	混凝土剥落	与 A1 匝道连接处右侧腹板混凝土破损，长高宽 $(1.35\text{ m}\times 0.85\text{ m}\times 0.20\text{ m})$	30	图 3.1.3-5 图 3.1.3-6

图 3.1.3-3 2#跨梁底右侧刮痕

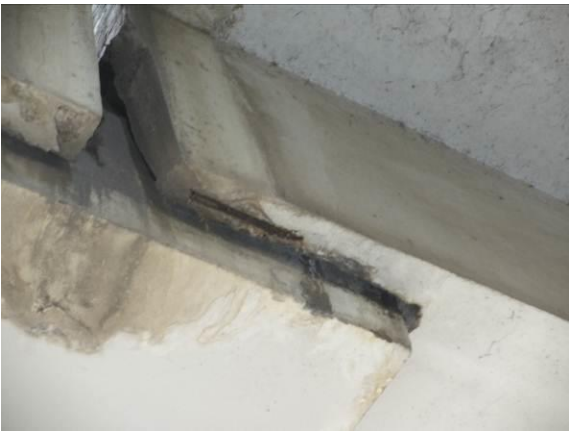
图 3.1.3-4 8#跨梁体左侧腹板 8#墩处剥落、露筋，面积约 0.03 m^2

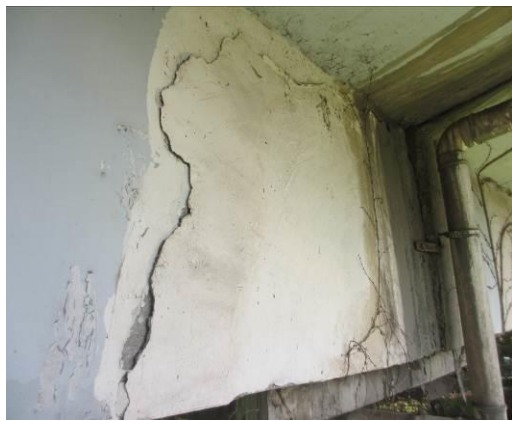
图3.1.3-5 10#跨与 A1 匝道连接处右侧腹板混凝土破损，长高宽（1.35m×0.85m×0.20m）

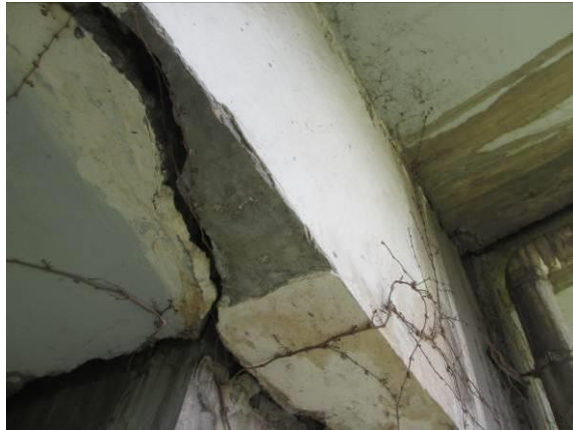
图3.1.3-6 10#跨与 A1 匝道连接处右侧腹板混凝土破损，长高宽（1.35m×0.85m×0.20m）

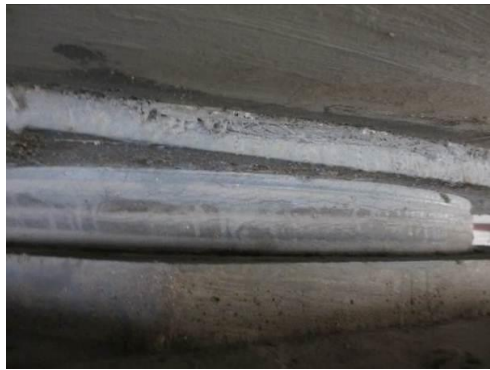
构件名称	病害类型	病害特征描述	照片编号
2、3、4、9、10、11、12、13、15、16#	橡胶支座变形	开裂	图 3.1.3-7— 图 3.1.3-13

图3.1.3-7 2#支座开裂

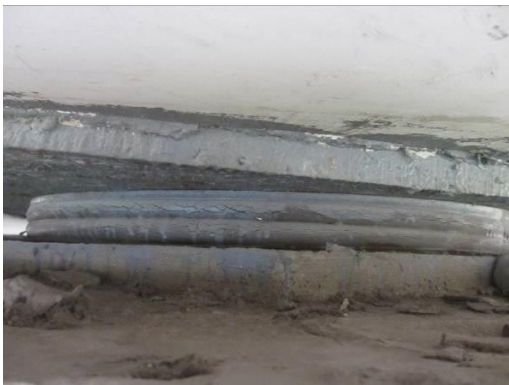
图3.1.3-8 3#支座开裂

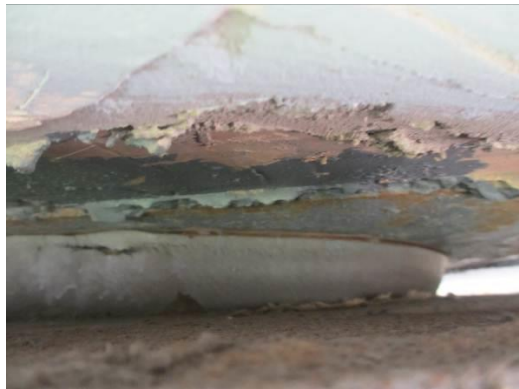
图3.1.3-10 10#支座开裂

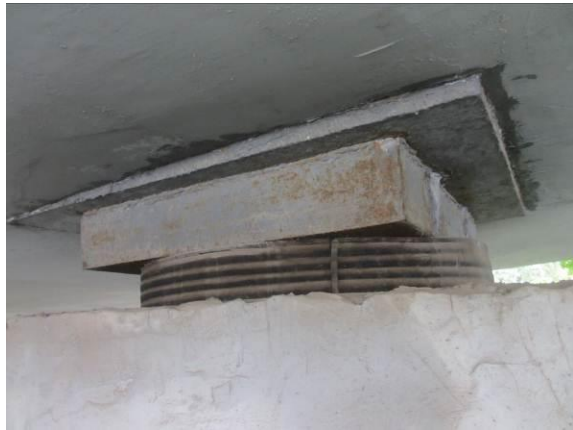
图3.1.3-12 15#支座开裂

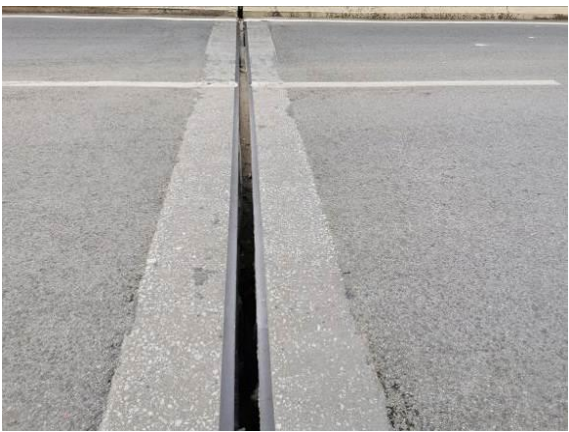
构件名称	病害类型	病害特征描述	照片编号
0#伸缩缝	沉积物堵塞	伸缩缝堵塞严重	图 3.1.3-15
	止水带破损	破损，止水失效	
5#伸缩缝	结构缝宽异常	缝宽 7.6cm	图 3.1.3-16
	止水带破损	破损，止水失效	
8#伸缩缝	结构缝宽异常	缝宽 6.3cm	图 3.1.3-17
	止水带破损	破损，止水失效	
17#伸缩缝	沉积物堵塞	伸缩缝堵塞严重	图 3.1.3-18

图3.1.3-16 5#伸缩缝止水带破损，结构缝宽异常，伸缩缝宽度 7.6cm

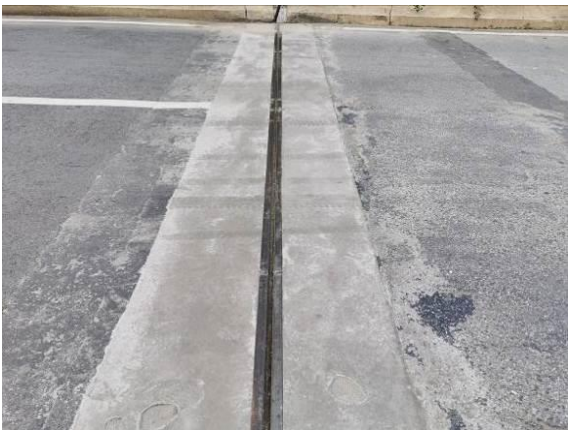
图3.1.3-18 17#伸缩缝堵塞，伸缩缝宽度 3.0cm

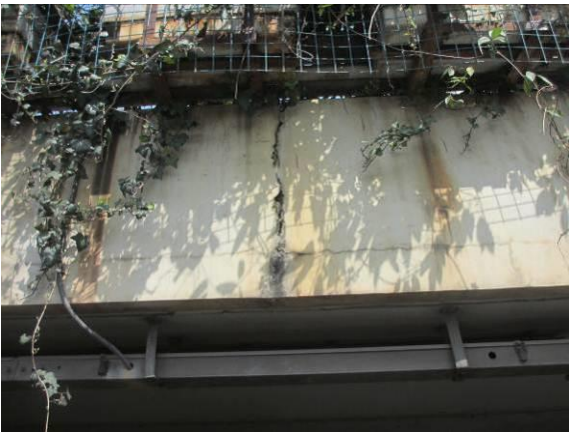
构件名称	病害类型	病害特征描述	照片编号
右侧护栏	露筋锈蚀	多处混凝土剥落、露筋，面积约 6.0 m²	图 3.1.3-19

图3.1.3-19 右侧护栏多处混凝土剥落、露筋，面积约 6.0 m²

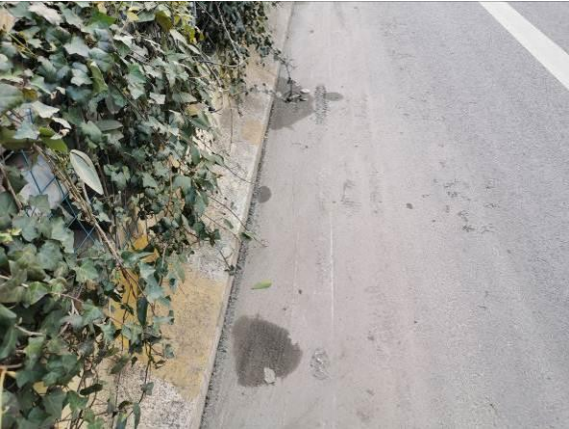
构件名称	病害类型	病害特征描述	照片编号
排水系统	泄水管阻塞	较多泄水孔堵塞	图 3.1.3-20
	残缺脱落	5#、6#墩处泄水管破损	图 3.1.3-21—图 3.1.3-22

图3.1.3-20 桥面较多泄水孔堵塞

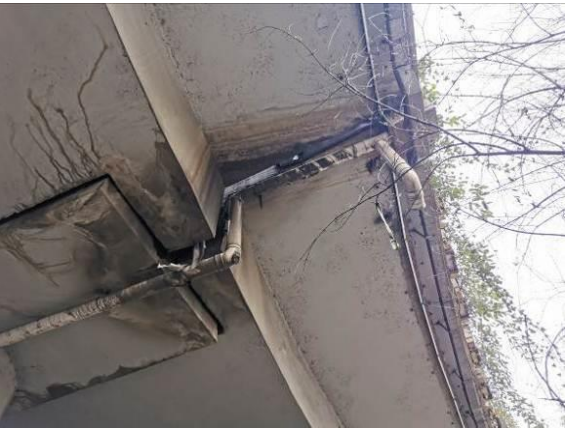
图3.1.3-21 5#墩处右侧泄水管破损

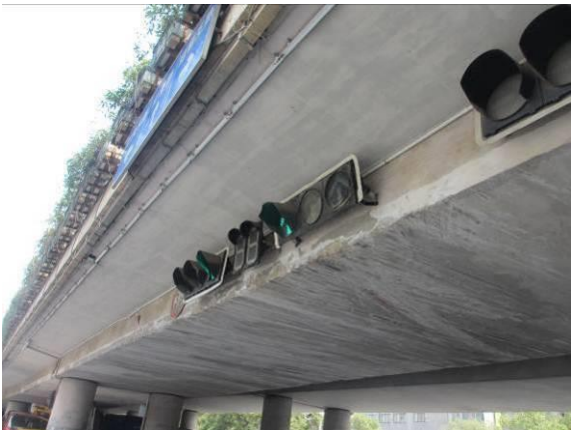
构件名称	病害类型	病害特征描述	照片编号
4#箱梁	混凝土剥离	梁体左侧 (0.05 m²)、右侧 (0.04 m²) 因车辆撞击破损，梁底刮痕	图 3.1.4-4 图 3.1.4-5
5#箱梁	混凝土剥离	梁底刮痕	图 3.1.4-6
6#箱梁	混凝土剥离	梁体左侧局部破损，面积约 0.2 m²	图 3.1.4-7

图 3.1.4-4 4#梁体左侧因车辆撞击破损，梁底刮痕

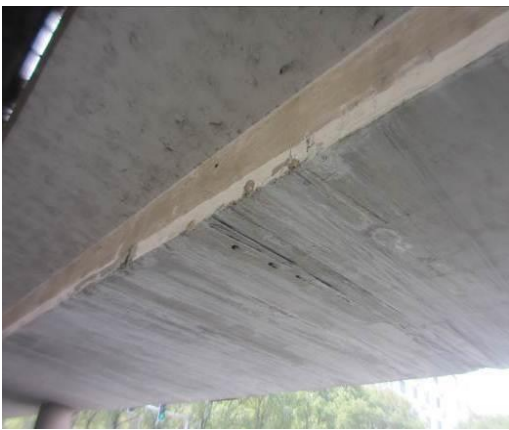
图 3.1.4-5 4#梁体右侧因车辆撞击破损

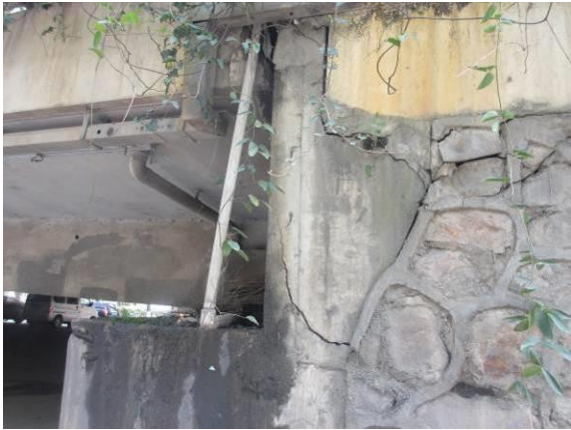
构件名称	病害类型	病害特征描述	照片编号
0#台帽	混凝土剥离	台帽左侧侧墙破损	图 3.1.4-8

图 3.1.4-8 0#台帽左侧侧墙破损

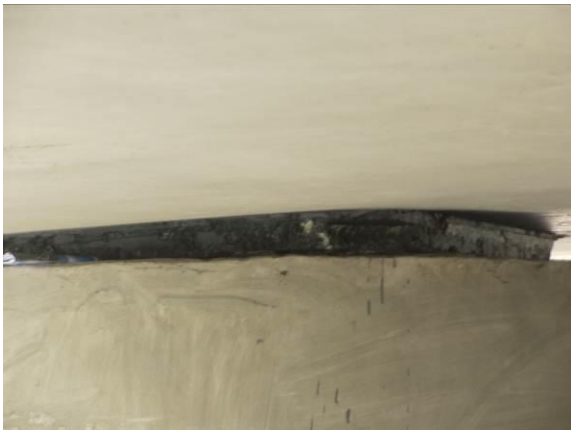
构件名称	病害类型	病害特征描述	照片编号
1-2#、2-2#	橡胶支座变形	开裂	图 3.1.4-9

图 3.1.4-9 1-2#支座开裂

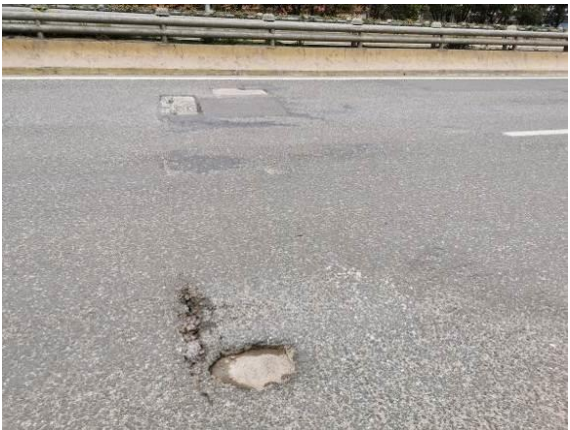
构件名称	病害类型	病害特征描述	照片编号
2#桥面铺装	坑槽	局部松散、坑槽，面积约 2.5 m²	图 3.1.4-10

图 3.1.4-10 2#桥面铺装局部松散、坑槽，面积约 2.5 m²

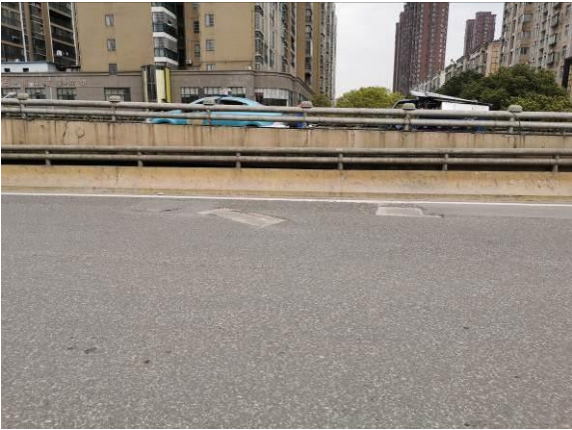
图 3.1.4-13 5#桥面铺装局部坑槽，面积约 1.2 m²

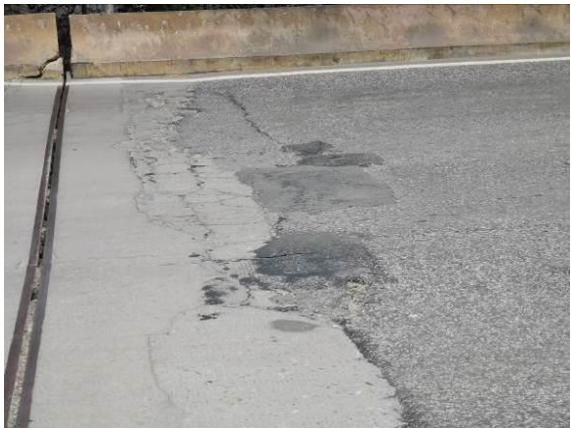
图3.1.4-14 10#桥面铺装局部坑槽，面积约 0.1 m²

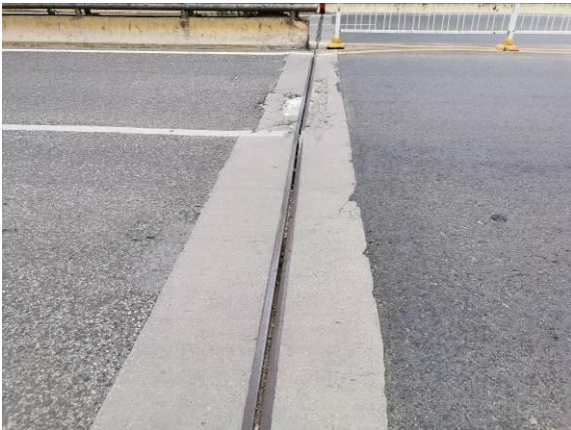
构件名称	病害类型	病害特征描述	照片编号
0#伸缩缝	沉积物堵塞	伸缩缝堵塞严重	图 3.1.4-15
	接缝处铺装碎边	锚固区混凝土破损，面积约 0.4 m²	
	接缝处高差	与路面连接处有高差	
10#伸缩缝	沉积物堵塞	伸缩缝堵塞严重	图 3.1.4-16
	止水带破损	止水带破损	
	接缝处高差	与路面连接处有高差

图3.1.4-15 0#伸缩缝堵塞，伸缩缝宽度 2.1cm 锚固区混凝土破损，面积约 0.4 m² 伸缩缝与路面连接处有高差

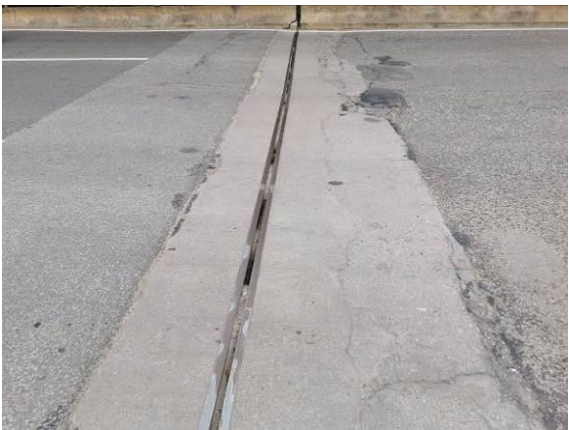
图3.1.4-16 10#伸缩缝堵塞、止水带破损，伸缩缝宽度 3.2cm，伸缩缝与路面连接处有高差

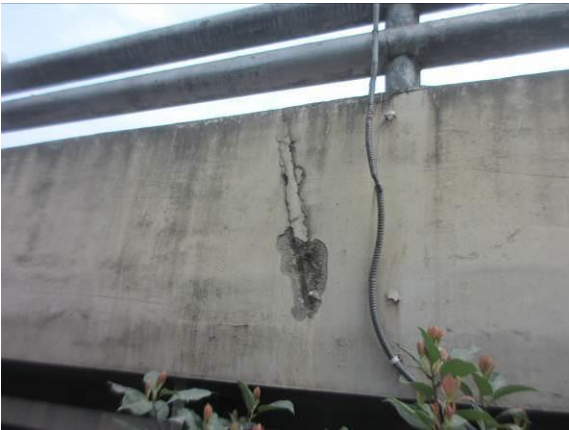
构件名称	病害类型	病害特征描述	病害照片编号
护栏	露筋锈蚀	左侧护栏 10#跨处外侧混凝土剥落、露筋，面积约 0.04 m²，左、右侧护栏 10#伸缩缝处破损	图 3.1.4-17 图 3.1.4-18

图3.1.4-17 左侧护栏 10#跨处外侧混凝土剥落、露筋，面积约 0.04 m²

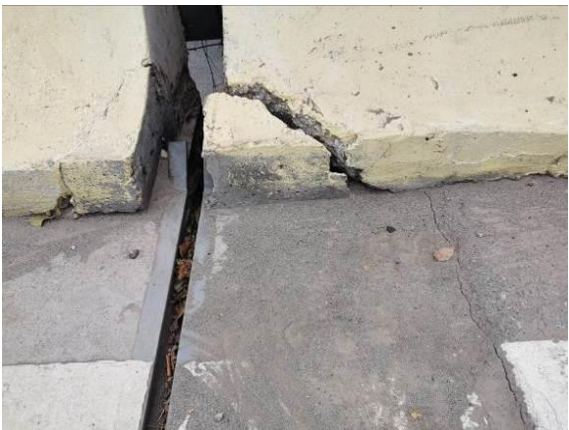
图3.1.4-18 左、右侧护栏 10#伸缩缝处破损

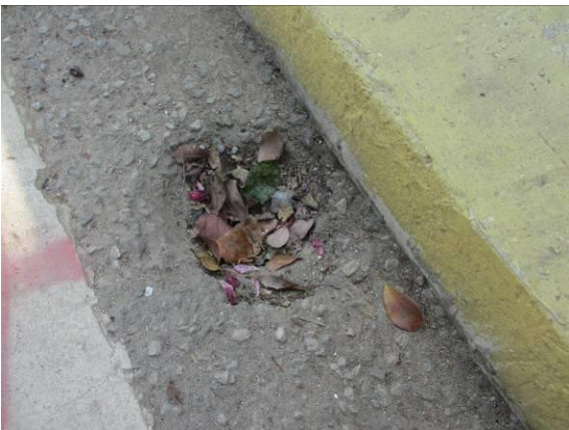
构件名称	病害类型	病害特征描述	病害照片编号
排水系统	泄水管阻塞	较多泄水孔堵塞	图 3.1.4-19
	残缺脱落	1#、4#、5#墩处泄水管破损	图 3.1.4-20
			图 3.1.4-21 图 3.1.4-22

图3.1.4-19 桥面较多泄水孔堵塞

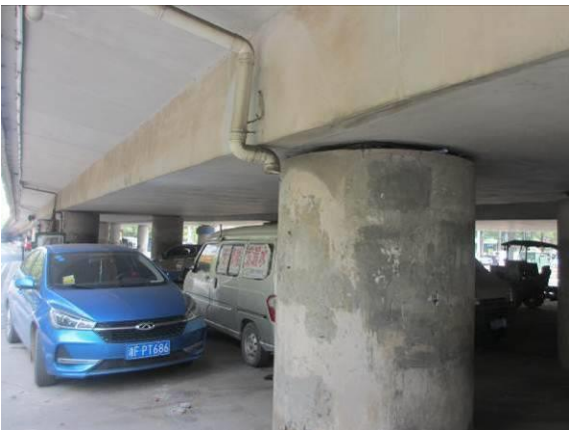
图3.1.4-20 1#墩处泄水管破损

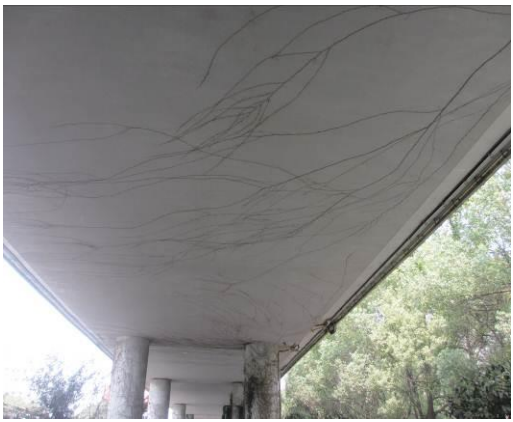
构件名称	病害类型	病害特征描述	照片编号
10#、11#、14#、17#跨箱梁	植被覆盖	10#、11#、14#、17#跨箱梁梁体植被	图 3.1.5-5 图 3.1.5-6 图 3.1.5-7

图 3.1.5-5 10#、11#跨梁体植被

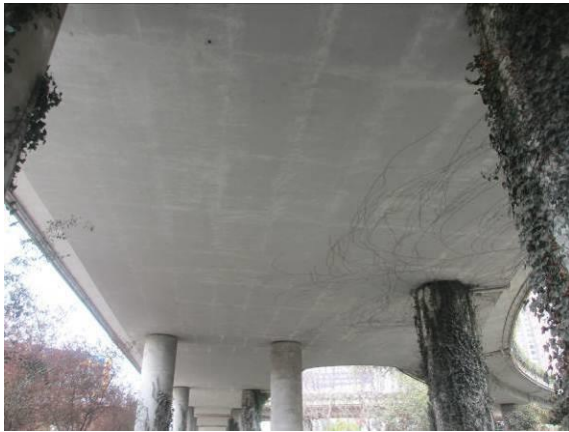
图 3.1.5-6 14#跨现状、梁体植被

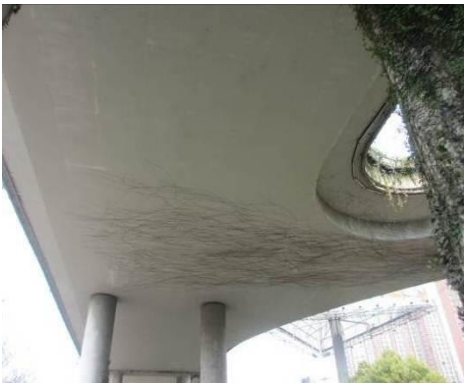
图3.1.5-7 17#跨现状、梁体植被

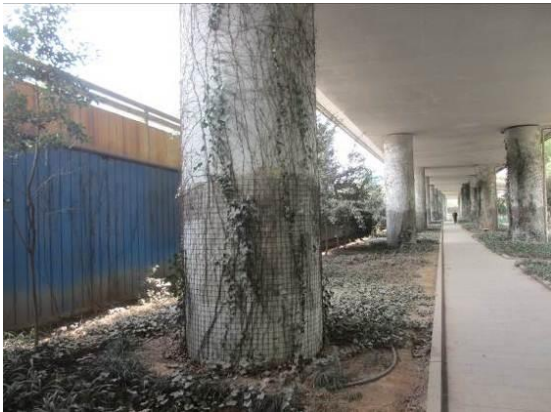
构件名称	病害类型	病害特征描述	照片编号
7#-18#桥墩	植被覆盖	7#-18#桥墩植被	图 3.1.5-8
18#墩	污水污染	18#桥墩被水污染	图 3.1.5-9

图3.1.5-8 7#-18#桥墩植被

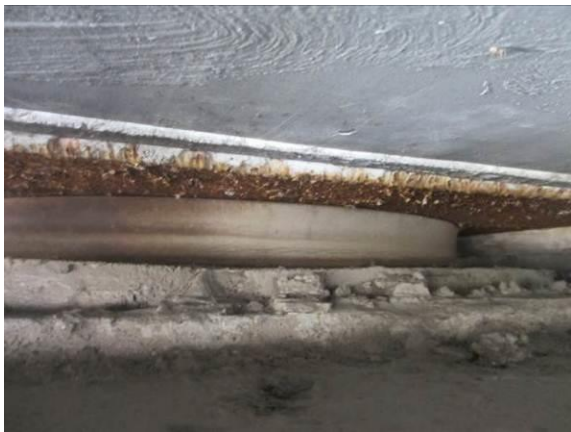
构件名称	病害类型	病害特征描述	照片编号
2-1、2-2、3-2、7-2、9-2、11-1、11-2、12-1、12-2、13-1、13-2、14-1、14-2、15-1、15-2#	橡胶支座变形	开裂	图 3.1.5-10— 图 3.1.5-22

图3.1.5-10 7-2#支座开裂

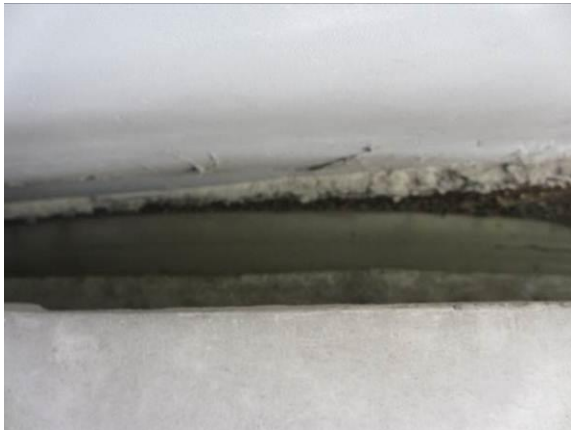
图3.1.5-12 11-1#支座开裂

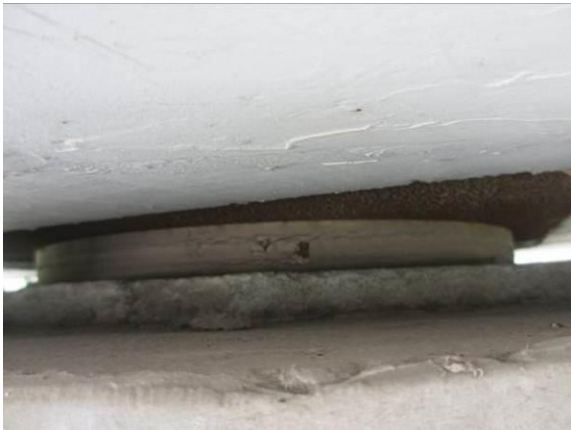
图 3. 1. 5-16 13-1#支座开裂

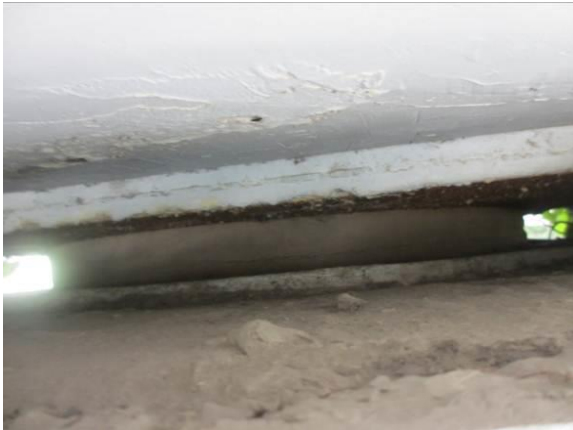
图 3. 1. 5-17 3-2#支座开裂

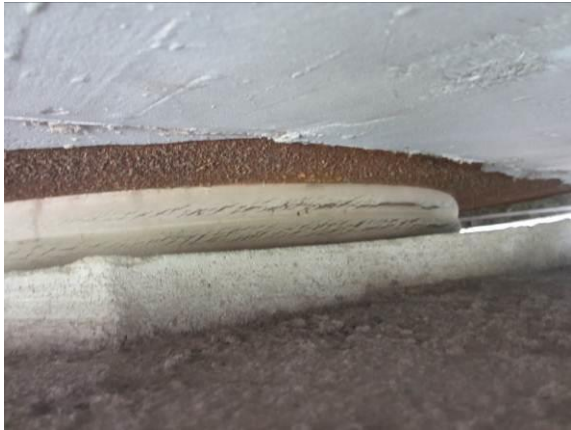
图 3. 1. 5-22 15-2#支座开裂

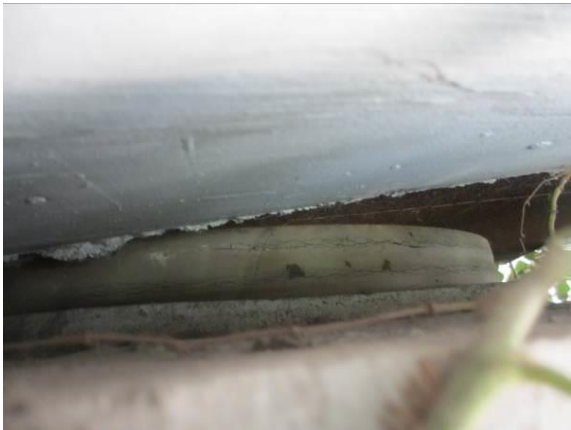
图 3. 1. 5-18 14-#支座开裂

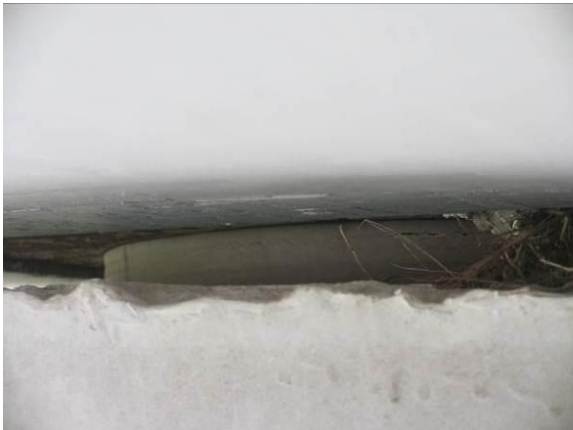
图 3. 1. 5-19 14-1#支座开裂

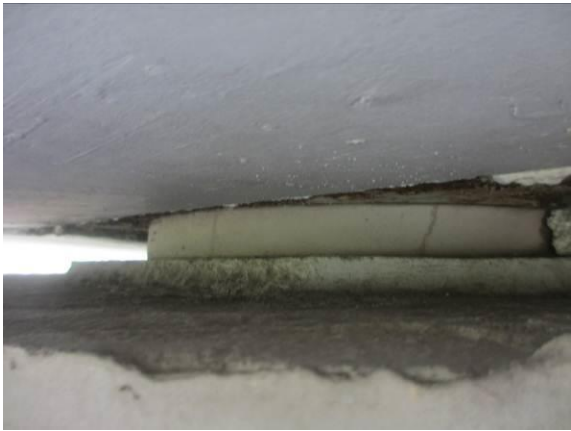
图 3. 1. 5-20 14-2#支座开裂

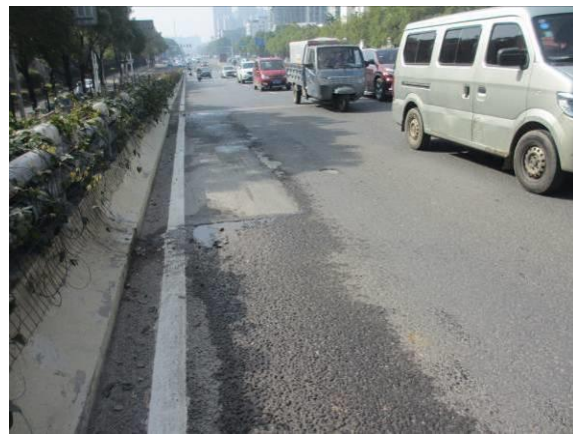
图3.1.5-23 1#桥面铺装局部坑槽，面积约 0.8 m²

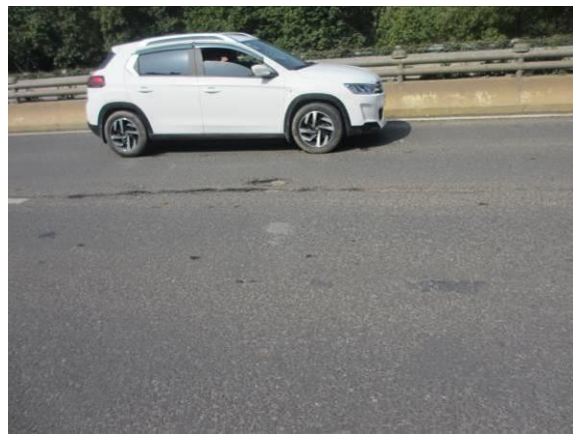
图3.1.5-24 3#桥面铺装局部坑槽，面积约 1.0 m²

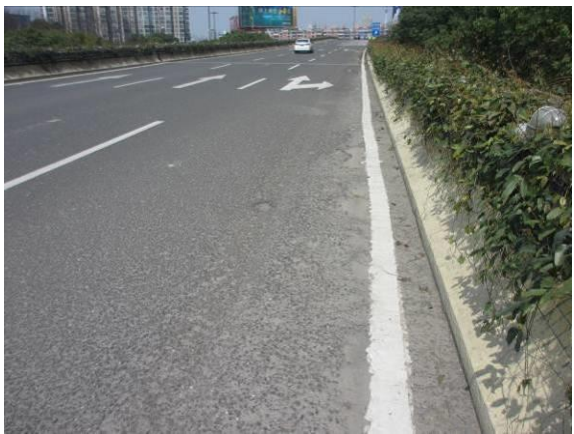
图3.1.5-29 9#桥面铺装局部坑槽，面积约 1.5 m²

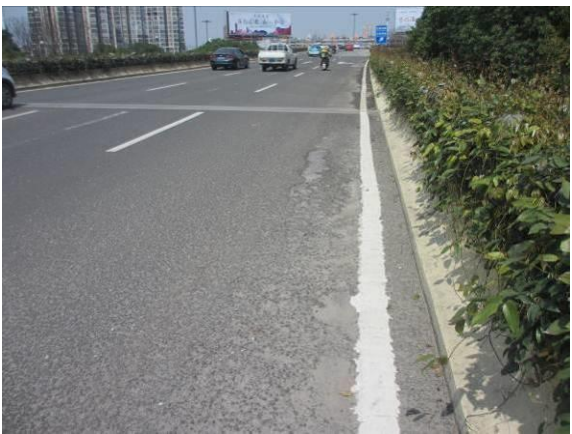
图3.1.5-30 10#桥面铺装局部坑槽，面积约 1.2 m²

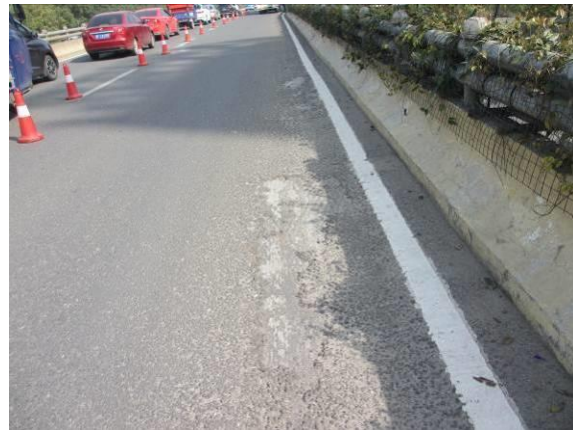
图3.1.5-25 4#桥面铺装局部坑槽，面积约 2.2 m²

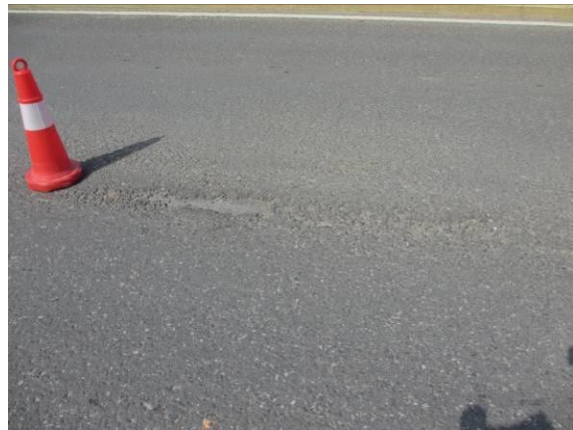
图3.1.5-26 5#桥面铺装局部坑槽，面积约 0.3 m²

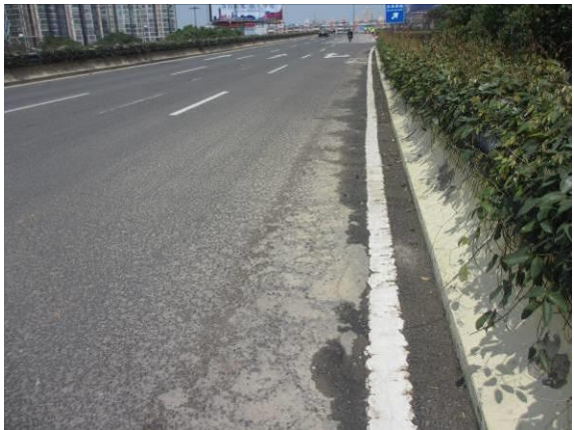
图3.1.5-31 11#、12#桥面铺装局部坑槽，面积约 3.2 m²

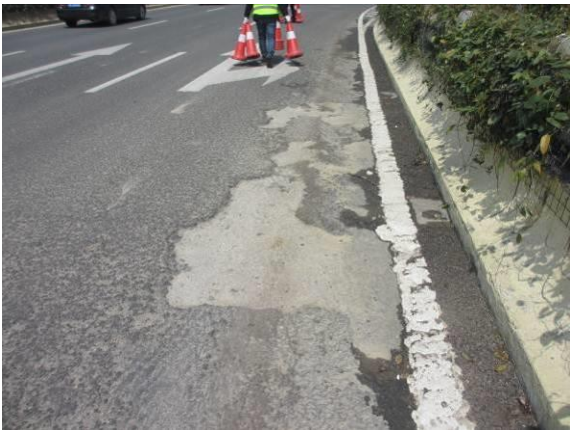
图3.1.5-32 13#桥面铺装局部坑槽，面积约 5.0 m²

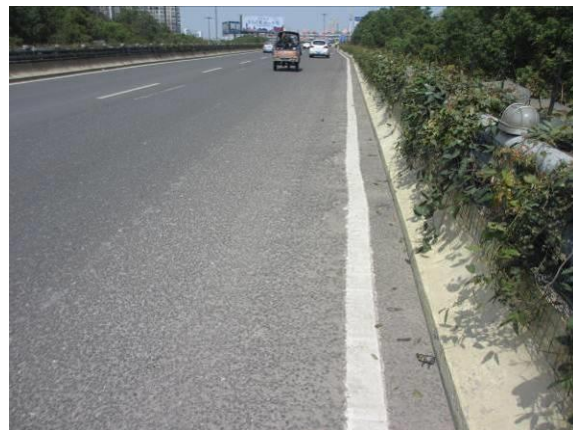
图3.1.5-27 6#桥面铺装局部坑槽，面积约 1.0 m²

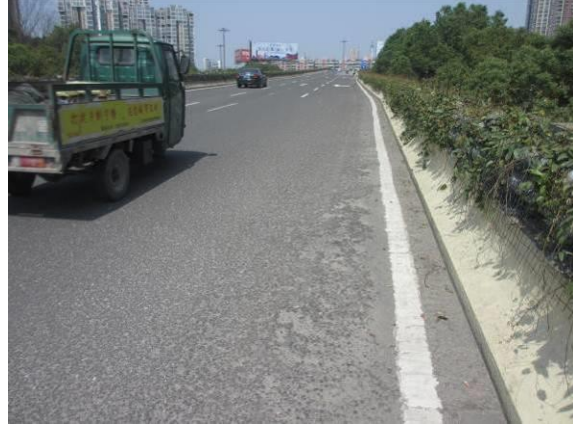
图3.1.5-28 7#、8#桥面铺装局部坑槽，面积约 1.8 m²

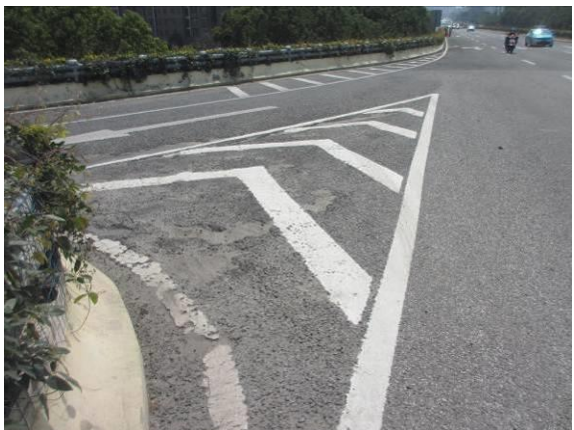
图3.1.5-33 14#桥面铺装局部坑槽，面积约 2.0 m²

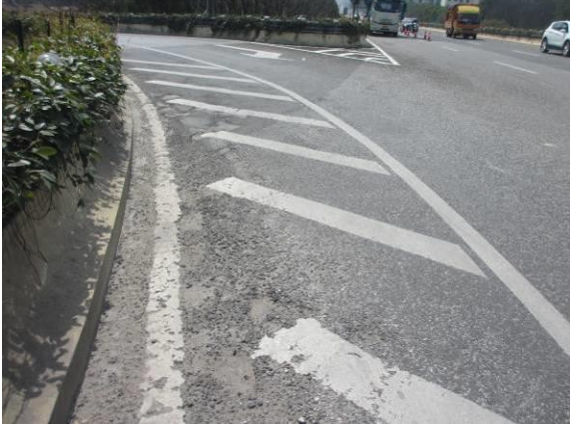
图3.1.5-34 18#桥面铺装局部坑槽，面积约 2.4 m²

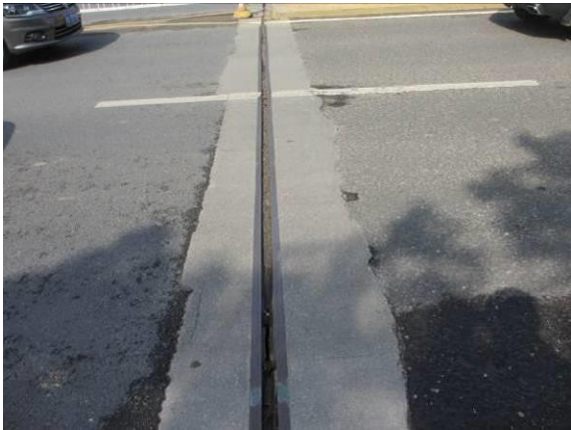
图 3.1.5-35 0#伸缩缝堵塞、止水带破损，伸缩缝宽度 3.5cm

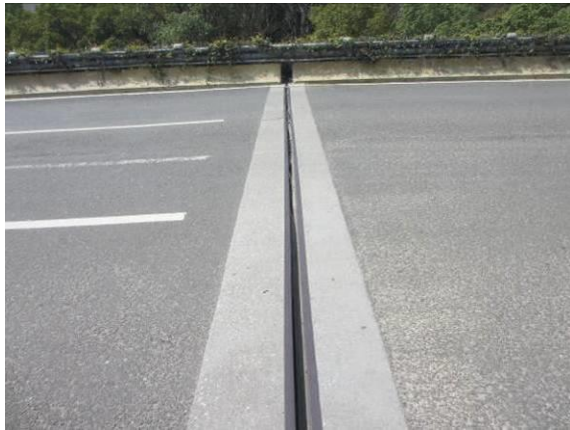
图 3.1.5-36 10#伸缩缝止水带破损，伸缩缝宽度 5.4cm

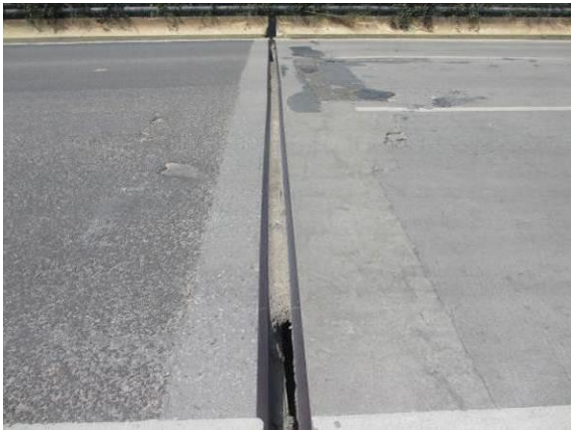
图 3.1.5-37 18#伸缩缝堵塞、止水带破损，伸缩缝宽度 9.8cm

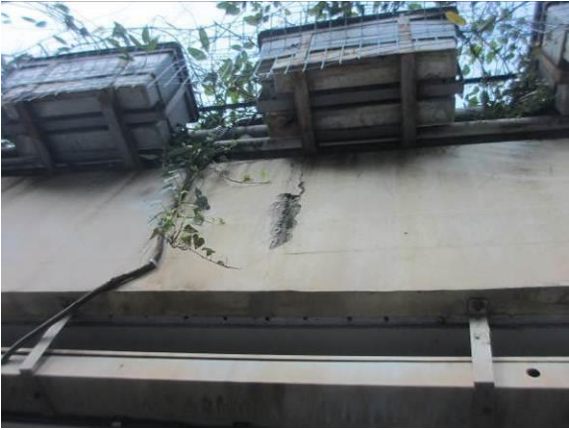
图 3.1.5-38 右侧护栏多处混凝土剥落、露筋，面积约 5 m²

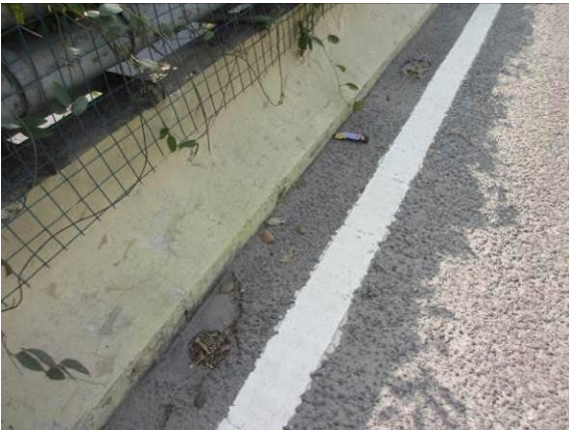
图 3.1.5-39 桥面较多泄水孔堵塞

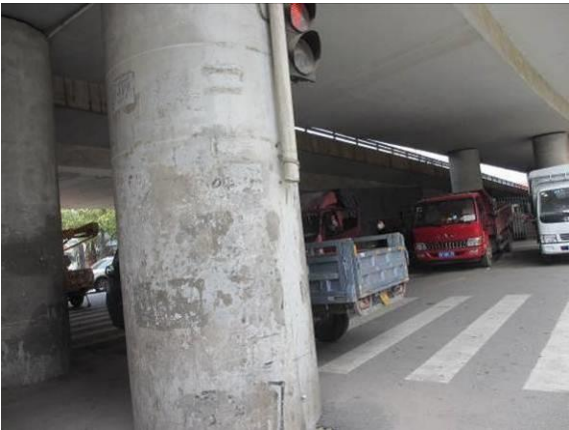
图 3.1.5-40 4#墩处泄水管部分缺失

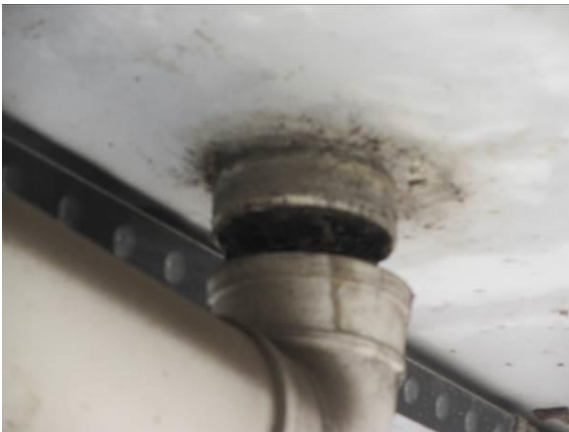
图 3.1.5-41 5#墩处泄水管部分脱落

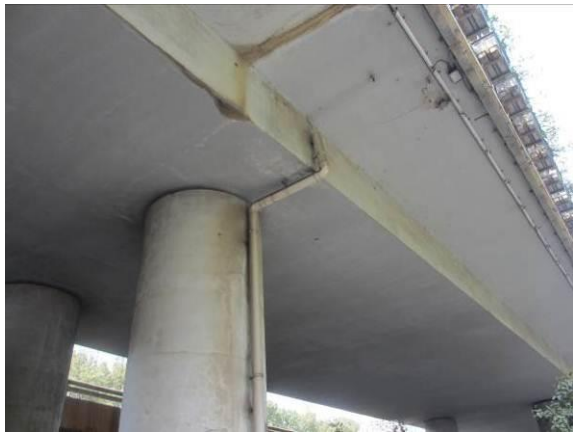
图 3.1.5-42 6#墩处泄水管部分缺失

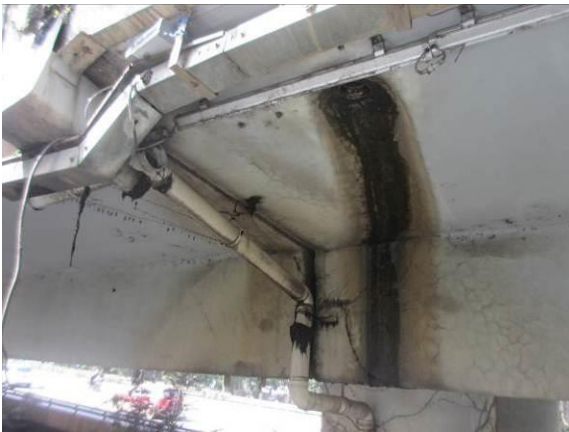
图 3.1.5-43 10#墩处泄水管部分缺失

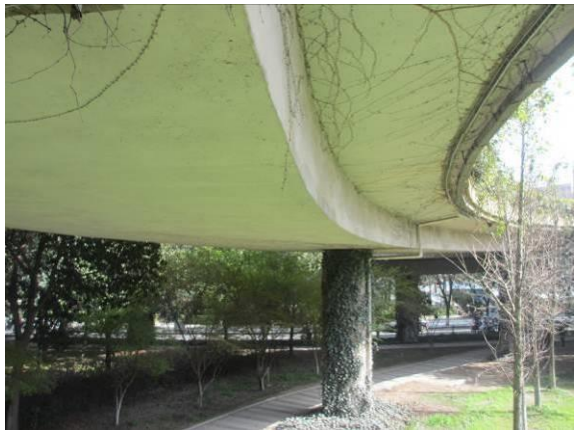
图 3.1.6-4 第 1 跨箱梁植被

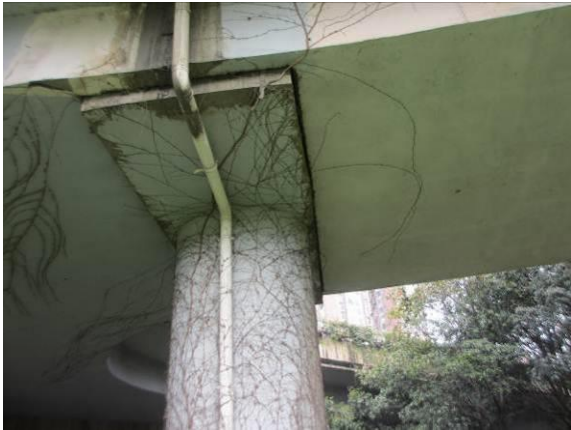
图 3. 1. 6-5 1#桥墩植被，被水污染

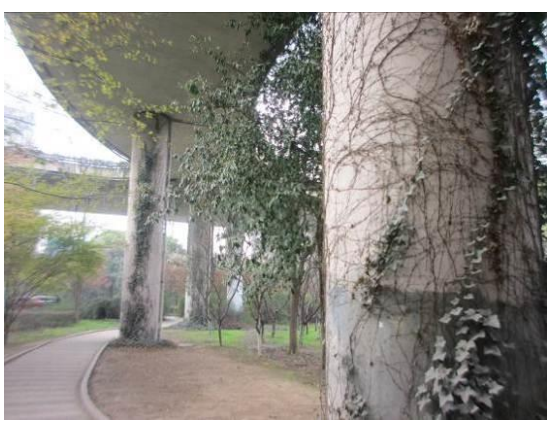
图 3. 1. 6-6 1#-8#桥墩植被

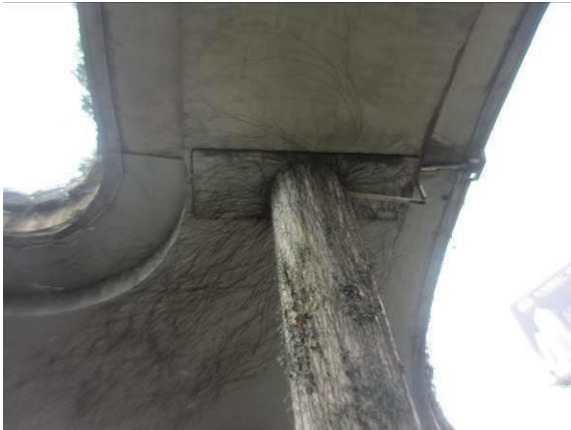
图 3.1.6-7 8#桥墩植被，被水污染

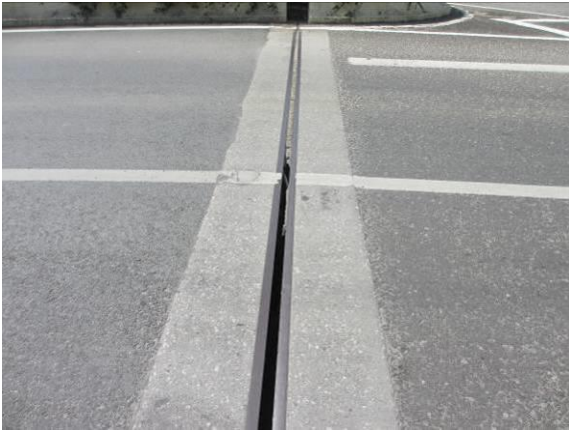
图 3.1.6-9 8#伸缩缝堵塞、止水带破损，伸缩缝宽度 4.0cm

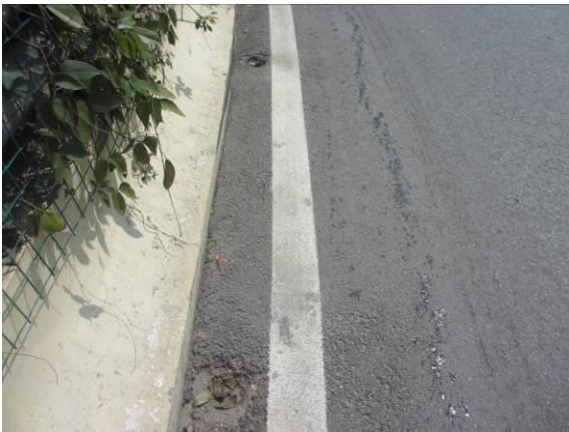
图 3.1.6-11 桥面较多泄水孔堵塞

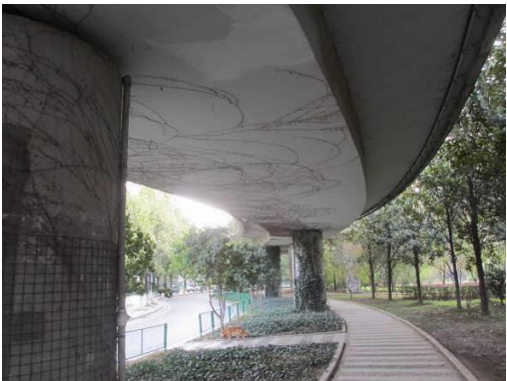
图 3.1.7-7 1#-8#跨梁底植被

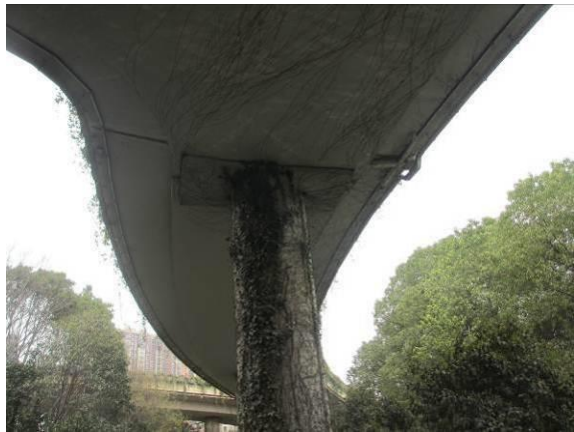
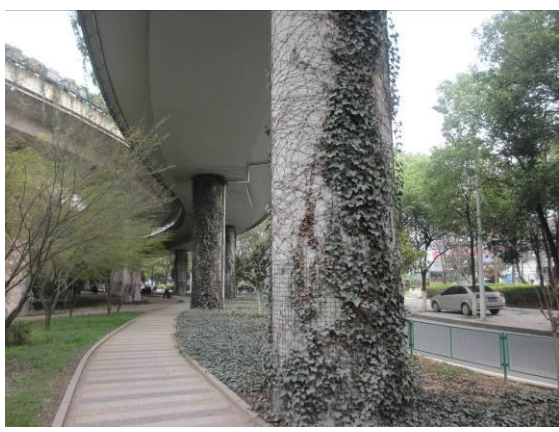
图 3.1.7-9 1#-8#桥墩植被

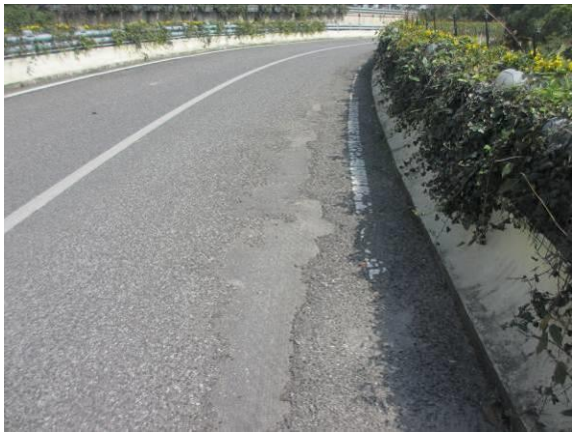
图 3.1.7-11 1#、2#桥面铺装局部坑槽，面积约 3.5 m²

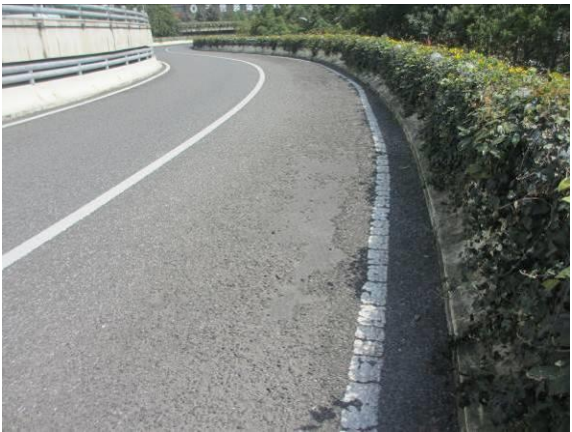
图 3.1.7-12 3#、4#、5#桥面铺装局部坑槽，面积约 4.0 m²
