岳阳市主城区桥梁加固维修工程

两阶段施工图设计

桥梁加固维修工程

湖南省交通规划勘察设计院有限公司
二〇二一年十一月

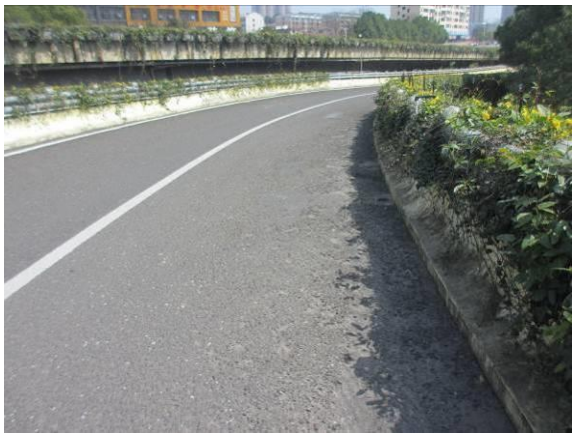
图 3.1.7-13 6#、7#、8#桥面铺装局部坑槽，面积约 5.0 m²

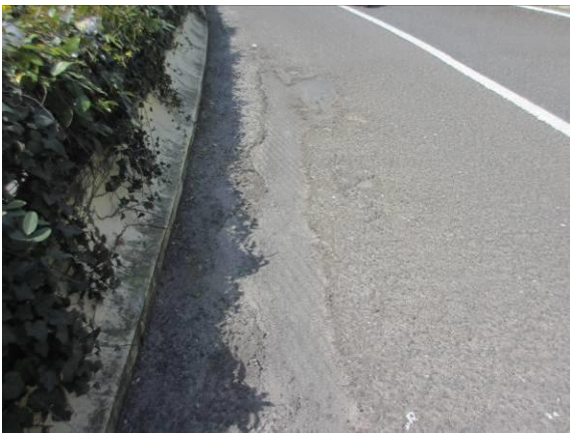
图 3.1.7-14 9#桥面铺装局部坑槽，面积约 2.3 m²

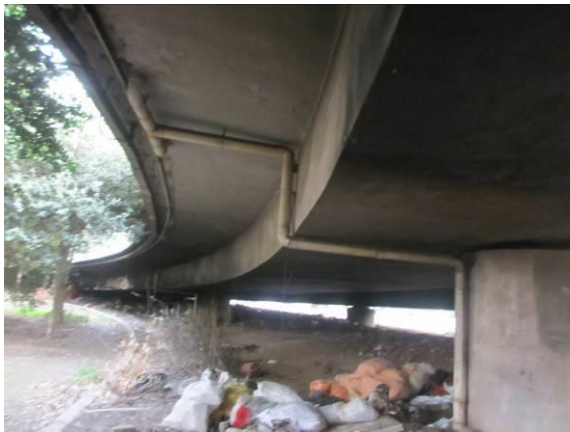
图3.1.8-4 1#、2#、3#跨梁体涂层变黑

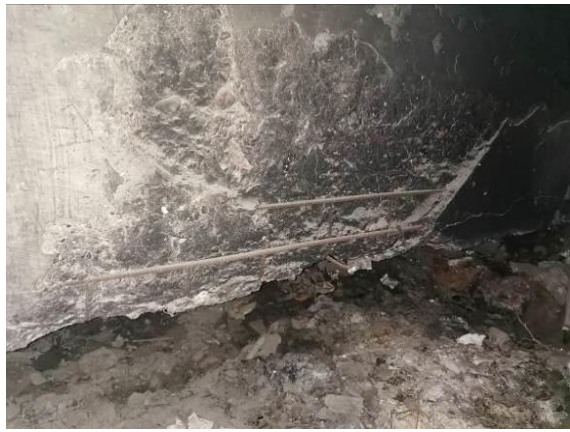
构件名称	病害类型	病害特征描述	病害照片编号
1#箱梁	混凝土剥离	3/4 处左侧及底部混凝土破损、露筋，面积约 0.6 m²	图 3.1.8-6
	钢筋锈蚀	外露钢筋锈蚀	
1#、2#、3#箱梁	/	涂层变黑	图 3.1.8-4

图3.1.8-6 1#跨3/4处左侧及底部混凝土破损、露筋、钢筋锈蚀，面积约 0.6 m²

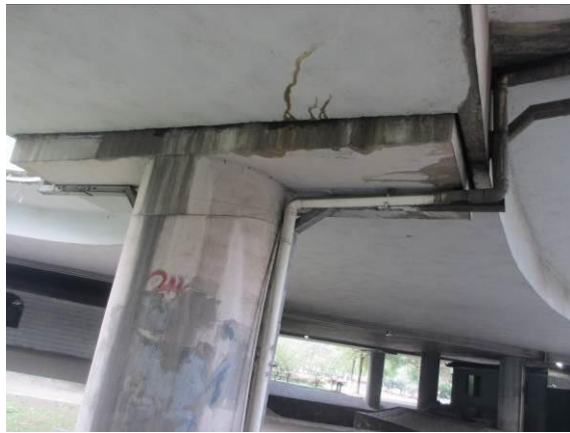
构件名称	病害类型	病害特征描述	照片编号
4#桥墩	被水污染	4#墩被水污染	图 3.1.8-7

图 3. 1. 8-7 4#墩被水污染

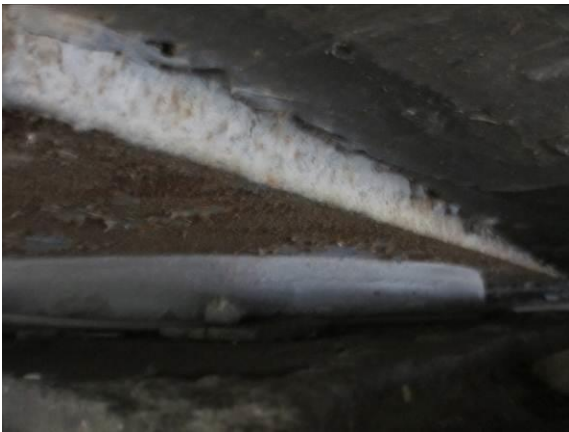
构件名称	病害类型	病害特征描述	病害照片编号
1#、2#、3#支座	橡胶支座变形	开裂	图 3.1.8-8 图 3.1.8-9
	钢垫板锈蚀	钢垫板锈蚀

图 3. 1. 8-9 2#支座开裂、钢板锈蚀

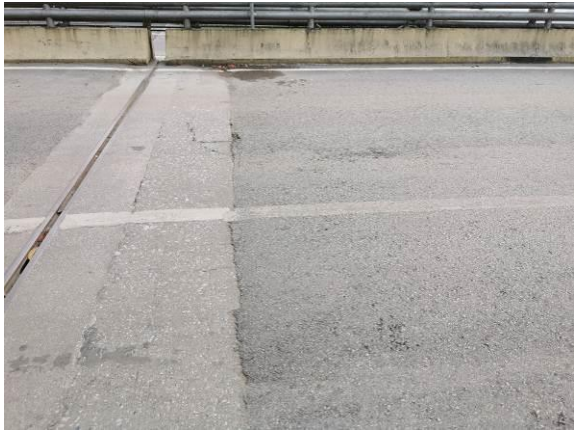
构件名称	病害类型	病害特征描述	病害照片编号
1#桥面铺装	坑槽	局部坑槽，面积约 0.05 m²	图 3.1.8-10

图3.1.8-10 1#桥面铺装局部坑槽，面积约 0.05 m²

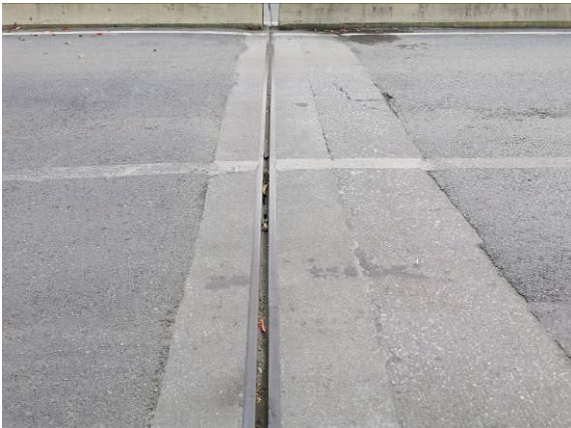
构件名称	病害类型	病害特征描述	病害照片编号
0#伸缩缝	沉积物堵塞	伸缩缝堵塞严重	图 3.1.8-11
	止水带破损	破损，止水失效	
4#伸缩缝	沉积物堵塞	伸缩缝堵塞严重	图 3.1.8-12
	止水带破损	破损，止水失效

图 3.1.8-11 0#伸缩缝堵塞、止水带破损，伸缩缝宽度 4.0cm

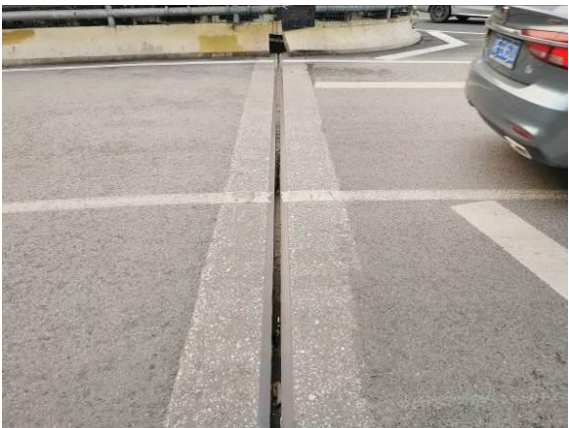
图 3.1.8-12 4#伸缩缝堵塞、止水带破损，伸缩缝宽度 3.8cm

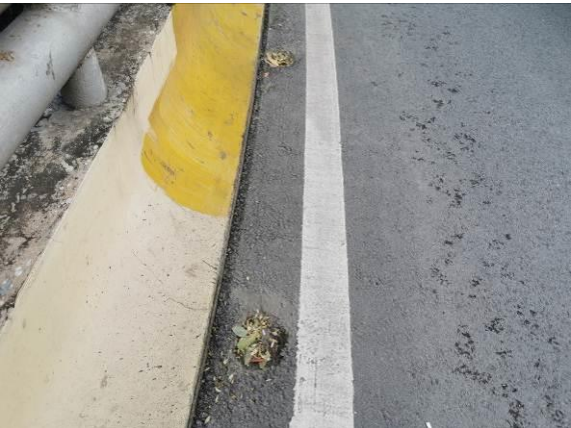
构件名称	病害类型	病害特征描述	病害照片编号
排水系统	泄水管缺陷	较多泄水孔堵塞	图 3.1.8-13
	残缺破损	1#墩处泄水管破损	图 3.1.8-14

图 3.1.8-13 桥面较多泄水孔堵塞

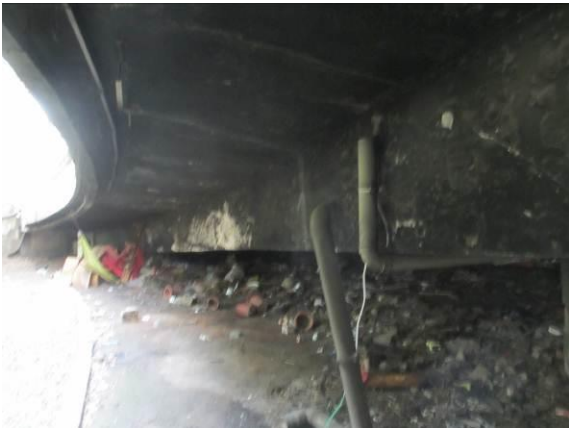
图 3.1.8-14 1#墩处泄水管破损

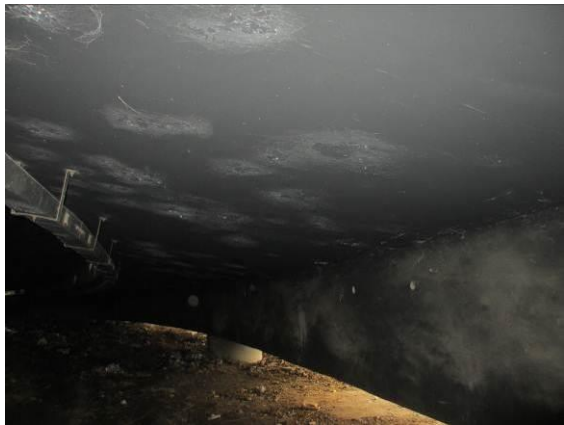
构件名称	病害类型	病害特征描述	病害照片编号
3#、4#箱梁	/	涂层变黑	图 3.1.9-4

图 3.1.9-4 3#、4#跨梁体涂层变黑

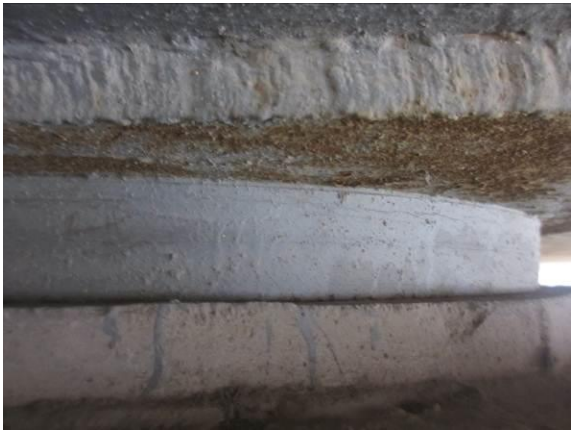
构件名称	病害类型	病害特征描述	病害照片 编号
1#、2#、3#支座	橡胶支座变形	开裂	图 3.164
	钢垫板锈蚀	钢垫板锈蚀	图 3.165

图 3.1.9-5 2#支座开裂、钢板锈蚀

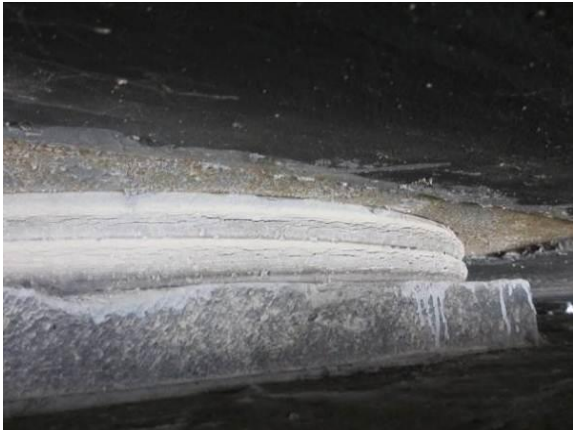
图 3.1.9-6 3#支座开裂、钢板锈蚀

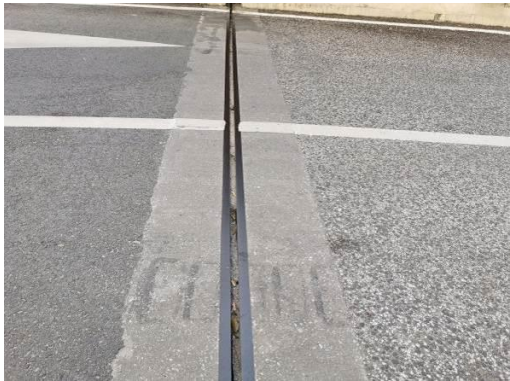
构件名称	病害类型	病害特征描述	病害照片 编号
0#伸缩缝	沉积物堵塞	伸缩缝堵塞严重	图 3.166
	止水带破损	破损，止水失效	
4#伸缩缝	沉积物堵塞	伸缩缝堵塞严重	图 3.167

图 3.1.9-7 0#伸缩缝堵塞、止水带破损，
伸缩缝宽度 2.9cm

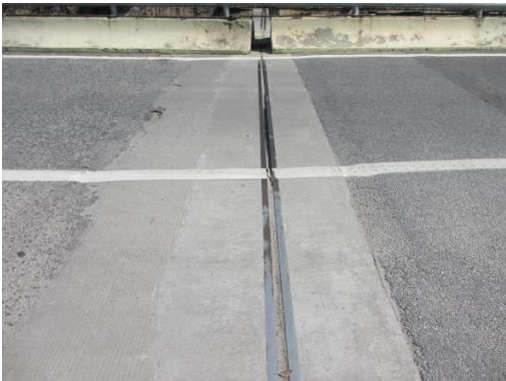
图 3.1.9-8 4#伸缩缝堵塞、止水带破损，
伸缩缝宽度 3.7cm

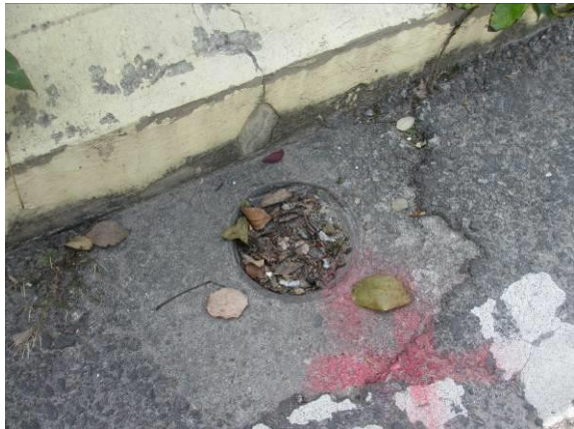
构件名称	病害类型	病害特征描述	病害照片 编号
排水系统	泄水管缺陷	较多泄水孔堵塞	图 3.1.9-9

图 3.1.9-9 桥面较多泄水孔堵塞

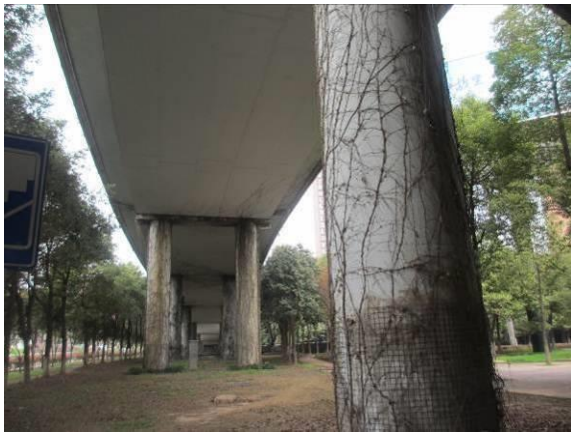
构件名称	病害类型	病害特征描述	照片编号
20-Y#桥墩	植被覆盖	20-Y#桥墩植被	图 3.1.10-4

图3.1.10-4 20-Y#桥墩植被

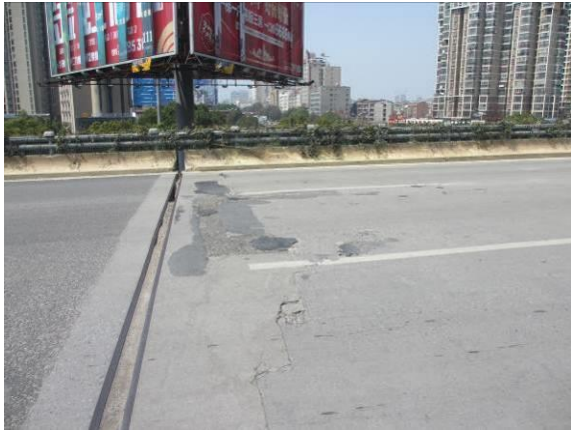
构件名称	病害类型	病害特征描述	病害照片编号
19#桥面铺装	坑洞	伸缩缝处坑洞，面积约 0.6 m²	图 3.1.10-5
20#桥面铺装	破裂或破碎	右侧破损、钢筋裸露	图 3.1.10-6
21#桥面铺装	破裂或破碎	右侧破损、钢筋裸露，左侧支路局部桥面破损、钢筋裸露	图 3.1.10-7

图3.1.10-5 19#桥面伸缩缝处坑洞，面积约 0.6 m²

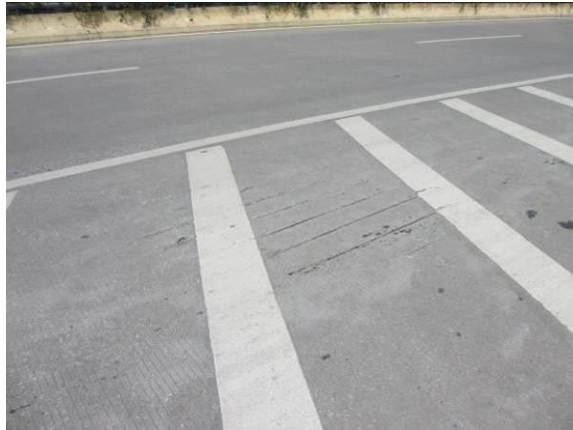
图3.1.10-6 20#、21#桥面右侧破损、钢筋裸露

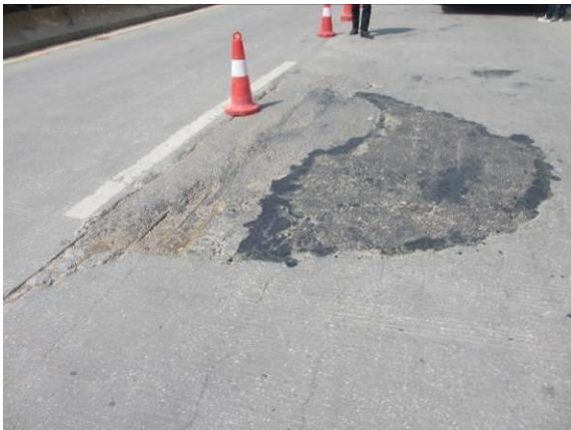
图3.1.10-7 21#右侧桥面破损、钢筋裸露

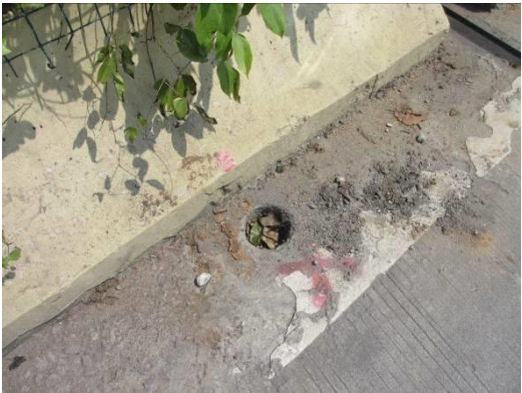
构件名称	病害类型	病害特征描述	病害照片编号
排水系统	泄水管缺陷	较多泄水孔堵塞	图 3.1.10-8

图3.1.10-8 桥面较多泄水孔堵塞

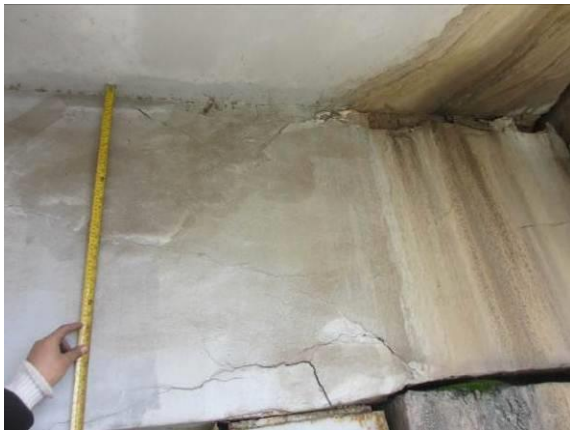
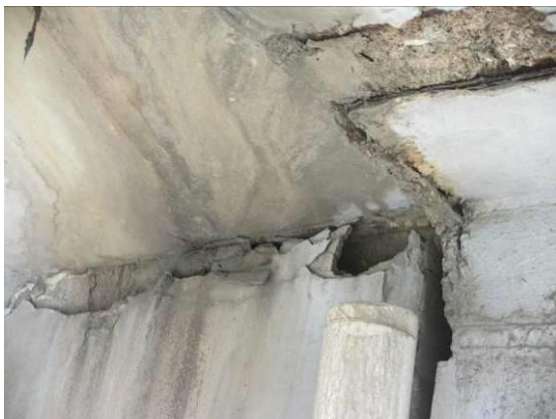
构件名称	病害类型	病害特征描述	病害照片编号
22#箱梁	混凝土剥离	22#跨梁体 21#墩处左侧腹板破损，面积 1.65 × 0.85 m²	图 3.1.11-5
	钢筋锈蚀	左侧腹板破损处钢筋锈蚀	图 3.1.11-6
	梁体位移	22#跨梁体 21#墩处横向偏位，距离约 9.5cm 经询问管养人员，此病害已发现多年，未见继续发展	图 3.1.11-7 图 3.1.11-8 图 3.1.11-9
	结构裂缝	22#跨梁体 21#墩处左侧腹板破损，面积 1.65 × 0.85 m² 22#跨梁体腹板竖向裂缝，缝宽 0.18mm 22#跨梁体底板横向贯通裂缝，缝宽 0.20mm	图 3.1.11-10 图 3.1.11-11 图 3.1.11-12 图 3.1.11-13
28#跨箱梁	/	涂层脱落，面积约 18 m²	图 3.1.11-14

图3.1.11-5 22#跨梁体 21#墩处左侧腹板破损，面积 $1.65 \times 0.85 \text{ m}^2$ ，钢筋锈蚀

图3.1.11-6 22#跨梁体 21#墩处左侧腹板破损，面积 $1.65 \times 0.85 \text{ m}^2$ ，钢筋锈蚀

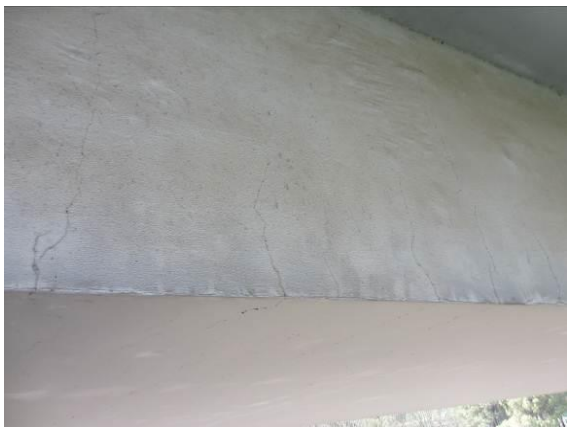
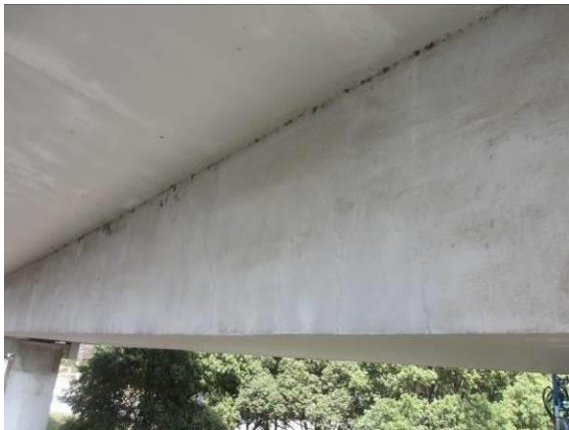
图3.1.11-11 22#跨梁体腹板竖向裂缝，缝宽 0.18mm

图3.1.11-12 22#跨梁体腹板竖向裂缝，缝宽 0.18mm

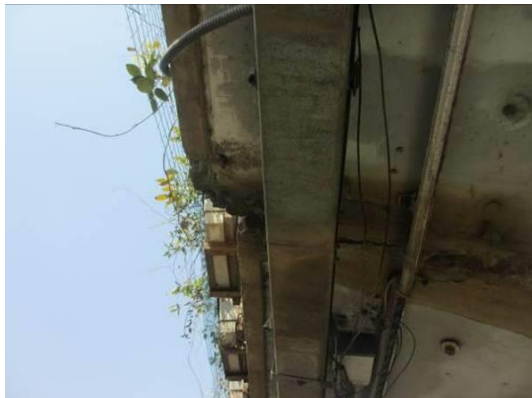
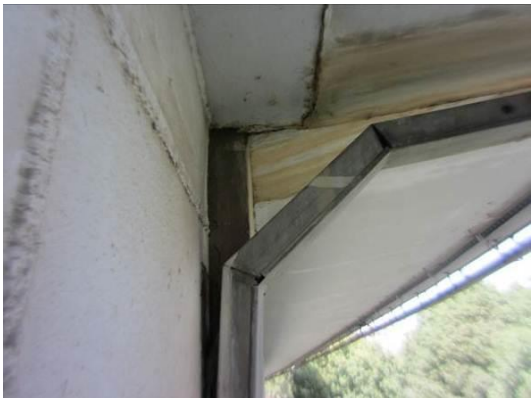
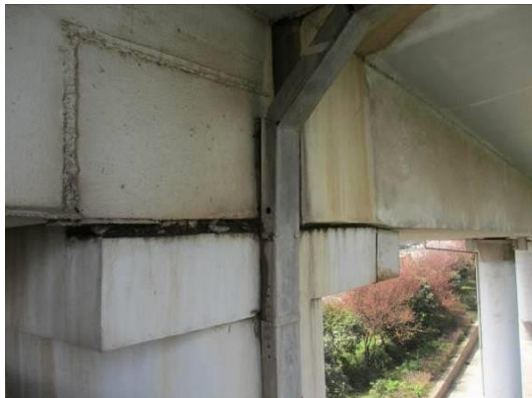
图3.1.11-7 22#跨梁体 21#墩处横向偏位，距离约 9.5cm

图3.1.11-8 22#跨梁体 21#墩处横向偏位，距离约 9.5cm

图3.1.11-9 22#跨梁体 21#墩处横向偏位，距离约 9.5cm

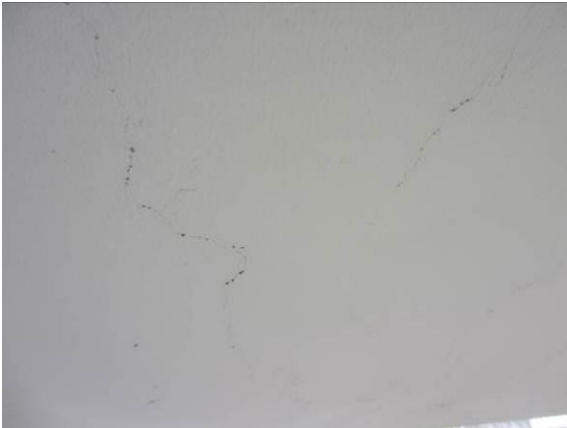
图3.1.11-13 22#跨梁体底板横向贯通裂缝，缝宽 0.20mm

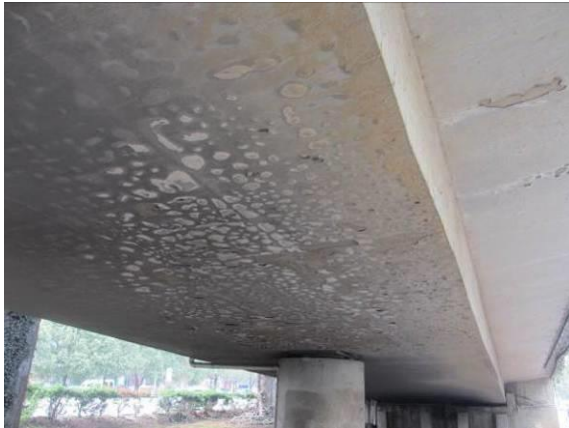
图3.1.11-14 28#跨梁体涂层脱落，面积约 18 m^2

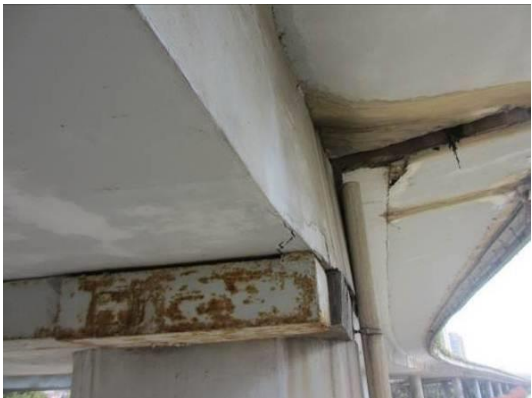
图3.1.11-10 22#跨梁体 21#墩处左侧腹板破损，面积 $1.65 \times 0.85 \text{ m}^2$

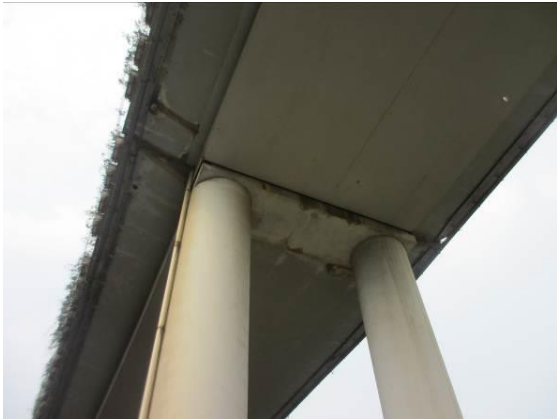
构件名称	病害类型	病害特征描述	病害照片编号
21#墩	雨水污染	21#墩被水污染	图 3.191
24#—27#墩	植被覆盖	24#—27#墩植被	图 3.192

图3.1.11-15 21#墩被水污染

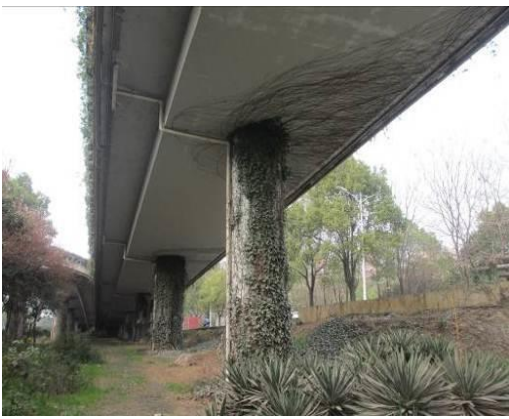
图3.1.11-16 24#—27#墩植被

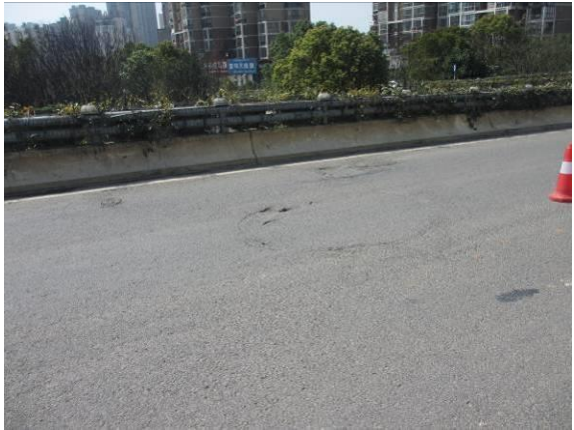
构件名称	病害类型	病害特征描述	病害照片编号
23#桥面铺装	坑槽	局部坑槽，面积约 1.0 m²	图 3.1.11-19

图3.1.11-19 23#桥面铺装局部坑槽，面积约 1.0 m²

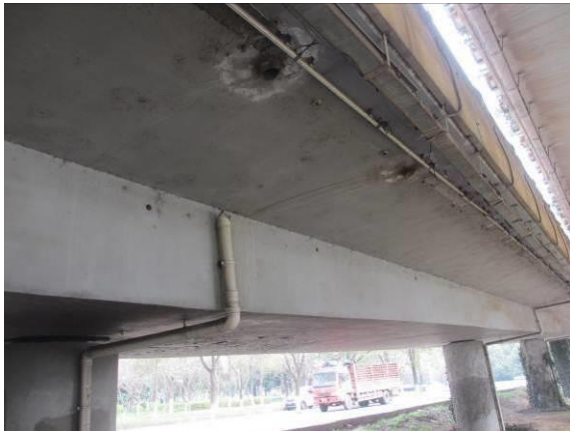
构件名称	病害类型	病害特征描述	病害照片编号
排水系统	残缺脱落	28#墩处泄水管残缺	图 3.1.11-22

图 3. 1. 11-22 28#墩处泄水管破损

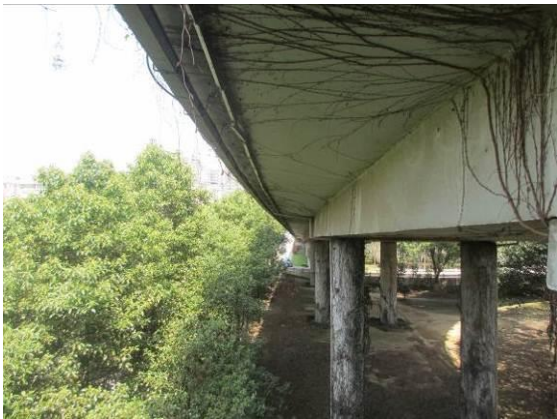
构件名称	病害类型	病害特征描述	病害照片编号
22#跨梁体	植被覆盖	22#跨梁体植被	图 3.1.12-4
26#跨梁体	植被覆盖	26#跨梁体植被	图 3.1.12-5

图 3.1.12-4 22#跨梁体植被

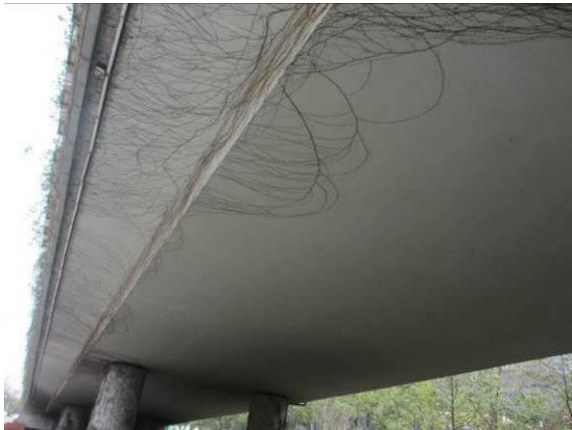
图 3.1.12-5 26#跨梁体植被

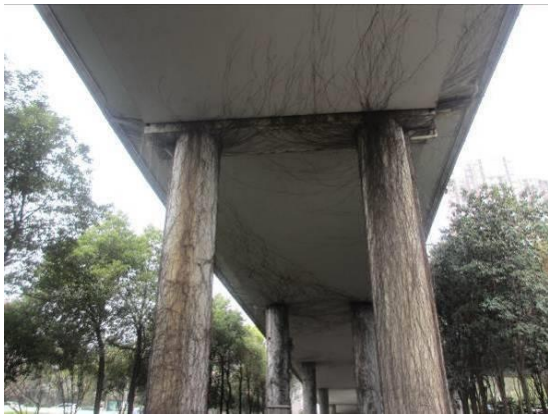
构件名称	病害类型	病害特征描述	照片编号
21#—27#墩	植被覆盖	21#—27#墩植被	图 3.1.12-6 图 3.1.12-7 图 3.1.12-8 图 3.1.12-9

图 3.1.12-6 21#-27#墩植被

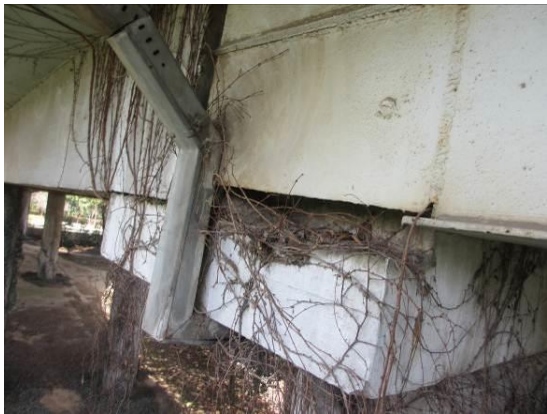
图 3.1.12-7 21#墩左侧墩顶现状

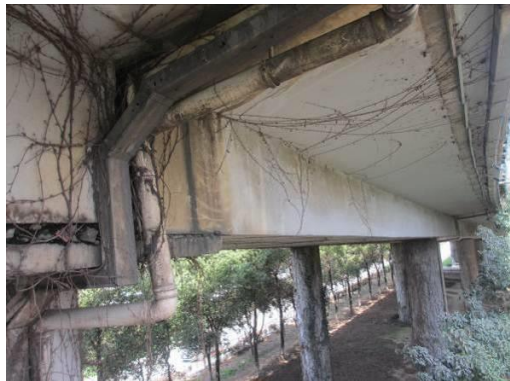
图 3.1.12-8 21#墩右侧墩顶现状

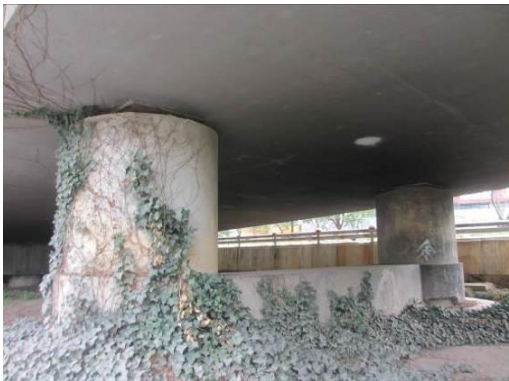
图 3.1.12-9 27#墩现状

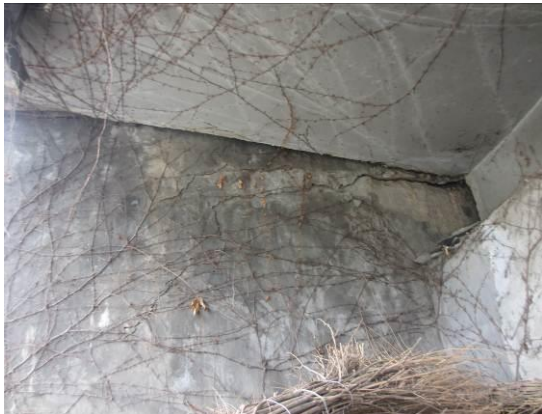
构件名称	病害类型	病害特征描述	病害照片编号
28#台身	混凝土剥离	桥台左侧背墙混凝土破损	图 3.1.12-10

图 3.1.12-10 28#桥台左侧背墙混凝土破损、植被

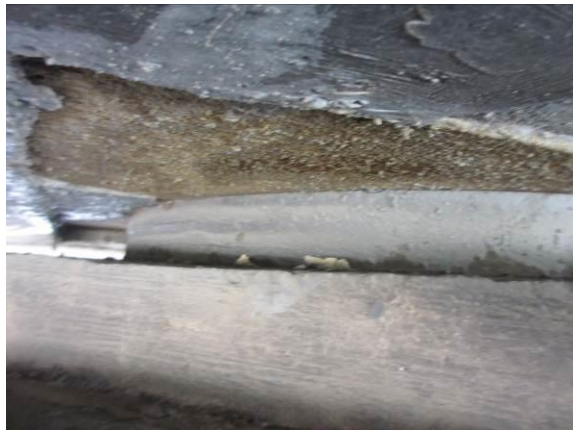
图 3.1.12-12 27-2#支座开裂、钢板锈蚀

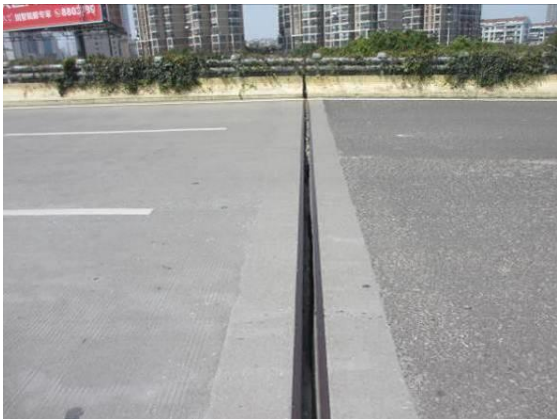
图3.1.12-13 21#伸缩缝止水带破损，结构缝宽异常，伸缩缝宽度 7.2cm

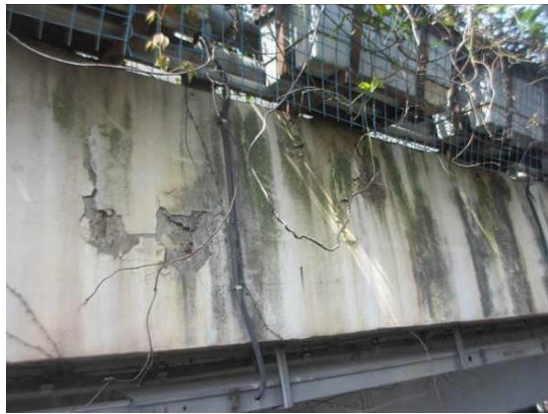
构件名称	病害类型	病害特征描述	病害照片编号
护栏	露筋锈蚀	多处混凝土剥落、露筋，面积约 5.0 m²	图 3.1.12-15

图3.1.12-15 护栏外侧混凝土局部剥落、露筋，面积约 5.0 m²

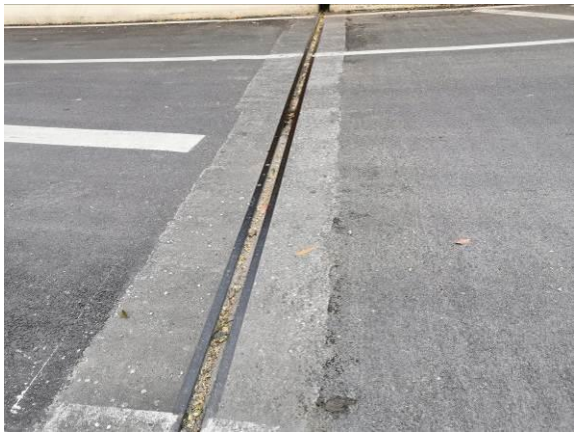
图3.1.13-5 0#伸缩缝堵塞，结构缝宽异常，伸缩缝宽度 6.0cm

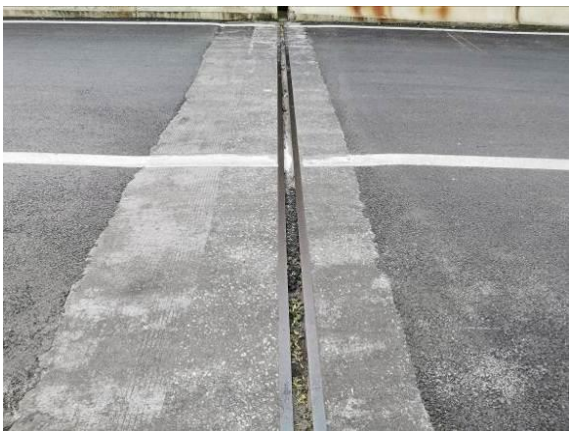
图3.1.13-6 2#伸缩缝堵塞，结构缝宽异常，伸缩缝宽度 5.9cm

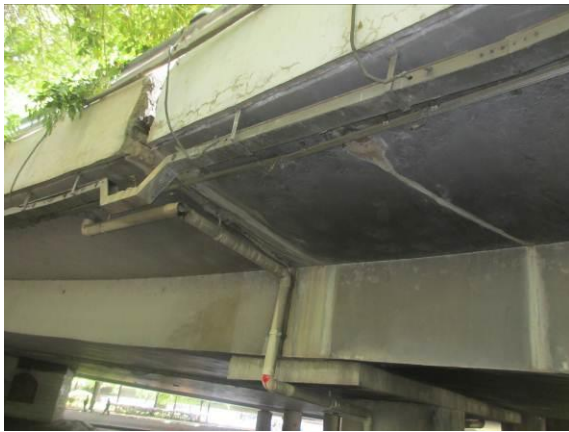
图3.1.13-8 0#墩处右侧泄水管破损

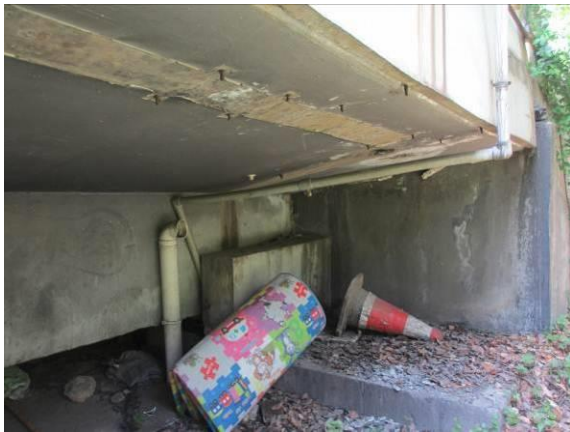
图 3.1.13-9 2#台处右侧泄水管破损

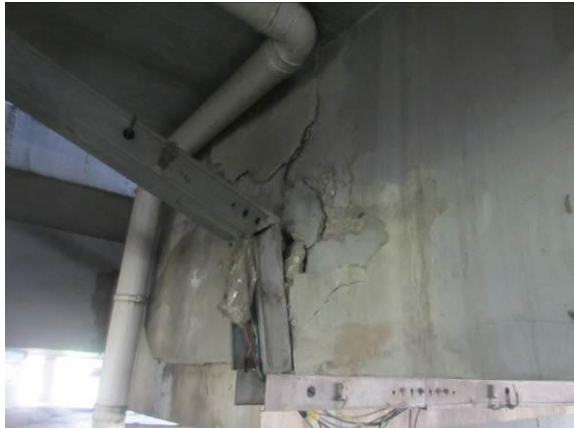
构件名称	病害类型	病害特征描述	病害照片编号
1#箱梁	剥落、露筋	伸缩缝处右侧腹板破损，面积约 0.9 m²	图 3.1.14-5 图 3.1.14-6
7#箱梁	剥落、露筋	7#墩处右侧腹板破损开裂	图 3.1.14-7 图 3.1.14-8
11#箱梁	涂层脱落	11#跨涂层脱落，面积约 5 m²	图 3.1.14-9

图 3.1.14-5 1#跨梁体伸缩缝处右侧腹板破损，面积约 0.9 m²

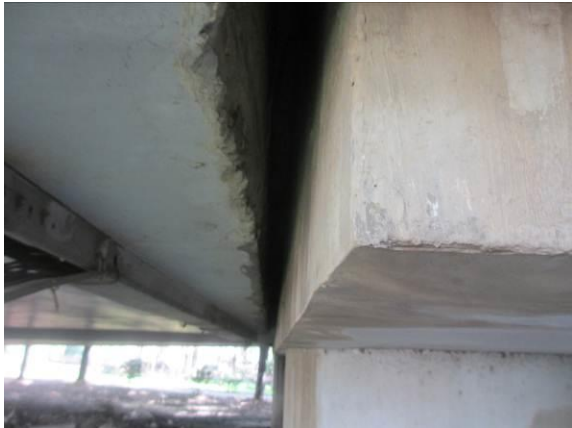
图 3.1.14-6 1#跨梁体底板距桥墩 9.0cm

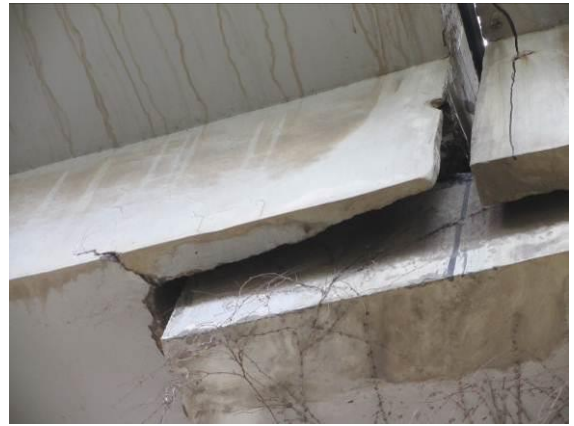
图 3.1.14-7 7#跨梁体 7#墩处右侧腹板破损开裂

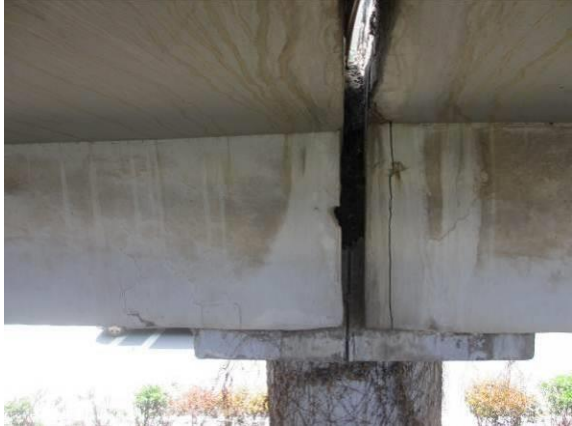
图 3.1.14-8 7#跨梁体 7#墩处右侧腹板破损开裂

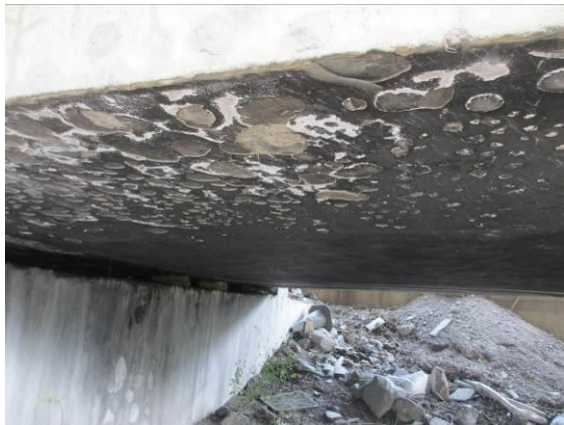
图 3.1.14-9 11#跨涂层脱落，面积约 5 m²

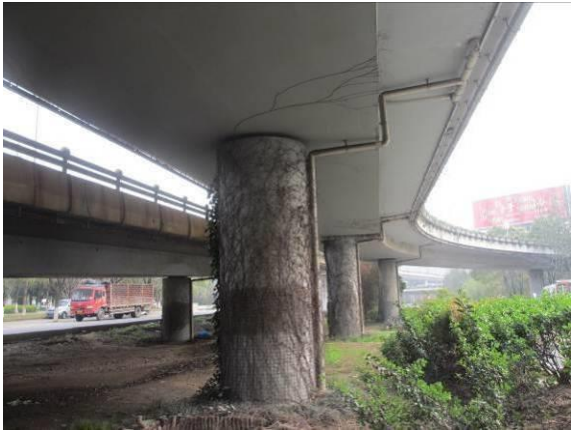
图 3.1.14-10 3#-10#墩植被

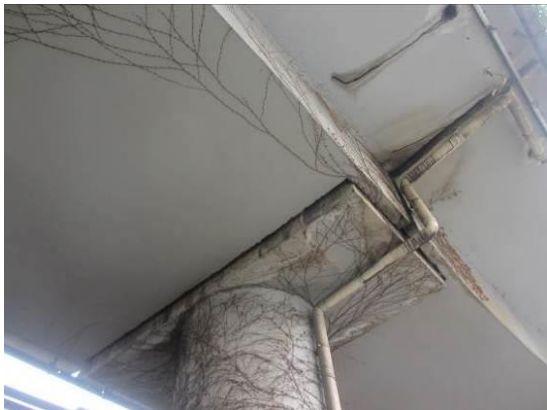
图 3.1.14-11 7#墩植被、被水污染

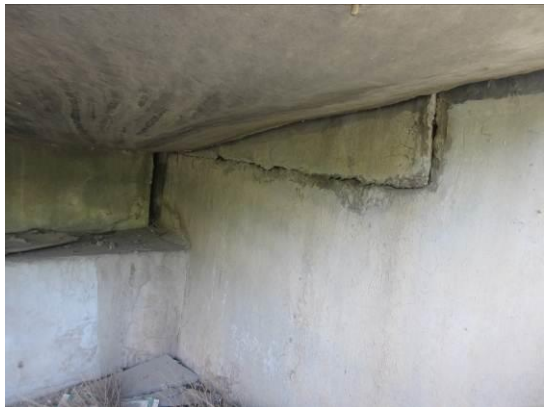
构件名称	病害类型	病害特征描述	病害照片编号
11#台身	混凝土剥离	右侧背墙局部破损，面积约 1.0 m²	图 3.1.14-12

图 3.1.14-12 11#桥台右侧背墙局部破损，面积约 1.0 m²

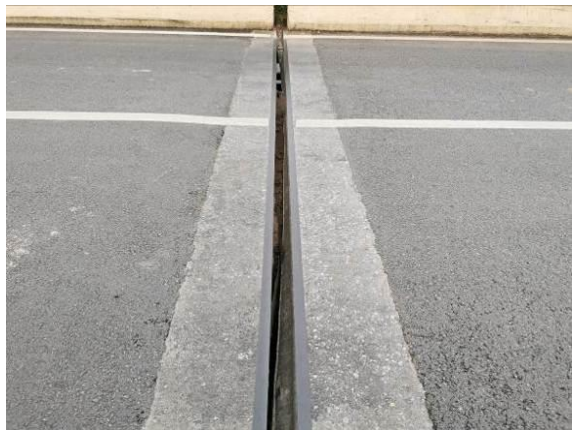
图 3.1.14-16 7#伸缩缝止水带破损，结构缝宽异常，伸缩缝宽度 8.7cm

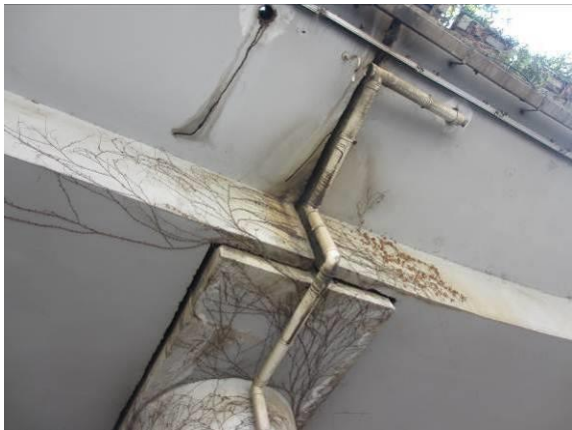
图 3.1.14-19 7#墩处泄水管破损

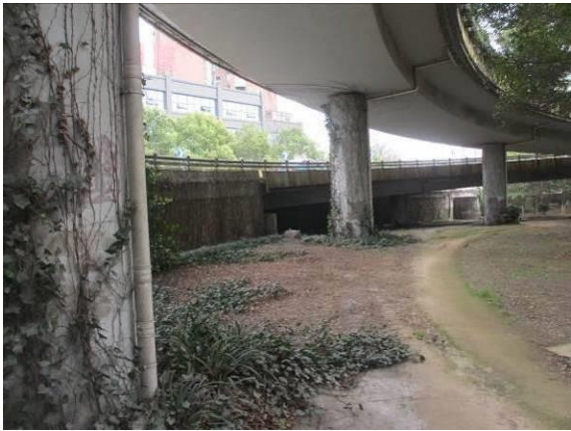
构件名称	病害类型	病害特征描述	病害照片编号
0#-5#墩	植被覆盖	0#-5#墩植被	图 3.1.15-3

图3.1.15-3 0#-5#墩植被

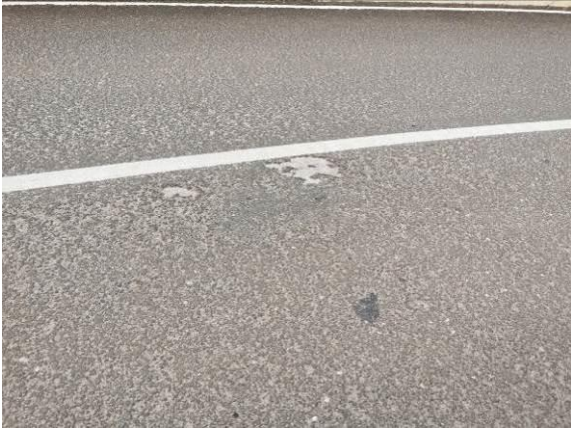
图3.1.15-4 1#桥面铺装局部坑槽，面积约 0.1 m²

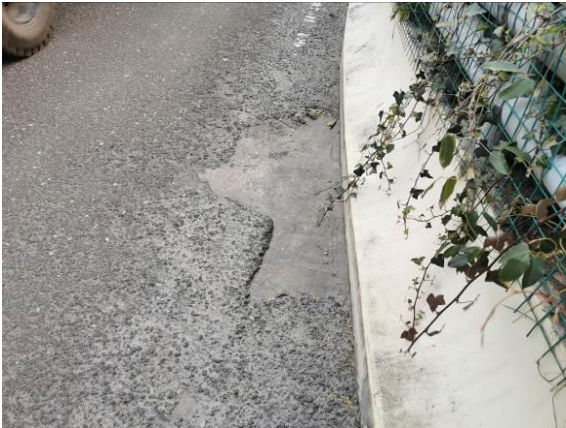
图3.1.15-5 5#桥面铺装局部坑槽，面积约 0.5 m²

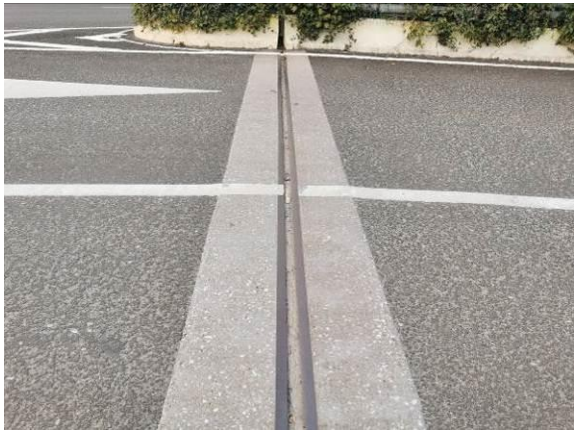
图3.1.15-6 0#伸缩缝堵塞，伸缩缝宽度 5.0cm

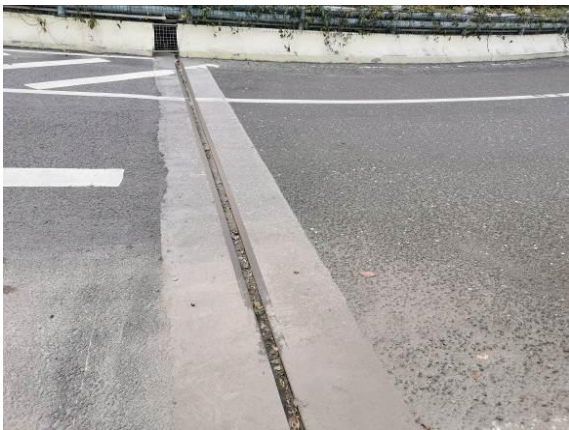
图3.1.15-7 5#伸缩缝堵塞，伸缩缝宽度 5.1cm

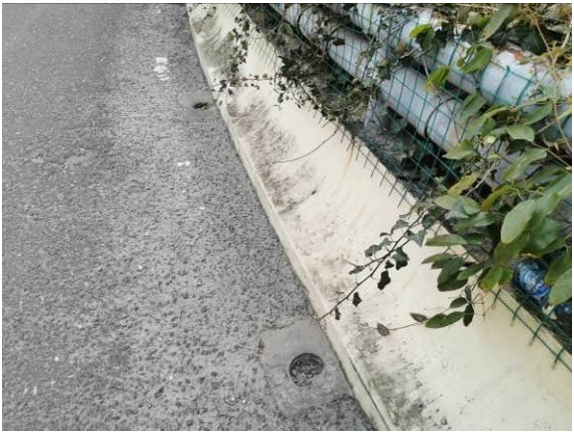
图3.1.15-8 桥面较多泄水孔堵塞

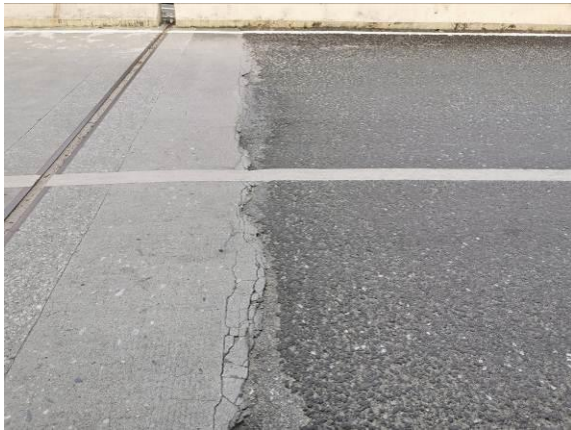
图3.1.16-5 1#桥面铺装局部坑槽，面积约 0.05 m²

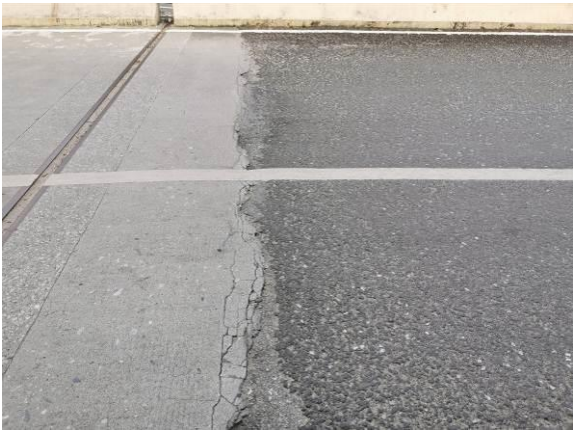
图3.1.16-6 0#伸缩缝与桥面高差明显

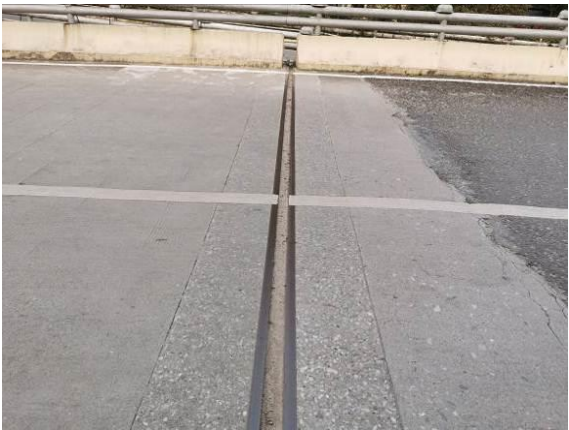
图3.1.16-7 0#伸缩缝堵塞，结构缝宽异常，伸缩缝宽度 6.8cm

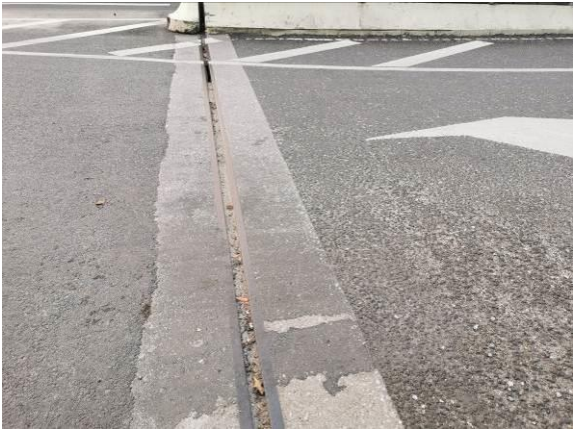
图3.1.16-8 3#伸缩缝堵塞、止水带破损，伸缩缝宽度 5.0cm

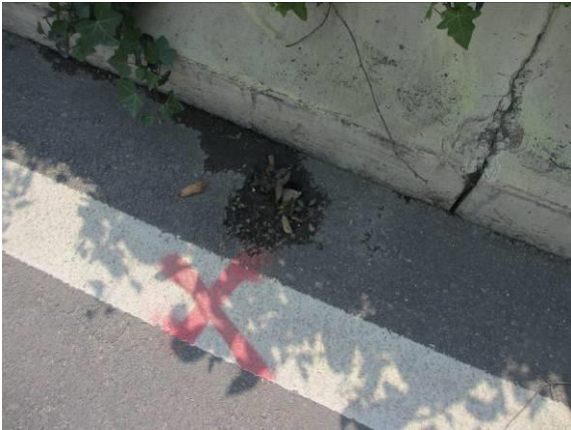
图3.1.16-9 桥面大部分泄水孔堵塞

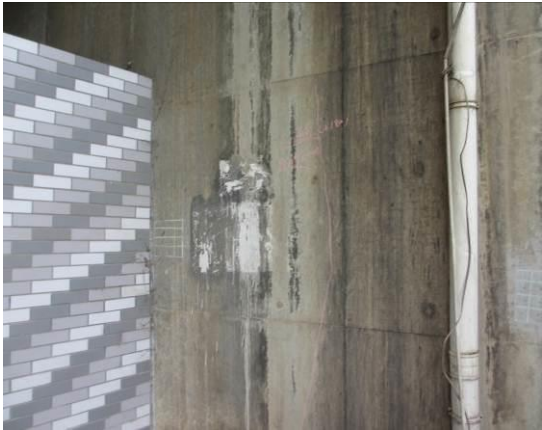
图 3.2.1-1 Z-0#桥台前墙竖向裂缝，距左侧 2.4m，通长，d=0.34mm

- 1、桥台裂缝主要是施工中, 混凝土养护不够, 形成混凝土收缩裂缝。
- 2、支座钢垫板锈蚀主要是支座经过长期使用, 且处于干湿环境, 致使钢板锈蚀。
- 3、伸缩缝的堵塞主要原因是营运期间未加强桥面杂物的清理, 造成伸缩缝的堵塞。

- (1) 建议对宽度 <0.15mm 的裂缝进行封闭处理; 对宽度 ≥0.15mm 的裂缝进行压力灌注封闭处理, 并对裂缝进行后续观测, 跟踪了解病害发展;
- (2) 建议对钢板锈蚀的支座进行除锈处理并重涂涂层;
- (3) 建议及时清理堵塞的伸缩缝, 对于破损的橡胶止水带进行更换;
- (4) 建议对混凝土存在蜂窝、空洞、钢筋锈蚀或较大面积破损、露筋等缺陷时, 应凿除缺陷处松散、污损的部分, 使该部位露出坚硬密实的部分, 采用树脂型轻质砂浆重新修补, 对外露钢筋表面的氧化层应利用钢刷予以清除, 并进行防锈处理;
- (5) 建议改建桥梁护栏, 使其满足规范要求;
- (6) 由于本桥抗倾覆验算不满足使用要求, 建议及时对桥梁进行专项处理;
- (7) 建议对该桥一年一次定期检测全桥状况, 加强桥梁的监控和养护管理工作, 确保桥梁运营安全。

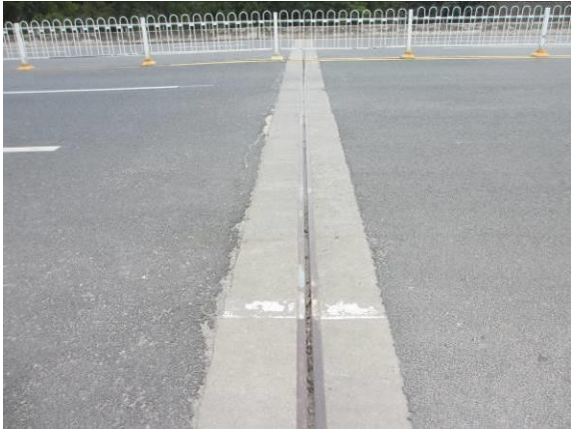
图 3.2.1-4 Z-0#伸缩缝堵塞，伸缩缝宽 2.5cm

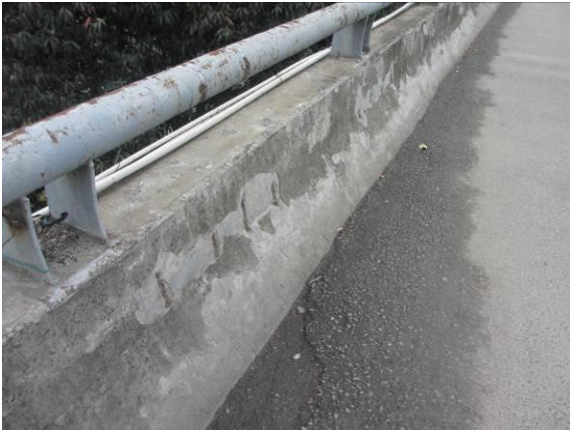
图3.2.1-6 Z-护栏多处混凝土剥落、露筋，面积约 1.0 m²，护栏高 0.50m（混凝土）+0.42m（钢扶手），总高度小于 1.10m，混凝土护栏高度小于 0.70m

5、混凝土剥落、露筋, 主要原因是施工期未予以充分振捣密实, 局部保护层厚度不足, 空气中化学物质的腐蚀作用及雨水的反复作用, 导致钢筋混锈蚀, 砼胀裂。

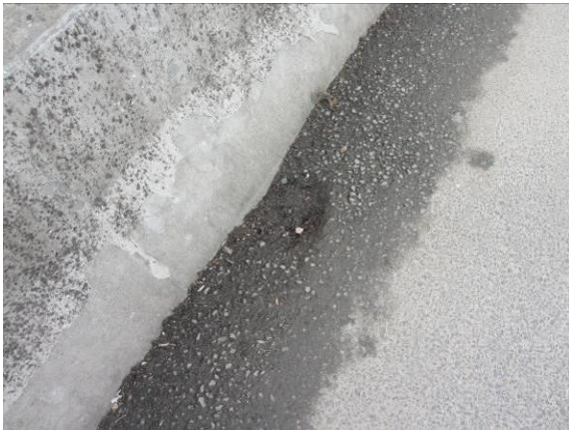
图 3.2.1-7 桥面较多泄水孔堵塞

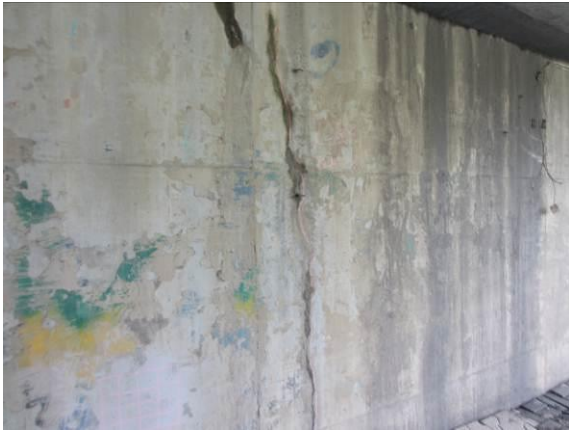
图3.2.2-2 Y-3#桥台前墙竖向裂缝，距左侧 5.4m，通长，d=0.46mm

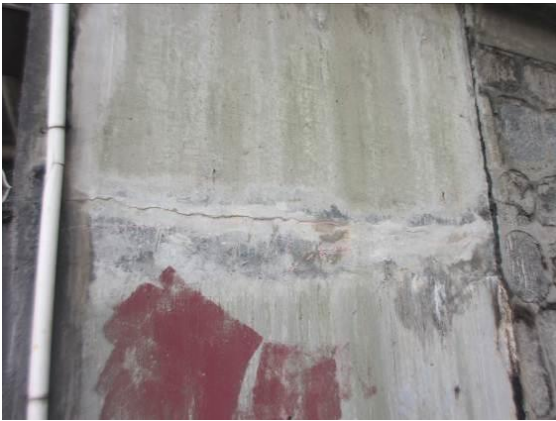
图 3.2.2-3 Y-3#桥台侧墙横向裂缝，距顶部 0.7m，L=0.6m，d=0.28mm

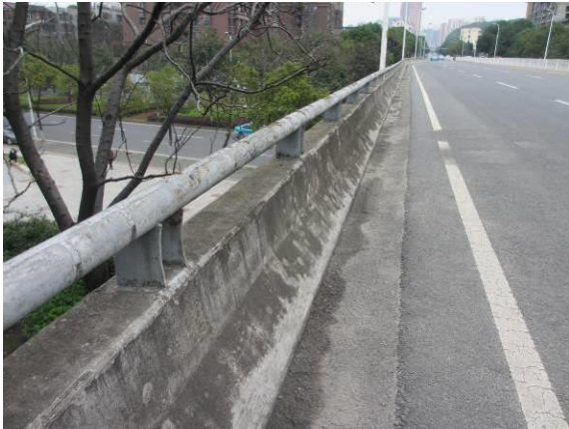
图3.2.2-9 Y 护栏多处混凝土剥落、露筋，面积约 1.0 m²，护栏高 0.50m（混凝土）+0.42m（钢扶手），小于 1.10m

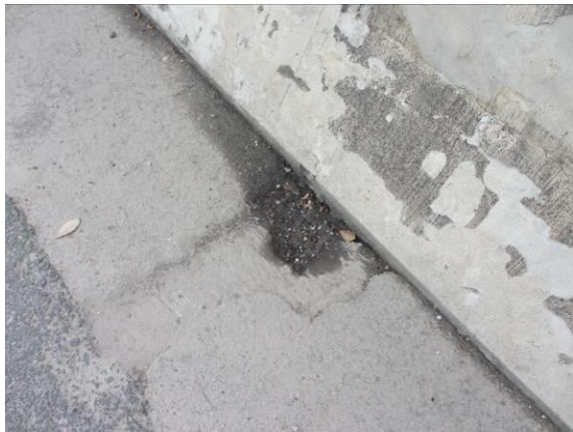
图 3.2.2-10 桥面较多泄水孔堵塞

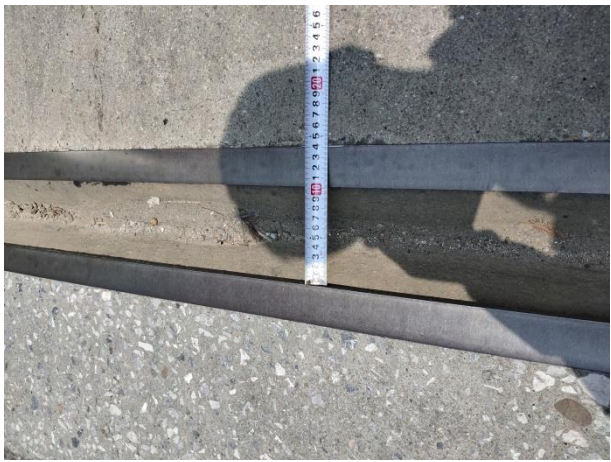
2021 年 6 月 29 日，我司与岳阳市城市管理和综合执法局相关技术人员进行现场踏勘，通过现场踏勘，发现北环路高架桥伸缩缝宽度异常，北环路高架桥与钢混组合梁过渡伸缩缝（21#伸缩缝）宽度约为 10.2cm，北环路高架桥桥台处（坡底）伸缩缝卡死。具体见下图所示。

图 3.3.1-1 21#伸缩缝宽度

北环路高架桥纵坡较大，且全桥采用的是支座连接，可能导致主梁向桥台处整体滑移。本次加固需对北环路高架桥主梁进行顶推复位。

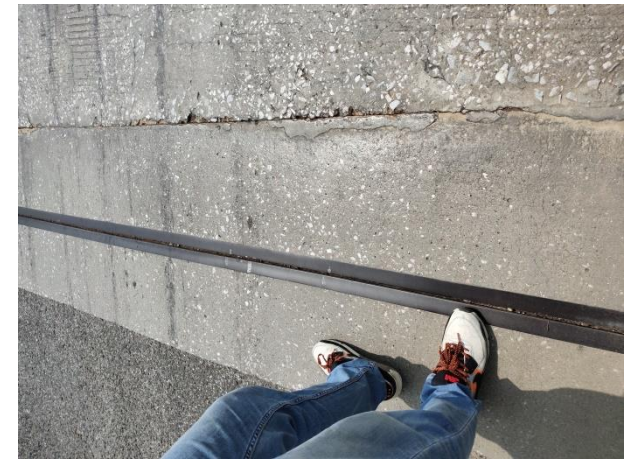
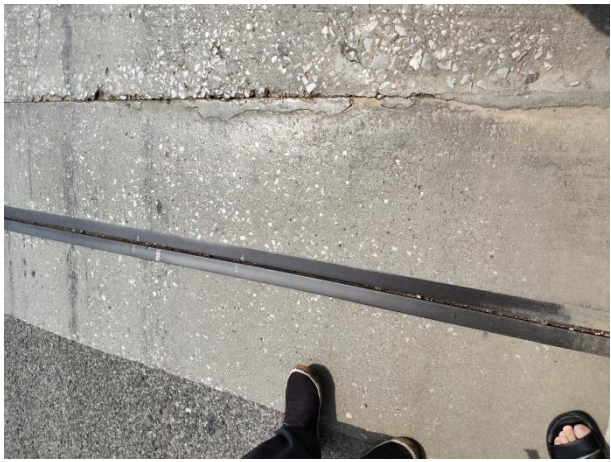
图 3.3.1-3 桥台处伸缩缝卡死

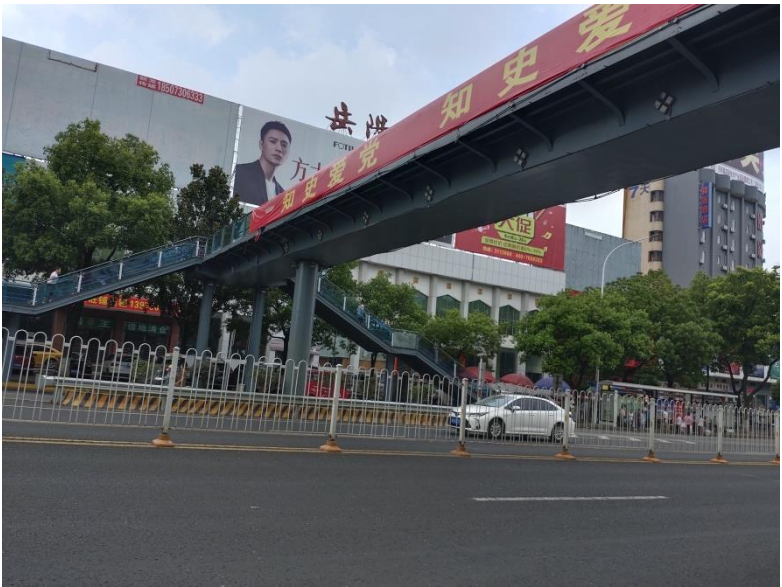
原设计将人行天桥两个中墩设置在原有道路的花坛上，因道路通行压力大，管养单位拆除道路上的花坛，扩宽车道，导致现在的两个中墩立在行车道中间，现有的桥墩防撞设施无法保证桥墩安全，存在安全隐患。现状桥墩情况如下图所示。

图 3.4.1-1 巴陵中路人行天桥现状
